WILLA PREZYDENTA GABRIELA NARUTOWICZA

WARSZAWA

ul. Parkowa 23

WKŁADKA DO KARTY EWIDENCYJNEJ ZABYTKÓW ARCHITEKTURY I BUDOWNICTWA ZAŁĄCZNIK NR 1

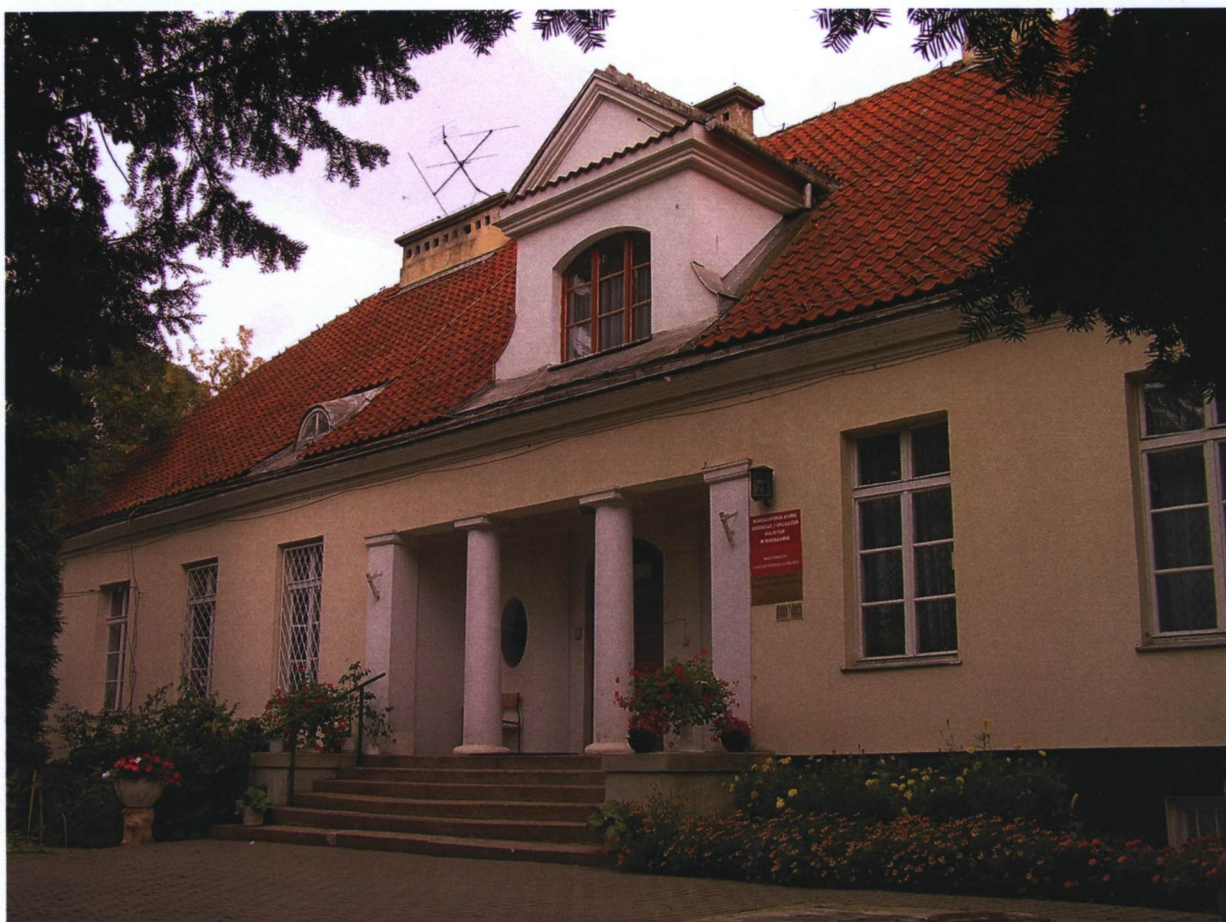
Elewacje : frontowa - 8 osiowa z osią główną (wejściową) trzecią od prawej (pierwotnie oś ta była umieszczona centralnie ; w trakcie odbudowy wydłużając główny korpus , dodano trzy osie od południa) . W osi głównej wglębny portyk z dwiema kolumnami tokańskimi i pilastrami , w ich świetle drzwi wejściowe z owalnymi okienkami po bokach , w kondygnacji poddasza ponad gzymsem – facjatka ze szczytem trójkątnym .

Elewacja frontowa : 3 – widok ogólny ; 4 – portyk wgłębny ;
(foto – wrzesień 2005 r.)

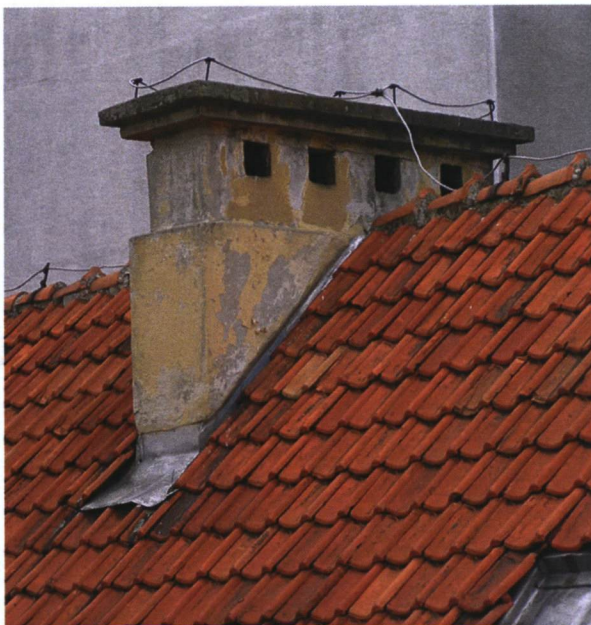
Detale elewacji frontowej : 5 – komin ; 6 – gzyms facjaty ; 7 – okienko strychu ; 8 – kapitel kolumny ; 9 – kapitel pilastra ; 10 – baza kolumny ; 11 – gzyms koronujący ; 12 – główne drzwi wejściowe ;
(foto – wrzesień 2005 r.)

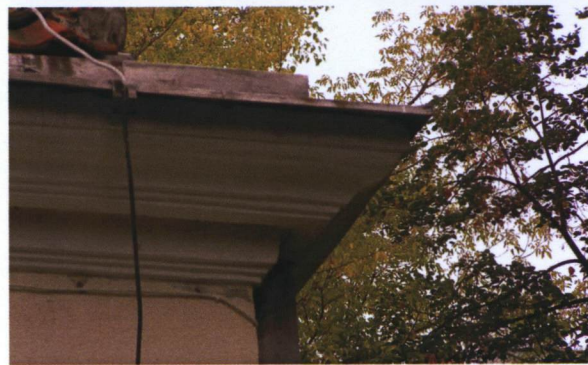
11

Wszystkie elewacje zwieńczone gzymsem koronującym . Cokół wysokości ok. 70 cm cofnięty względem lica ściany .

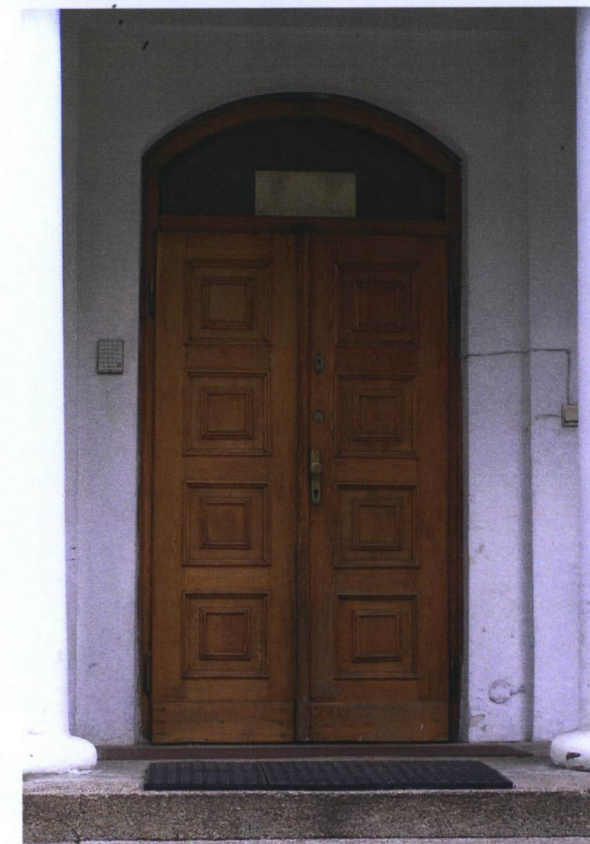
12

Stolarka drzwiowa : główne drzwi wejściowe do budynku drewniane płycinowe dwuskrzydłowe z nadświetlem i z współczesnymi okuciami (drzwi zapewne nieoryginalne) ; drzwi boczne zewnętrzne – współczesne drewniane płycinowe oraz aluminiowe ; drzwi boczne do garażu drewniane szalowane z górną przylgą w kształcie pełnego łuku (drzwi wykonane zapewne po 1945 r. - stylizowane).

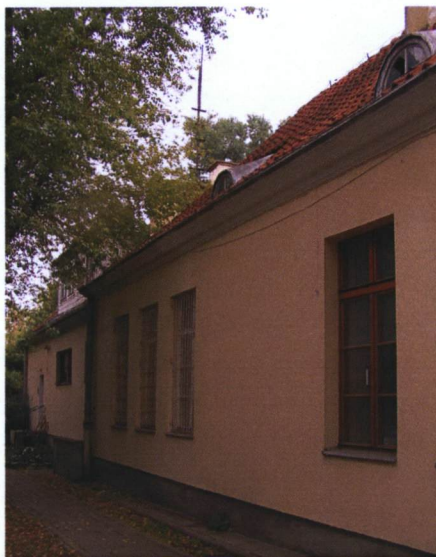
Elewacja północna – w głównym korpusie dwa gospodarcze wyjścia boczne pomiędzy którymi umieszczono dwa podłużne okna (czterodzielne ze słupkiem) od pomieszczeń gospodarczych , nad wyjściem lewym w kondygnacji poddasza – lukarna drewniana z oknami doświetlającymi schody ; dalej skrzydło północne z 6 oknami .

Elewacja północna : 13 i 15 – widok ogólny ; 14 – drzwi do garażu ; 17 – gzyms koronujący ; 18 – facjatka z oknami doświetlającymi schody ;
 16 - elewacja zachodnia ; 19 – elewacja południowa głównego korpusu ; 20 – elewacja zachodnia ;
 (foto – wrzesień 2005 r.)

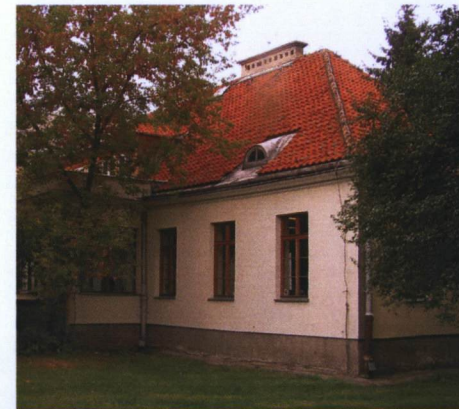
16

Elewacja zachodnia składa się : z trójosiowego przedłużenia korpusu głównego w kierunku południowym , z wysuniętej części salonu (dwuosiowej) , nad nią taras górny i z krótszego boku skrzydła północnego (zakończonego garażem) .

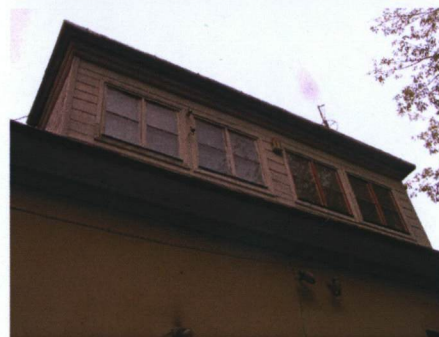
18

Ściany konstrukcyjne - zewnętrzne i wewnętrzne w układzie podłużnym , murowane z cegły pełnej ceramicznej; tynkowane . Na poddaszu facjatka (doświetlająca schody) w konstrukcji szkieletowej drewnianej oszalowanej deskami . Kominy murowane i tynkowane .

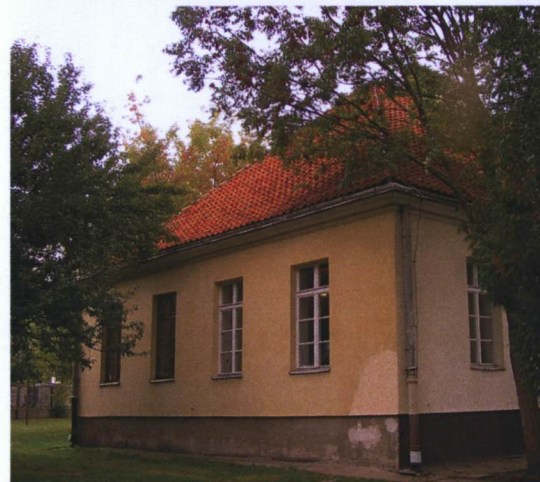
19

Elewacja południowa – 4 osie w części frontowej (głównego korpusu) i 6 osi okiennych skrzydła północnego .

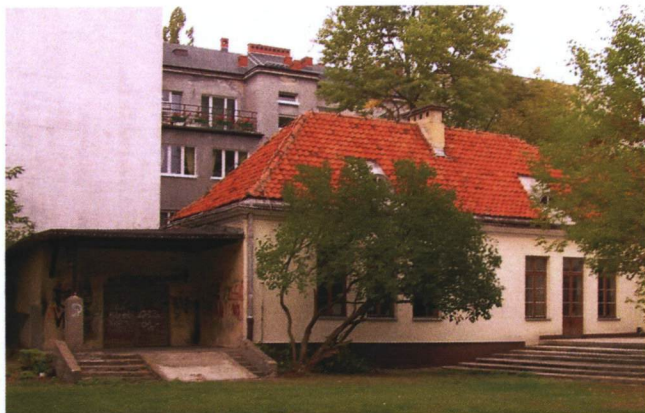
21 i 28 – elewacje południowe skrzydła północnego ; 22 i 23 – elewacje zachodnie części frontowej ; 24 – skrzydło północne z tarasu poddasza ; 25 – taras poddasza ; 26 – ścianka attykowa
na poddaszu ; 27 – komin ; 29 – taras na parterze ; 30 – konstrukcja dachu nad garażem ;
(foto – wrzesień 2005 r.)

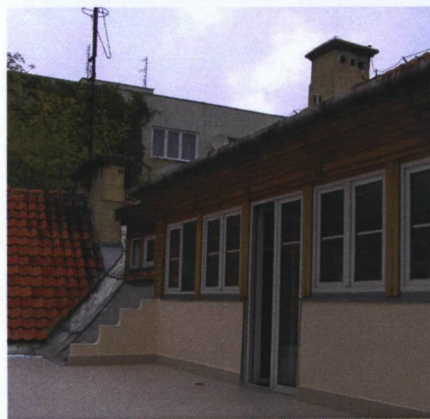
25

Balustrada tarasu górnego - murowana pełna tynkowana z czapką z obróbką blacharską ze stali ocynkowanej .

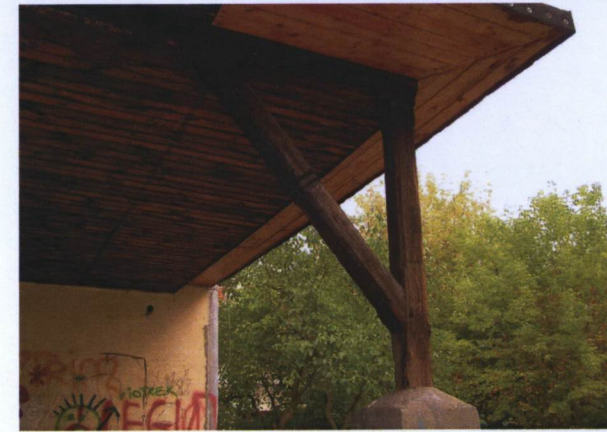
30

Dach w konstrukcji drewnianej płatwiowo-kleszczowej wspartej dwoma rzędami słupów z mieczami , kryty dachówką ceramiczną „holenderską”. Nad wjazdem do garażu (i garażem) płaski daszek w konstrukcji drewnianej , kryty papą , podparty przy wejździe drewnianym słupem z mieczem (rzeźbione) (połączenia słupa , mieczy i płatwi - na drewniane kołki) – wykonany po 1945 r..

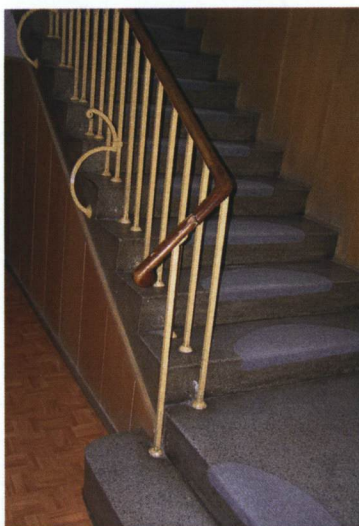
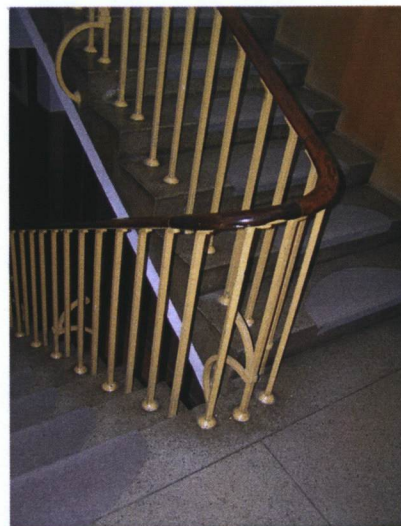
Schody wewnętrzne żelbetowe dwubiegowe , stopnie i podstopnie oraz podest wykończony w lastrico ; balustrady metalowe z drewnianym profilowanym pochwytym , kute elementy .

31 – 33 – schody ; 34 – okno owalne w hallu wejściowym ; 35 i 36 – oryginalna stolarka drzwiowa ; 37 – oryginalna klamka mosiężna ; 38 i 39 – więźba dachowa ;
(foto – wrzesień 2005 r.)

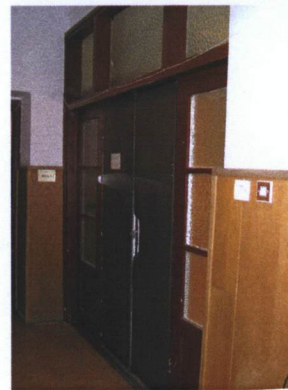
35

Drzwi wewnętrzne oryginalne zachowane w 5% - płycinowe , szklone z oryginalnymi mosiężnymi klamkami i zawiasami czopowymi ; współczesne – płytowe , gładkie , jedno i dwu skrzydłowe . Na parterze oryginalna ścianka drewniana szklona z współczesnymi dwuskrzydłowymi drzwiami .
