**OSIEDLE MIESZKANIOWE PRACOWNIKÓW POLSKICH KOLEI
PAŃSTWOWYCH**

1923 – 1924 r.

WARSZAWA

WKŁADKA DO KARTY EWIDENCYJNEJ ZABYTKÓW ARCHITEKTURY I BUDOWNICTWA ZAŁĄCZNIK NR 1a

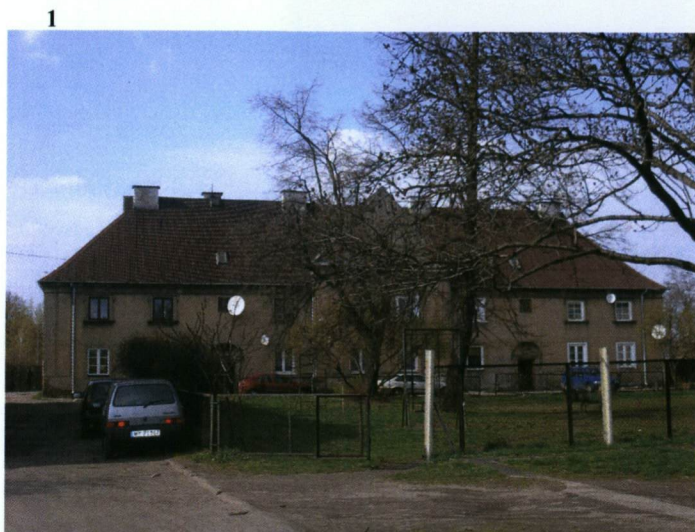
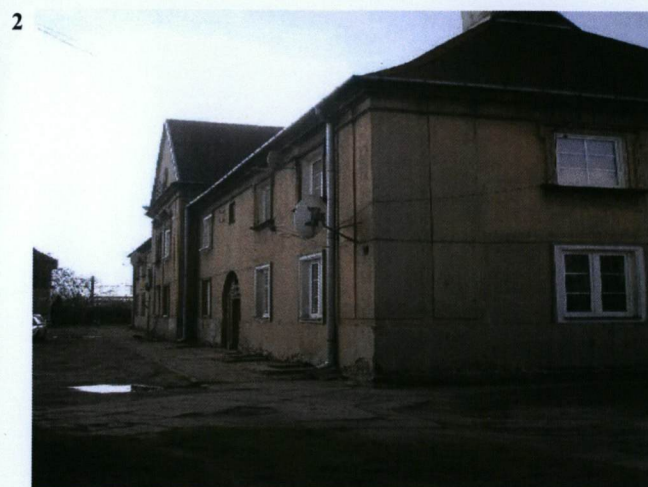
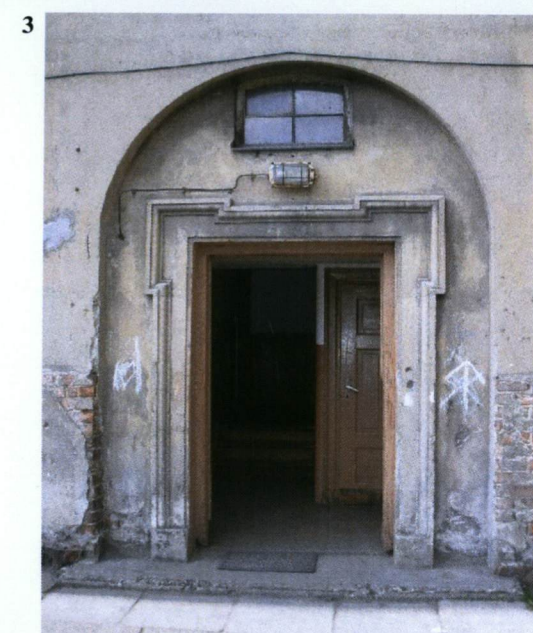
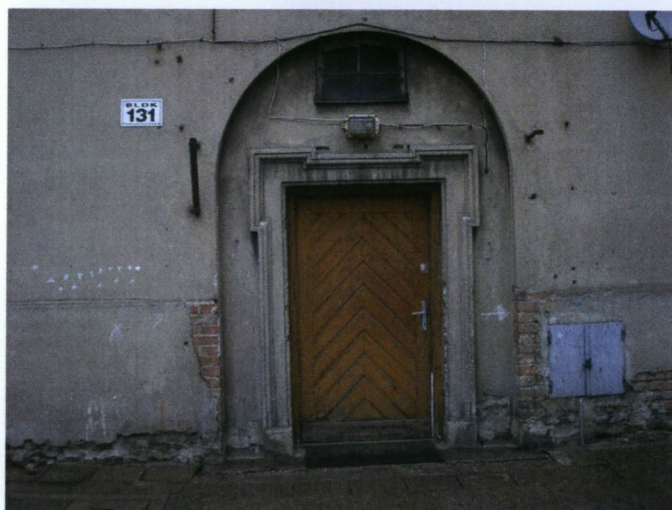
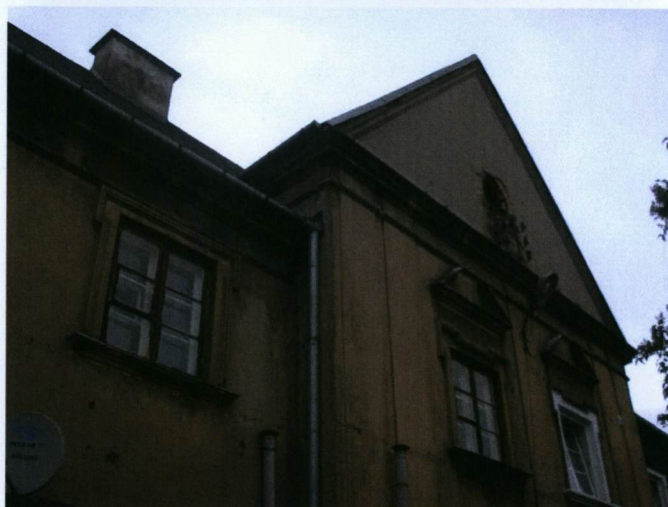
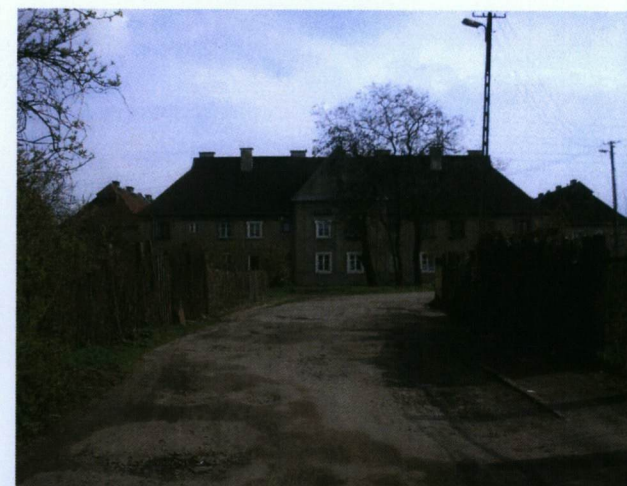
1 i 2: fasada; 3 – wejście w portalu na klatkę wschodnią; 4 – drzwi na klatkę zachodnią; 5 – fragment fasady, oryginalne okna; 6 – elewacja północna, widok od ul. Bema

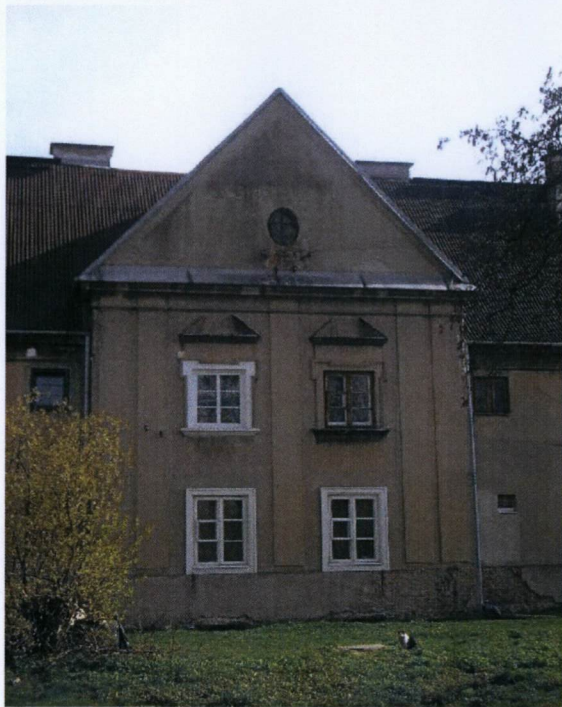
7

1 – środkowy ryzalit elewacji pomocnej; 8 – elewacja zachodnia; 9 – narożnik pół.-zach. z ubytkiem tynku; 10 – elewacja wschodnia; 11 i 12: klatka schodowa, schody i balustrada

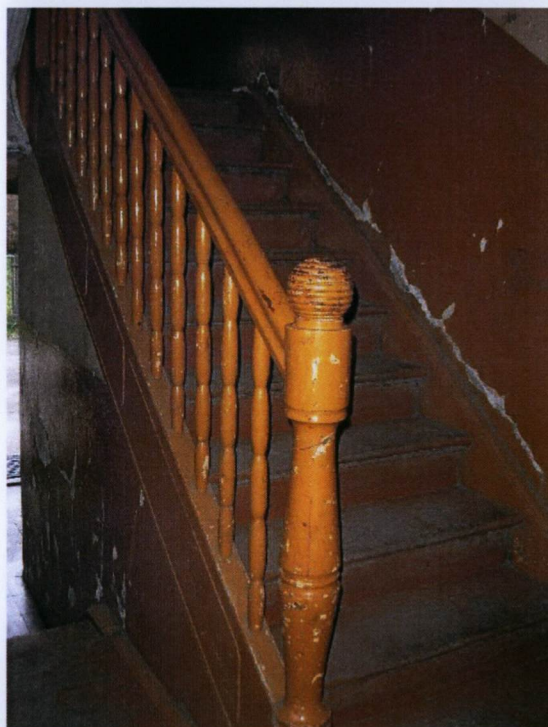
11

Schody. Dwie klatki schodowe, o schodach dwubiegowych, biegi schodów oparte na belkach stalowych (?) opartych na podestach z płytą ceglana, na konstrukcji biegów – ułożone drewniane policzki schodów, w które wpuszczone drewniane stopnie i podstopnie. Oryginalne balustrady drewniane z toczonej tralek spiętych profilowaną poręczą o półwalnym przekroju, na podestach poręcz zwieńczona wydatnymi gałkami w formie zbliżonej do melona o reliefowo żłobkowanej powierzchni. Do piwnicy schody 1-biegowe betonowe, bez balustrad.

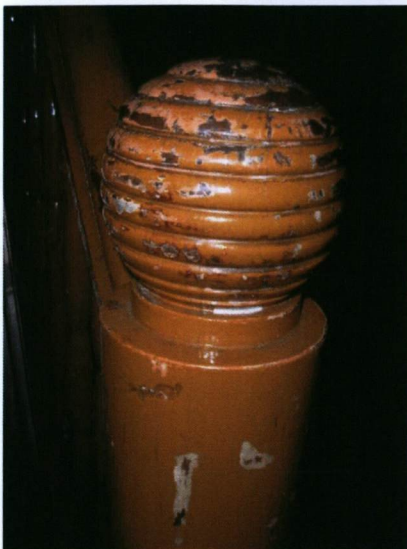
13 – klatka zachodnia, gałka balustrady; 14 – wspólne drzwi, oryginalne do lokalu 3 i 4; 15 – oryginalne drzwi do lokalu 3; oryginalne wyposażenie lokalu nr 3: 16 – kuchnia kaflowa, 17 i 18 - okiennice

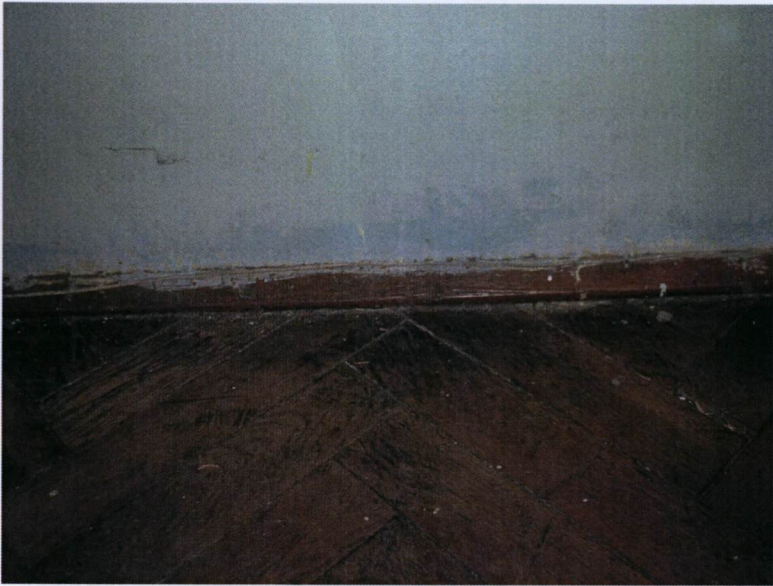
Oryginalne wyposażenie lokali nr 5: 19 – podłoga w pokoju dużym; 20 – piec kamiowy w pokoju dużym; 21 – piec kamiowy w pokoju małym; 22 – podłoga w pokoju małym; 23 – kłamka mosiężna; 24 – klatka wschodnia, fragment posadzki na parterze

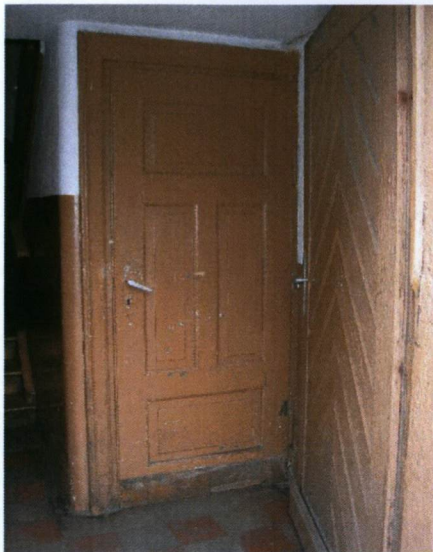
Klatka wschodnia, fragmenty: 25 – drzwi na klatkę i do piwnicy; 26 - słupek i gałka balustrady; 27 i 28 - schody i balustrada; 29 – balustrada poddasza; 30 – wnętrze lokalu nr 8 – drzwi do pokoju

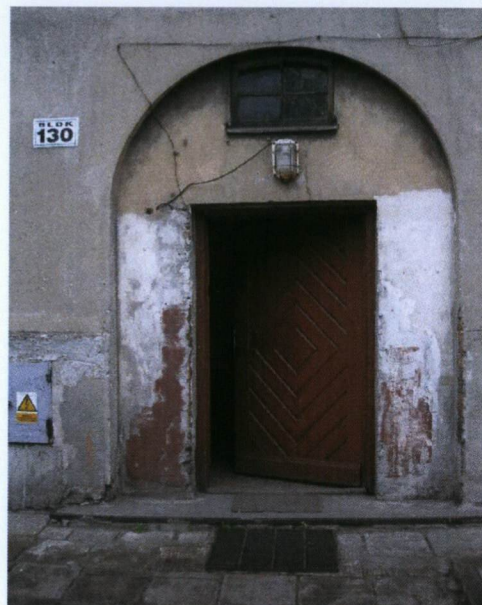
1 – elewacja szczytowa północna i fasada; 2 – drzwi na klatkę północną; 3 – fragment fasady, oryginalne okno; 4 – owalne okno klatki; 5 – elewacja tylna, wschodnia; 6 – elewacja tylna, loggia

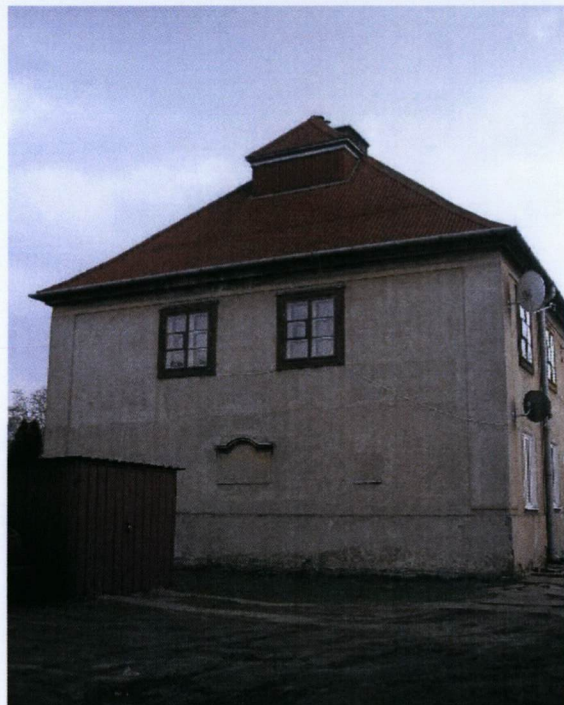
7 – elewacja północna; elewacja, detale: 8 – tabulatura, 9 – oryginalne okno; 10 – elewacja południowa; klatka północna: 11 – słupek i gałka balustrady, 12 – posadzka klatki, oryginalne drzwi do lokali nr 3 i 5

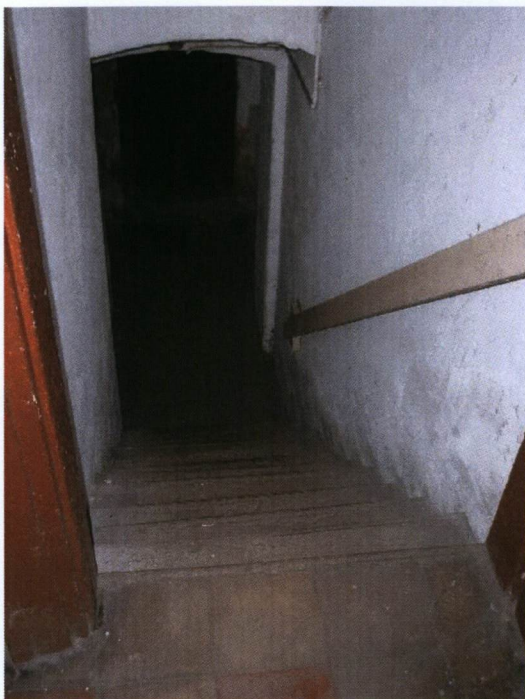
13 – klatka południowa, schody do piwnicy; oryginalne wyposażenie lokalu nr 7: 14 – drzwi do pokoju, 15 – drzwi do małego pokoju, 16 – klamka mosiężna

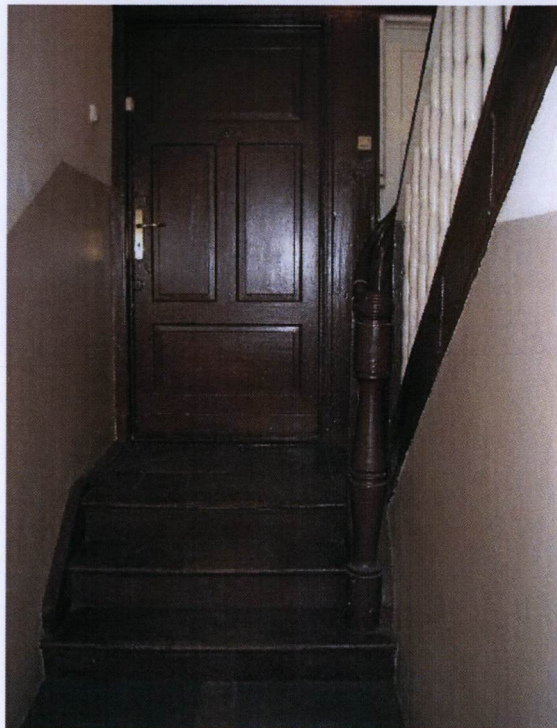
Klatka południowa: 17 – oryginalne drzwi do lokalu w parterze; 18 i 19 – schody i balustrada; 20 – okienko klatki

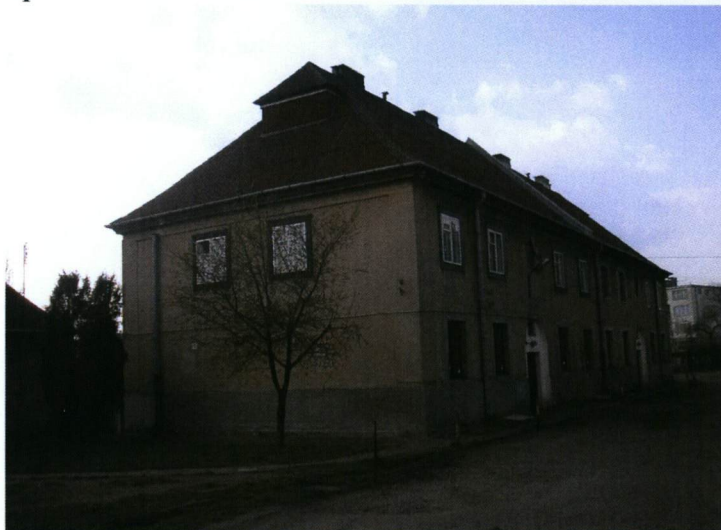
1 – elewacja szczytowa południowa i fasada; 2 – 4: elewacja zachodnia; 5 – elewacja północna i zachodnia; 6 – elewacja północna

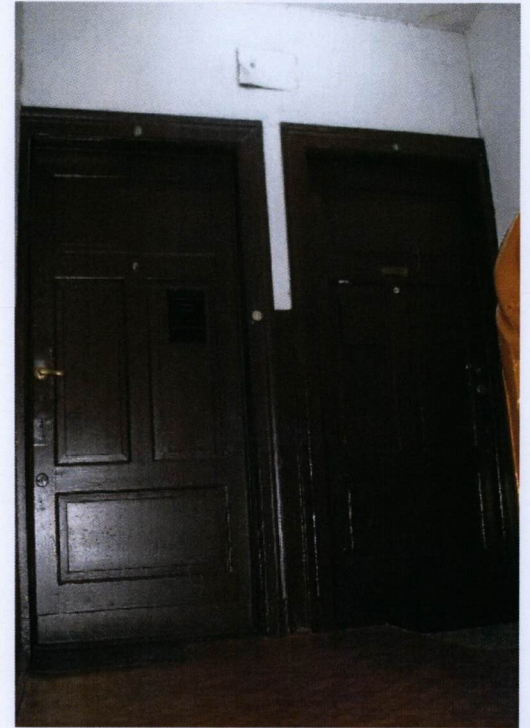
Klatka pościłowa: / 18 - okienko i balustrada, schody i balustrada; 9 - drzwi do mieszkań; 10 - balustrada i owalne okienko; 11 - balustrada na 1 piętrze; 12 - oryginalna kuchnia kawiowa w lokalu nr 4

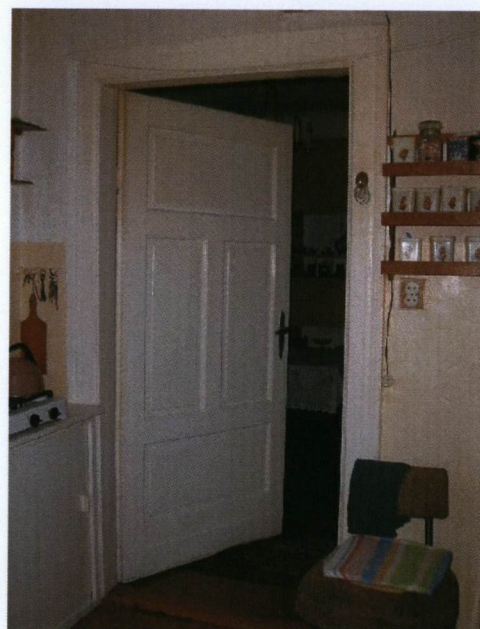
Klatka południowa, oryginalne wyposażenie lokalu nr 4: 13 – drzwi do pokoju i piec; 14 – drzwi do pokoju; 15 – 17: kolumny w łazience

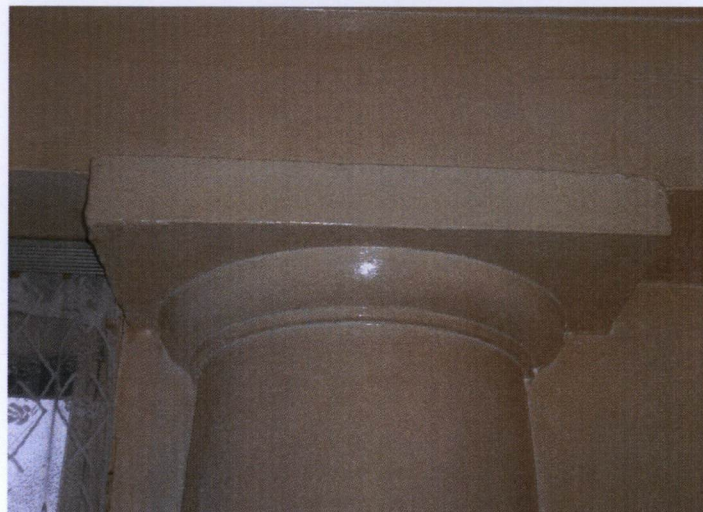
18 – wnętrze lokalu nr 4: detal kolumny w łazience; klatka pomocna: 19 – schody do piwnicy; 20 – schody i balustrada; 21 – drzwi do lokalu nr 5 i 6

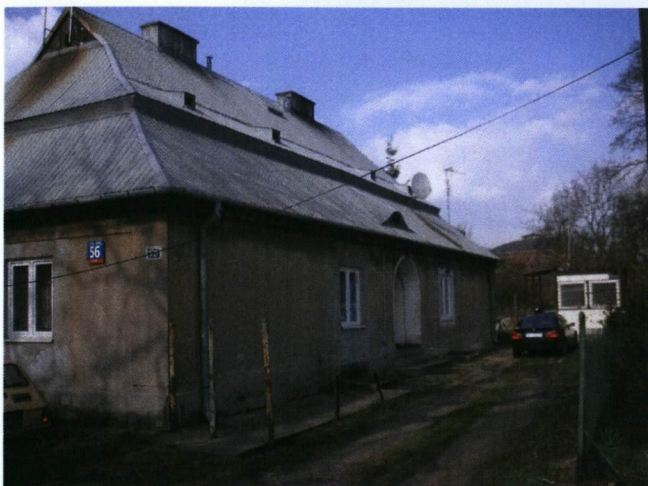
1 – fasada; 2 – wejście na klatkę w arkadzie; 3 – elewacja północna; 4 – elewacja zachodnia; 5 i 6 - elewacja wschodnia

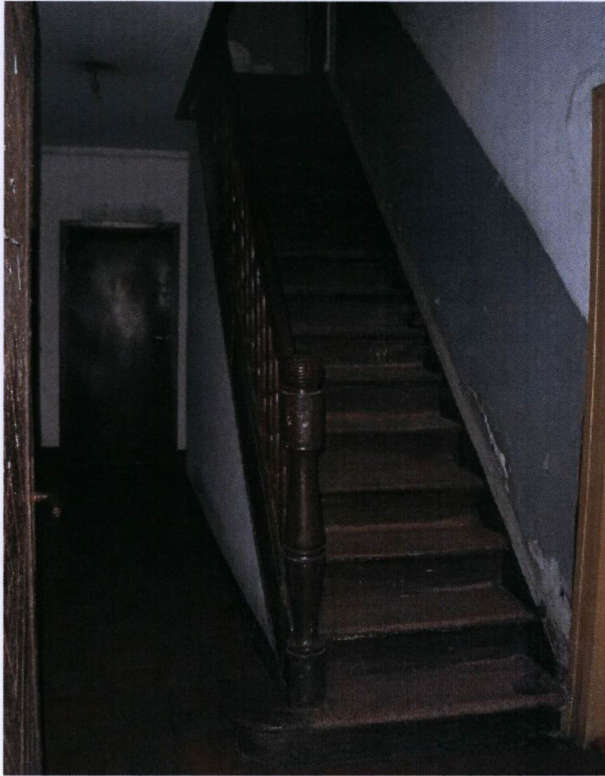
Klatka schodowa: 7 – schody i balustrada, 8 – posadzka na parterze klatki; oryginalne wyposażenie lokalu nr 4: 9 – drzwi do kuchni, 10 – kłamka mosiężna, 11 – drzwi szary w przedpokoju, 12 – drzwi szkiełone do pokoju

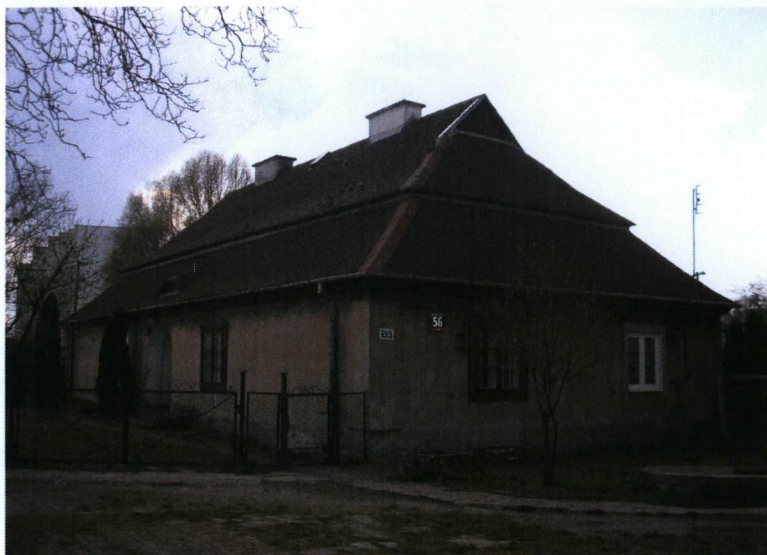
1 – fasada i elewacja wschodnia; 2 – wejście na klatkę w arkadzie, 3 – oryginalne okno fasady; 4 – elewacja wschodnia; 5 – elewacja północna i zachodnia; 6 – elewacja północna

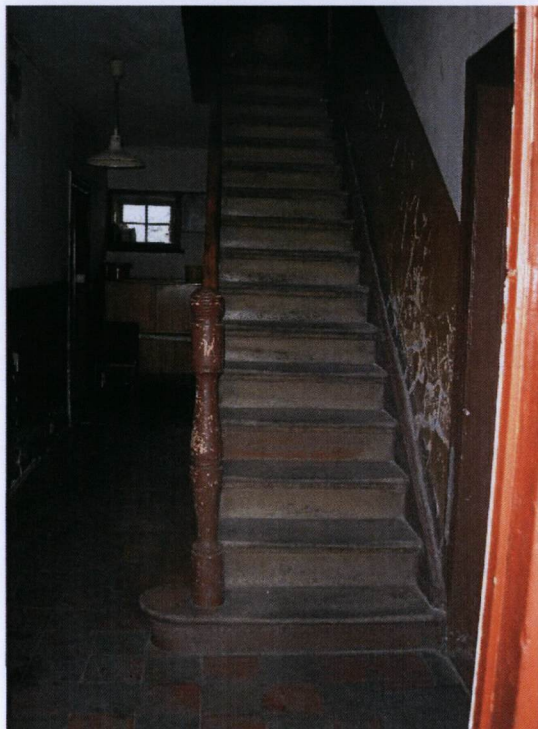
7 – schody i balustrada; 8 – słupek i gąsienica balustrady, fragment schodów; 9 – dwa okienka w parterze klatki; 10 – lewe okienko klatki; 11 – oryginalne drzwi do lokalu nr 1, 12 – oryginalne drzwi w lokalu nr 1

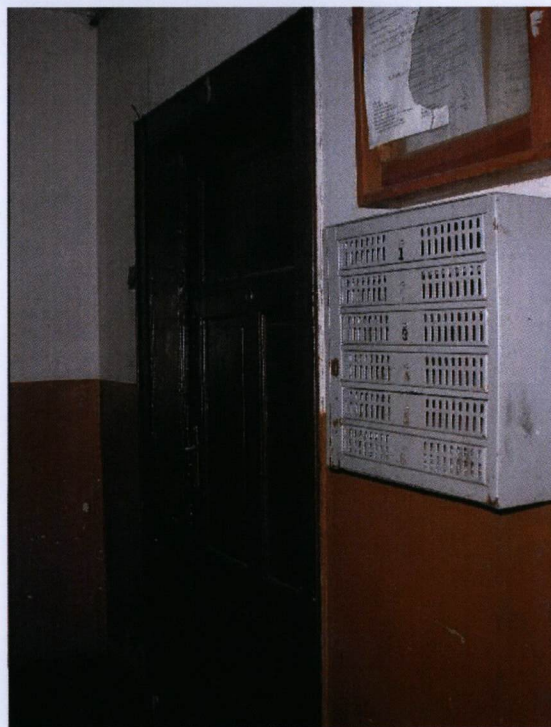
11

Stolarka drzwiowa. Drzwi do jedynej klatki schodowej wtórne metalowe, malowane na ciemny brąz, 1-skrzydłowe, płytowe, zawiasy czopowe. Drzwi wewnętrzne do mieszkań głównie oryginalne drewniane 1-skrzydłowe płycinowe profilowane: pośrodku para płycin w formie stojących prostokątów, od dołu i góry – po 1 płycinie w formie leżącego prostokąta. Drzwi w mieszkaniach (dostępnych) w większości oryginalne drewniane 1-skrzydłowe w 2 rodzajach: a) takie same jak drzwi do mieszkań, z tą różnicą, że w miejscu górnej płyciny umieszczono szybę, b) płycinowe z wysoką szybą od góry do 2/3 wysokości skrzydła; niektóre klamki oryginalne mosiężne 1-stronne oraz pionowe w formie klamry, zawiasy czopowe.

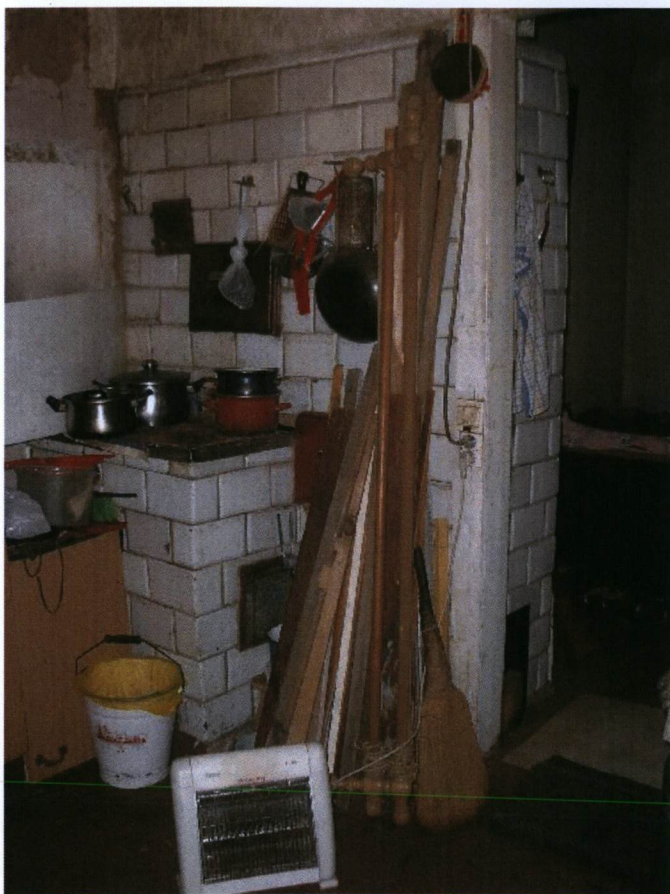
Oryginalne wyposażenie lokalu nr 2: 13 – kuchnia kaflowa, 14 – piec duży w pokoju, 15 – drzwi do kuchni

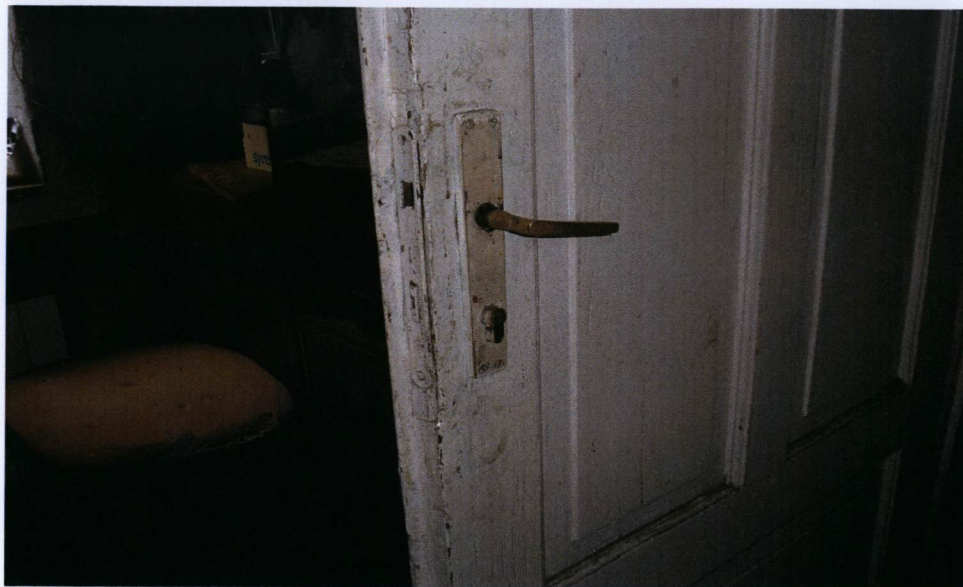
Oryginalne wyposażenie lokalu nr 2: 16 – klamka mosiężna , 17 – klamka stalowa od drzwi szklonych; 18 – drzwi szklone
