Nr 830

DOM MIESZKALNY

1936 r.

ul. Promyka 17

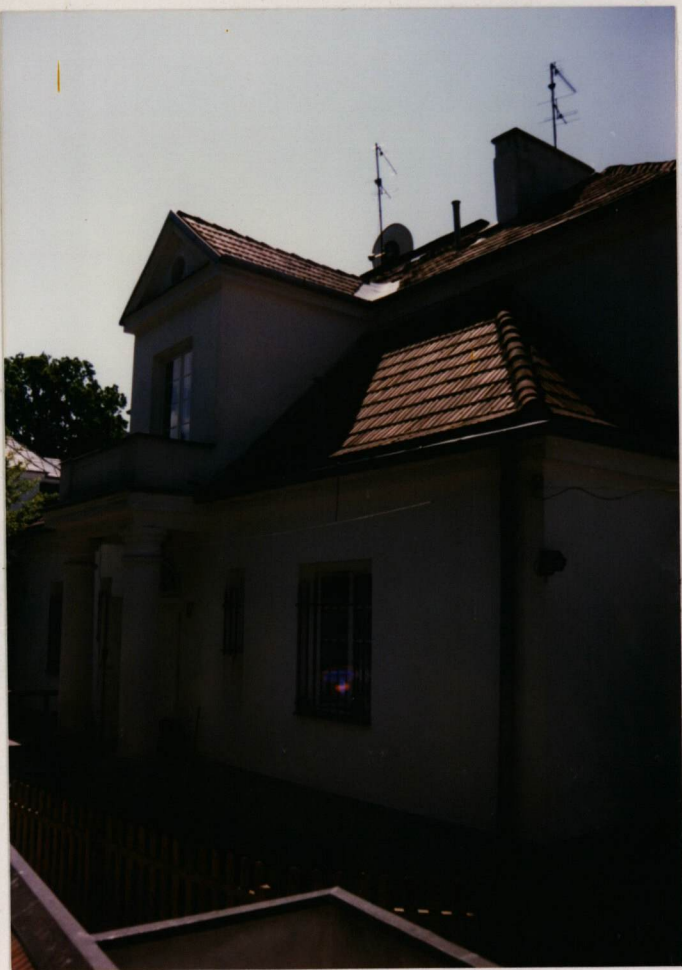
2. Fasada

Fasada pięcioosiowa, o symetrycznie rozmieszczonych oknach dwójakiej wielkości zaakcentowana na osi środkowej gankiem kolumnowym z tarasem. W połaci dachu mansarda jednoosiowa zwieńczona trójkątnym szczytem, ogzysmowanym z okulusem pośrodku. Ganek poprzedzony schodkami, o stylizowanej bazie i zwieńczeniu, podkreślone wałkami. Taras ganku podkreślony gzymsem, z pełną balustradą

flankowaną dwoma cokołami. W partii cokołowej elewacji cztery prostokątne okienka piwniczne.

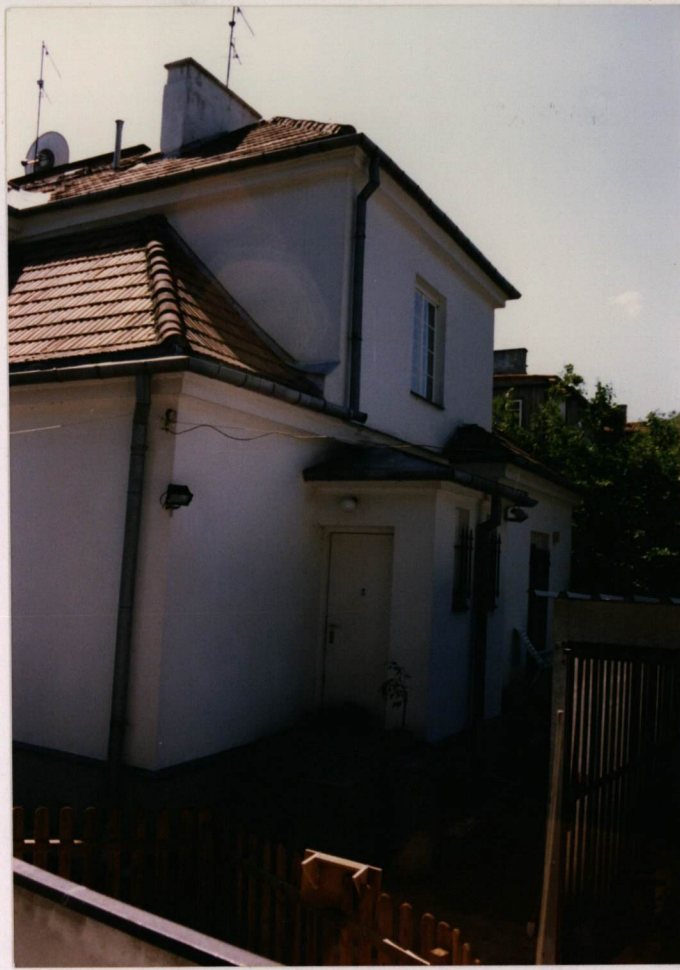
3. Elewacja zachodnia

Elewacja zachodnia - o niesymetrycznie rozmieszczonych otworach. częściowo przysłonięta dwuosiową przybudówką od północy poprzez dzoną schodkami, od strony pld. z zejściem do piwnic. Przy odsłoniętej, ryzalitowej partii elewacji niski taras, na który wychodzą drzwi, pierwotnie porte-fenetre. Piętro jednoosiowe, zwieńczone gzymsem.

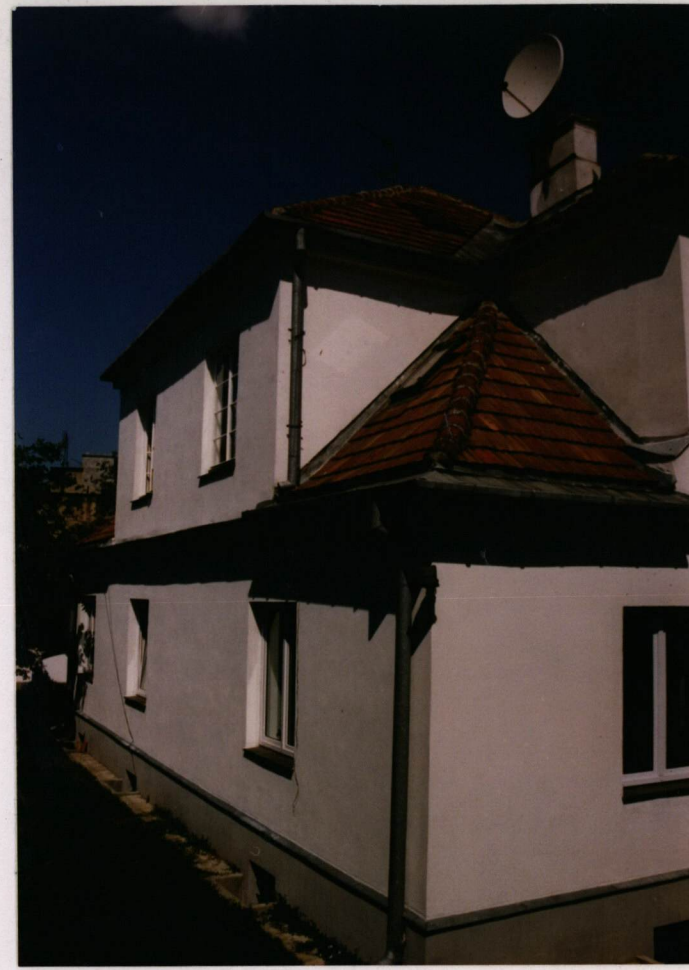
4. Elewacja południowa

Elewacja południowa - w parterze trzyosiowa, na puętrze dwuosiowa, podkreślona gzymsem kordonowym i wieńczącym.

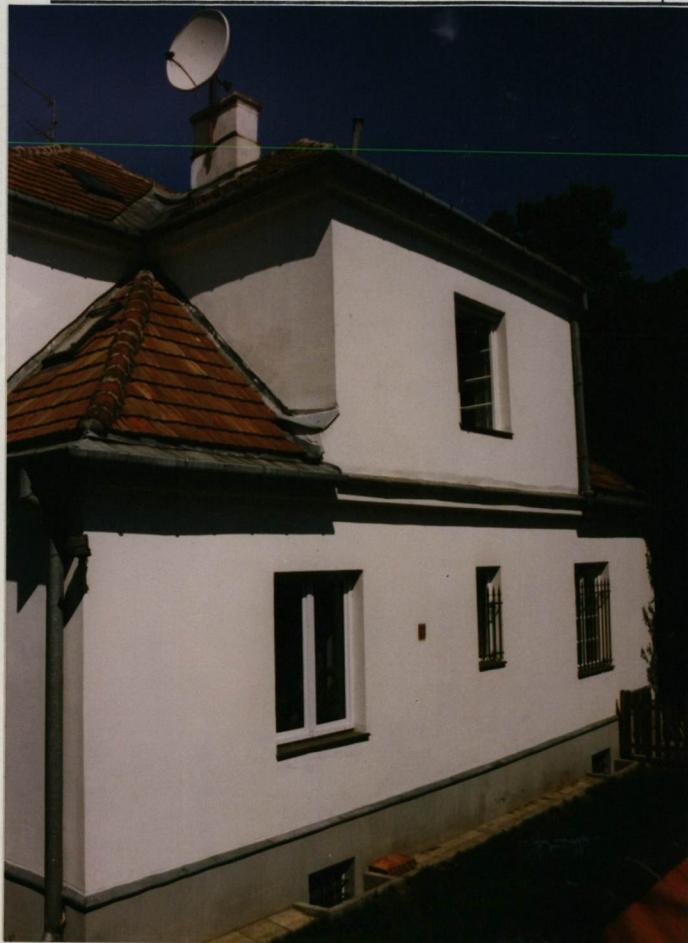
5. Elewacja wschodnia

Elewacja wschodnia trzyosiowa w poziomie parteru, jednoosiowa na piętrze, z dwoma okienkami piwnicznymi w partii cokołowej.

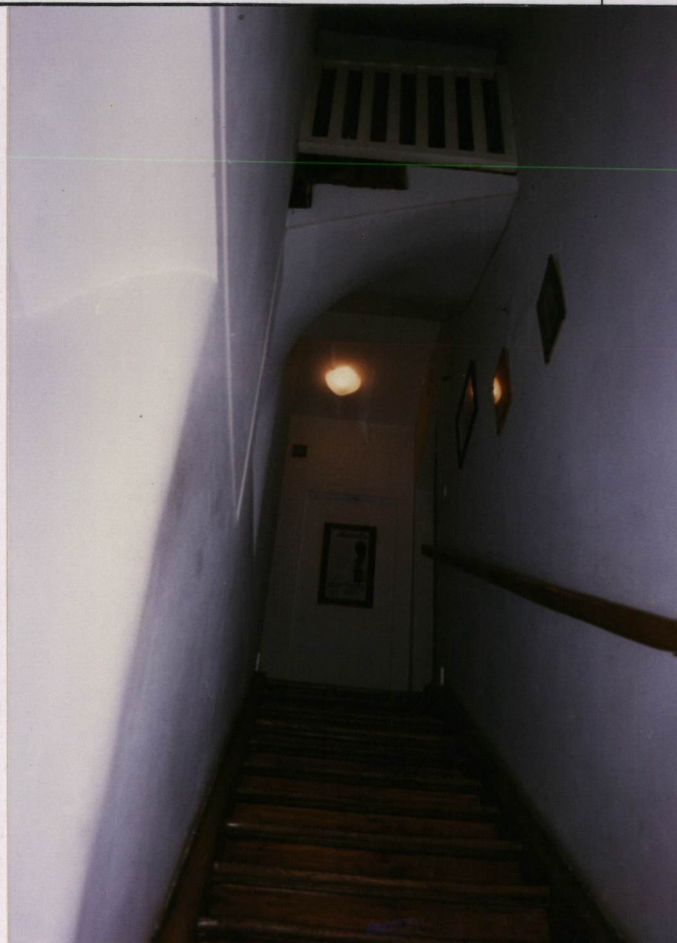
6. Klatka schodowa

Pierwotne rozplanowanie parteru nieznacznie zmienione, dostosowane do współczesnych wymagań funkcjonalnych. W trakcie tylnym utworzono obszerny salon likwidując ściankę działową, zamknięto werandę, powiększono kuchnię kosztem spiżarni. Na uwagę zasługuje klatka schodowa wiodąca na piętro, drewniana, o pierwotnym biegu i pokryciu.
