KAM IENICA MIESZKALNA

około 1932 r.

ul. Przyokopowa 31

WKŁADKA DO KARTY EWIDENCYJNEJ ZABYTKÓW ARCHITEKTURY I BUDOWNICTWA ZAŁĄCZNIK NR 1

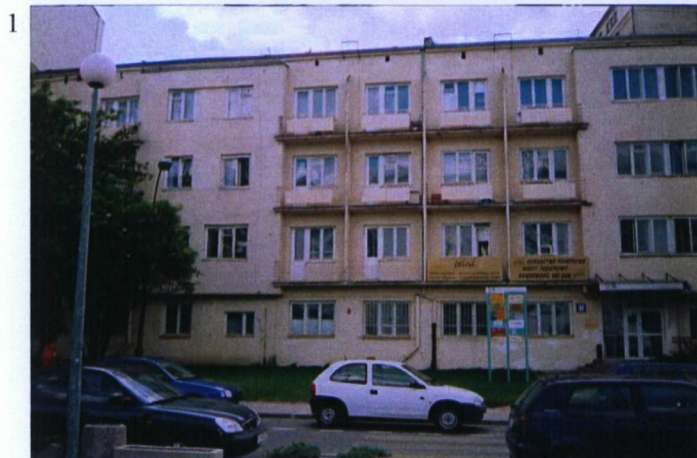
Elewacja frontowa osiowa – 15-osiowa; wejście główne w parterze w 6-ej osi od północnego skraju. Fasada z 2 wykuszami 2-osiowymi od I do III piętra: wykusz południowy zajmuje szerokość 4-ej i 5-ej osi od południa (od lewej) a północny 5-ej i 6-ej osi od północy (od prawej). W wykuszu południowym i w parterze pod nim – okna 2-dzielne, z wyjątkiem 3-dzielnego na I piętrze z prawej, w wykuszu północnym okna 3-dzielne łączone w pas okien, w parterze pod nim drzwi i okno 3-dzielne. Pomiędzy wykuszami, pośrodku fasady – 4 osie okien 3-dzielnych z których od I do III piętra stanowią okna z drzwiami na balkony. Balkony mają ażurowe metalowe balustrady z pionowych prętów i zaokrąglonych barierek, z których boczne wtopiono w ściany wykuszy. Każdy balkon z oknem oddzielony przez pionowe ścianki działowe. W osiach skrajnych fasady – okna głównie 2-dzielne.

Elewacje i detale: 1 – część fasady z wejściem; 2 – detal północnej części fasady; 3 – elewacja zachodnia; 4 – detal elewacji zach. z oryginalnym oknem i drzwiami; 5 – ślepa elewacja północna, przed nią sąsiedni budynek warsztatu

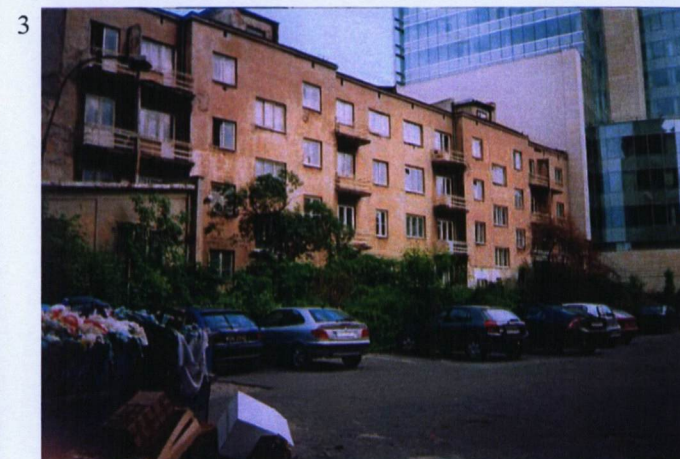
Elewacja tylna (zachodnia) osiowa - 14-osiowa, ukształtowana podobnie jak fasada, z 2 wykuszami 3-osiowymi mieszczącymi po jednym oknie klatek schodowych; okna elewacji głównie 3-dzielne; balkony od I do III piętra pojedyncze wtopione w wykusze od środka elewacji oraz przyległe po dwa, ze ścianką działową, w skrajach. W parterze pod wykuszami nieczynne wejścia do piwnicy i klatek schodowych. Na osiach okien klatek – nadbudówki w dachu, każda z 1 oknem (dawne suszarnie).

20. Najpilniejsze postulaty konserwatorskie - Przyziemie wymaga osuszenia i odgrzybienia zwłaszcza od zachodu - Niezbędne (w przypadku braku) sporządzenie ekspertyzy stanu piwnic i ich stropów – ewentualnie wzmocnić stropy - Należy przeprowadzić remont i konserwację ściany zewnętrznej od zachodu

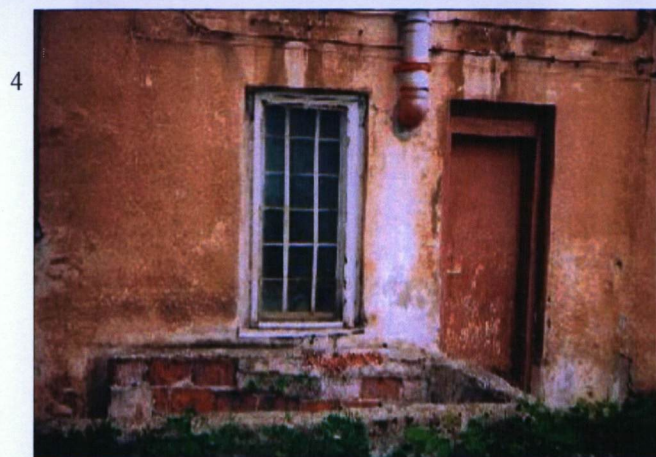
W elewacji tylnej (zachodniej) w parterze 2 pary oryginalnych drzwi (nieczynne) gospodarczych, głęboko umieszczonych w ramach, drewnianych, 1 – skrzydłowych, płytowych; klamki wtórne, zawiasy czopowe. Drzwi wewnętrzne częściowo wtórne – drewniane jednoskrzydłowe: płytowe i płycinowe; część drzwi oryginalna – drewniane płycinowe (płyciny w formie prostokątów, profilowane), klamki wtórne, zawiasy czopowe.

Stolarka okienna. Okna częściowo wtórne z PCV, formą dostosowane do oryginalnych. Okna oryginalne drewniane, skrzynkowe, o różnych kształtach i podziałach; większość stanowią okna poziome 3 – dzielne, otwierane na klamki do środka, niektóre z okien mają różnie umieszczone pojedyncze uchylne kwatery; klamki obustronne, zawiasy czopowe; część okien 2 - dzielna podobnie z uchylnymi kwaterami. Analogicznie – okna drzwiowe balkonowe. W parterze elewacji zachodniej występują 2 okna pionowe ościeżnicowe z kratą wmontowaną w ościeżnicę. Parapety okien drewniane.

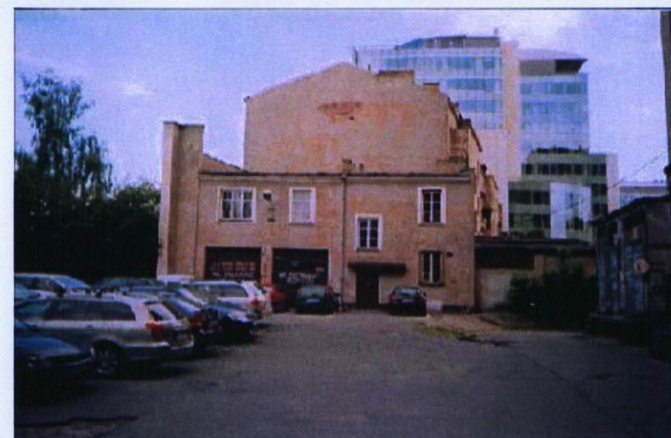
5

Elewacja południowa i północna: ślepe.

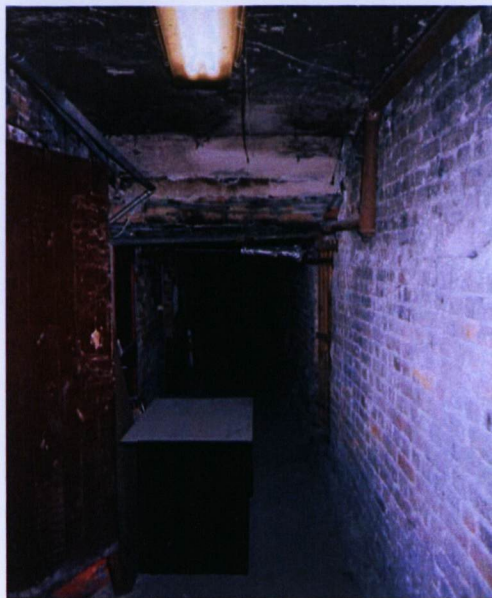
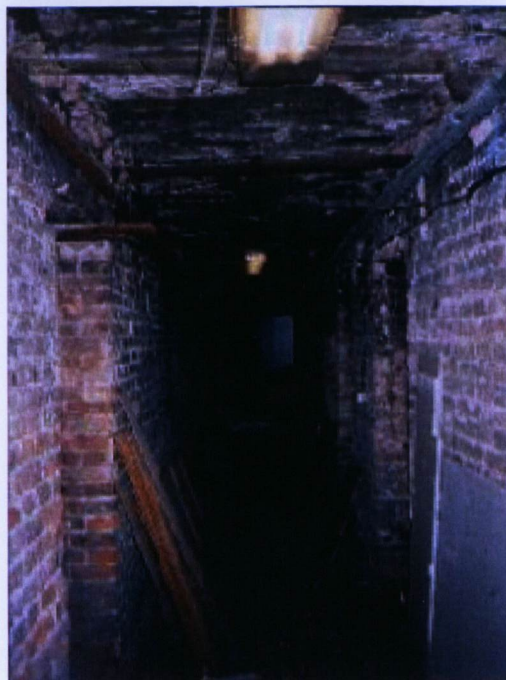
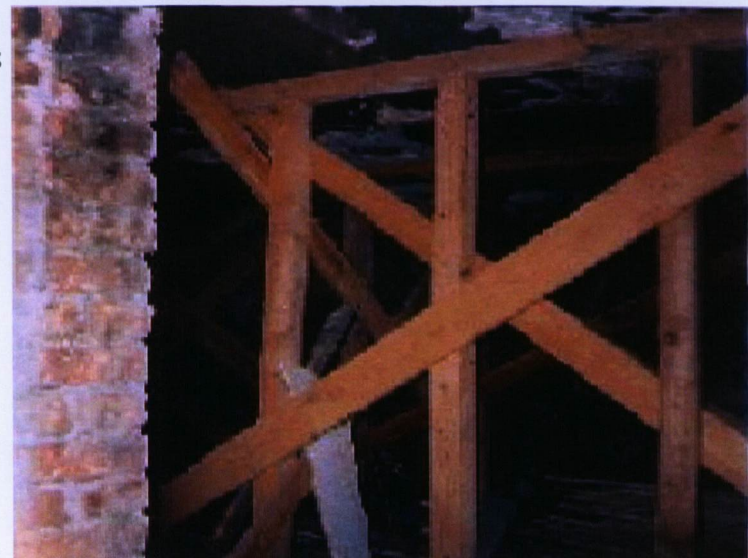
Fundamenty – ławy fundamentowe ceglane, murowane

Stropy – we wszystkich częściach budynku: nad piwnicą stropy ceramiczne Kleina na belkach stalowych, pozostałe-gęstożebrowe Akermana ognioodporne.

Wnętrza: 6 – 8 - piwnica; 9 – klatka schodowa do piwnicy; 10 – korytarz parteru; 11 – klatka północna

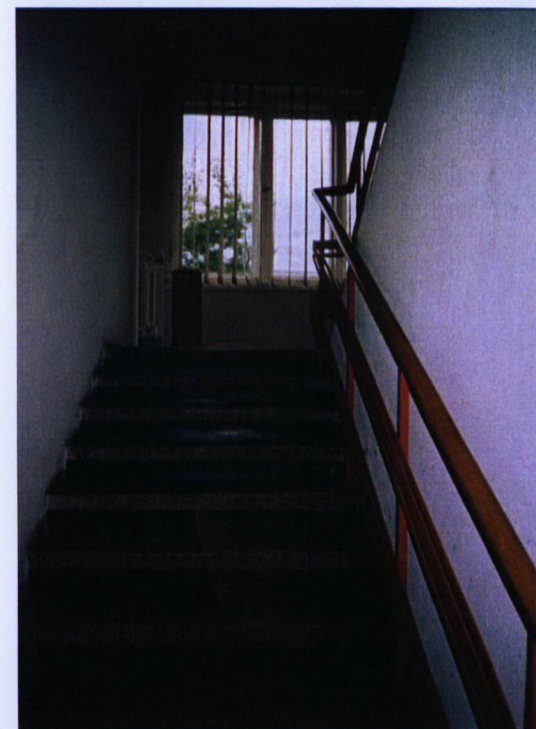
11

Schody. Dwie klatki schodowe bliźniacze, symetrycznie umieszczone wobec osi symetrii fasady od południa i północy, o schodach dwubiegowych, konstrukcji żelbetowej, biegi schodów oparte na stalowych belkach policzkowych, stopnie i podstopnie z lastrico. W klatce południowej – wtórna balustrada z 4 pionowych stalowych prętów (w długości 1 biegu) i podwójnych drewnianych poręczy, o prostym kształcie oraz podobnych barieriek. W klatce północnej – oryginalna balustrada ze stalowych prętów, 2 potrójnych pasów barieriek i równoległej drewnianej poręczy.

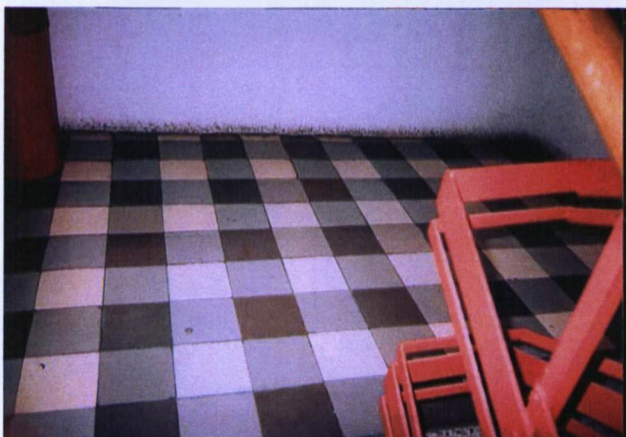
12

Posadzki – wtórne w korytarzach, pokojach i sanitariatach – terakotowe jednobarwne, niektóre przykryte wykładziną drewnopodobną; nieliczne oryginalne na spocznikach klatek, terakotowe o wzorze szachownicy biało-czarnej.

12-detal posadzki podestu klatki północnej; 13-korytarz I piętra, część północna; 14-klatka schodowa południowa; 15 i 16 – oryginalne okno klatki południowej

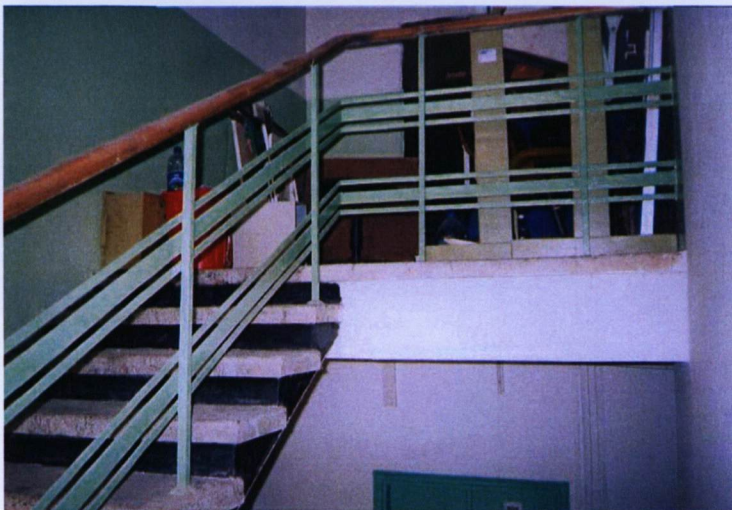
17 – górna część klatki południowej; 18 i 19 – korytarz I piętra, część południowa; 20 – pokój na I piętrze; 21 - korytarz II piętra
