K A M I E N I C A

1750-1770, 1951-52

WARSZAWA

Ul. Nowy Świat 59

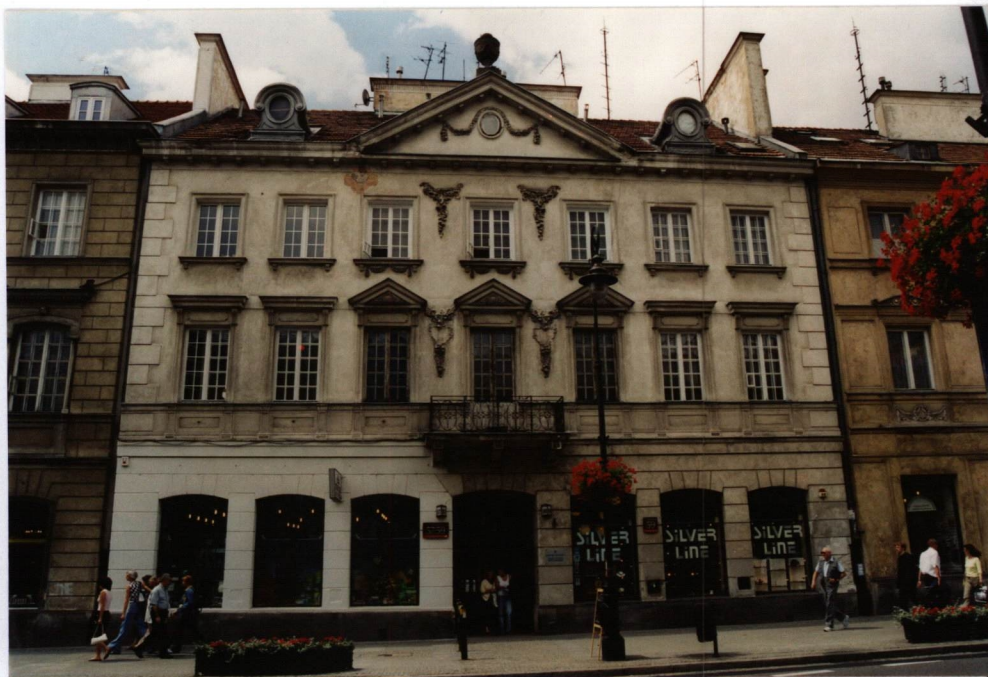
11. Widok elewacji frontowej kamienicy ; orientacja 1: 10000, sytuacja 1:2000

**Elewacje.** Elewacja frontowa siedmioosiowa, na cokole, kondygnacje wydzielone gzymsami, gzyms koronujący zdobiony od spodu kostkami, na osi środkowej zwieńczona trójkątnym tympanonem.. W kondygnacji przyziemia okna prostokątne oraz brama zamknięte łukiem odcinkowym, poziome pasy boniowania wyłamane wokół otworów. Na pierwszym piętrze w osi środkowej nad bramą balkon wsparty na trzech konsolach ozdobionych płaskorzeźbionymi rozetami, z balustradą ażurową o motywie elipsy, płyta balkonu od spodu ozdobiona płaskorzeźbionymi rozetami, okna pierwszego piętra zwieńczone prostymi naczółkami, wspartymi na konsolach, w trzech osiach środkowych naczółkami trójkątnymi wspartymi na konsolach, pola naczółków wypełnione płaskorzeźbioną dekoracją z motywem wieńców z kwiatów. W pasie elewacji pomiędzy gzymsem parteru a oknami pierwszego piętra płyciny prostokątne, ujęte lizenami., nad oknami prostokątne wypukłe tablice. Oś środkowa na wysokości pierwszego piętra /pomiędzy naczółkami/ ujęta dwoma płaskorzeźbionymi girlandami z kwiatów przewiązanych wstęgami, na których zawieszono bukiety kwiatów. Okna 2-go piętra ujęte prostymi opaskami oraz od dołu gzymsami na konsolkach, pod gzymsami podokiennymi w trzech oknach środkowych płaskorzeźbione girlandy z kwiatów, pomiędzy oknami 2-go piętra oś środkowa ujęta płaskorzeźbionymi girlandami z kwiatów, przewiązanych wstęgami, na których zawieszono bukiety kwiatów. Elewacja 1-go i 2-go piętra ujęta po bokach boniowaniem imitującym rustykę. Pole tympanonu wieńczącego elewację wypełnione na osi okienkiem owalnym, ujętym płaskorzeźbioną girlandą z kwiatów podwieszoną po bokach, boki tympanonu od spodu ozdobione kostkami, na szczycie tympanonu ustawiona waza klasycystyczna. Elewacja tylna siedmioosiowa, kondygnacje wydzielone gzymsami, gzyms koronujący profilowany. Kondygnacja przyziemia boniowana poziomymi pasami boni, wyłamanymi wokół otworu bramowego. Na 1-szym piętrze w dwóch osiach skrajnych balkony wsparte na konsolach ozdobionych rozetami, z balustradą ażurową z motywem elipsy. Nad oknami pierwszego piętra proste naczółki wsparte na konsolach, pod oknami płyciny prostokątne ujęte lizenami. Okna 2-go piętra ujęte prostymi opaskami, od dołu gzymsami na konsolkach.

<p>20. Najpilniejsze postulaty konserwatorskie</p> <p>Konieczna wymiana obróbek blacharskich, a w szczególności rur spustowych na granicy z budynkiem Nowy Świat 61. Konieczne osuszenie cokołu oraz murów przyziemia szczególnie od strony podwórza. Elewacja frontowa z uwagi na odpadające tynki i silne zabrudzenie wymaga remontu. Konieczna wymiana pokrycia dachowego na analogiczną dachówkę ceramiczną Konieczny remont stolarki okiennej /zwłaszcza pierwszego piętra od ulicy/. Elewacja tylna wymaga remontu ze względu na odpadające tynki /szczególnie na styku z budynkiem sąsiednim Nowy Świat 61.</p>

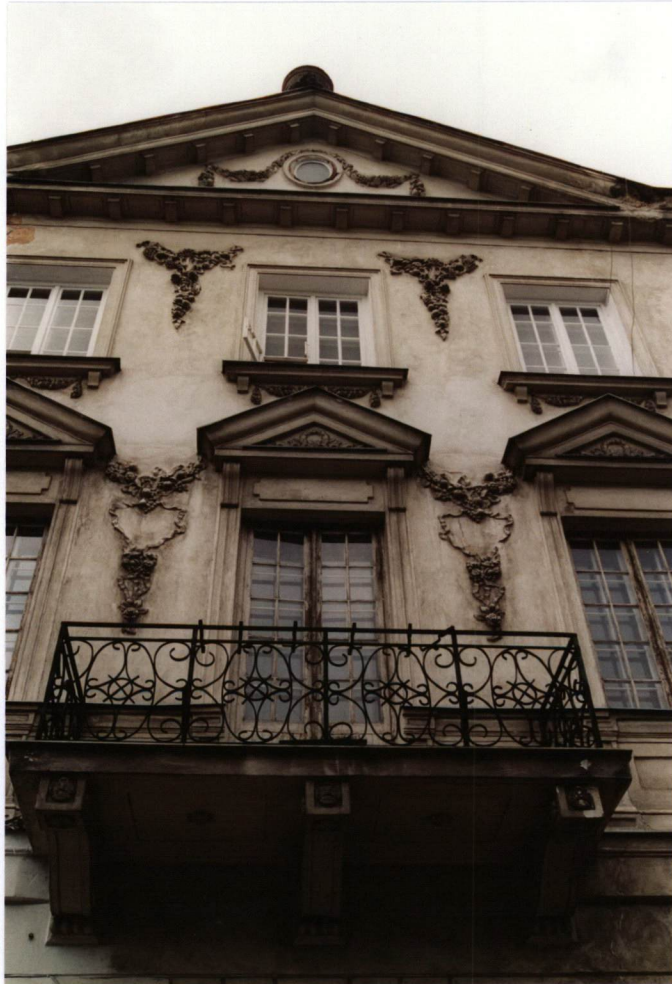
1

1. Miejscowość WARSZAWA	2. Obiekt KAMIENICA	3. Zawartość wkładki ( nazwa obiektu lub materiału uzupełniającego ) dokumentacja fotograficzna – elewacja frontowa, tylna /3, 4/ verte 1, 2/
----------------------------	------------------------	---

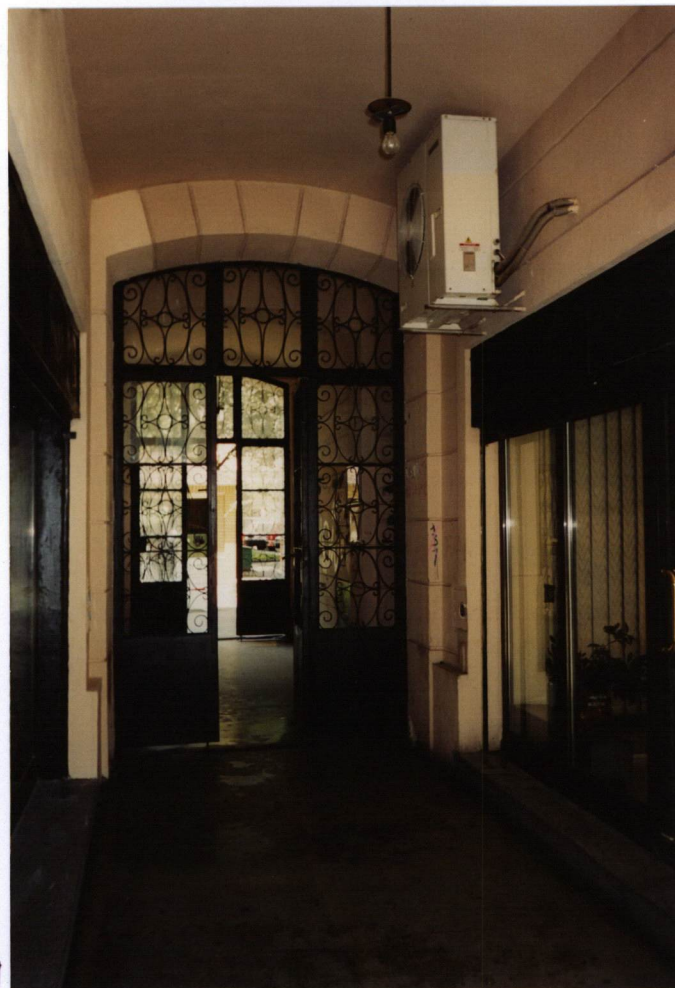
[1/

**Plan.** Rzut budynku na planie prostokąta o wymiarach 18,30m x 13,60m. W osi środkowej budynku frontowego znajduje się brama przejazdowa /od strony podwórza oraz w połowie swej długości zamknięta bramami przeszklonymi o ażurowych skrzydłach/. Układ wnętrz dwutraktowy.

dokumentacja fotograficzna - widok bramy od ulicy i od podwórza
