KARTA EWIDENCYJNA ZABYTKÓW ARCHITEKTURY I BUDOWNICTWA

LEŚNICZÓWKA

ok. 1890 r.

02-973 Warszawa
ul. Rydzowa 1

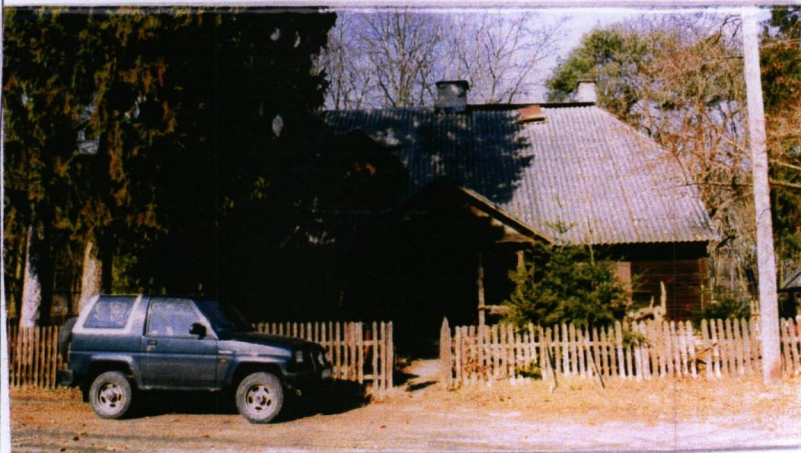
1. Elewacja południowa

Elewacja południowa (frontowa). W przyziemiu symetryczna, trójosiowa, z gankiem na osi, flankowanym przez dwa otwory okienne. Otwór drzwiowy w osi środkowej. W dachu wystawka po stronie zachodniej. Ganek z dekoracyjnie opracowaną balustradą.

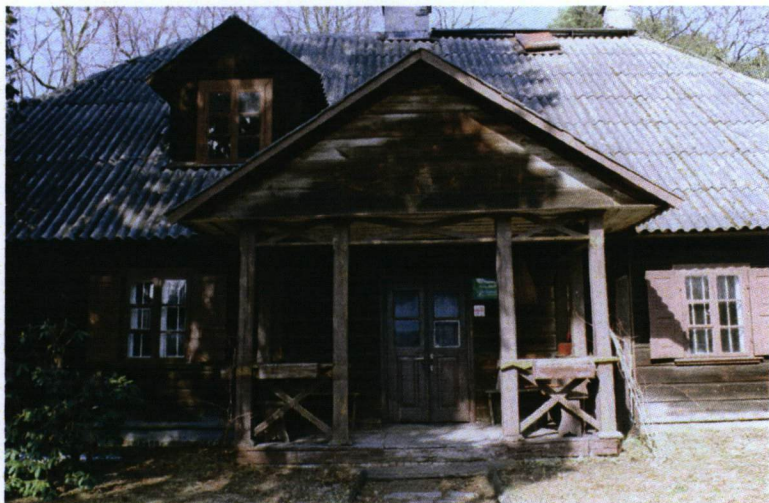
2. Elewacja południowa.

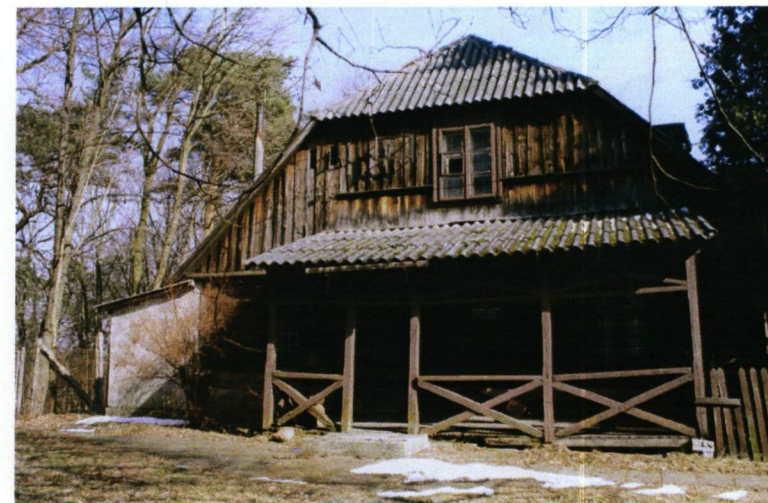
3. Elewacja zachodnia.

Elewacja zachodnia. Niesymetryczna, z gankiem po stronie południowej, z otworem drzwiowym w części środkowej, flankowanym przez dwa okna – większe po stronie południowej i mniejsze po stronie północnej, z otworem okiennym w partii szczytu. Ganek z dekoracyjnie opracowaną balustradą.

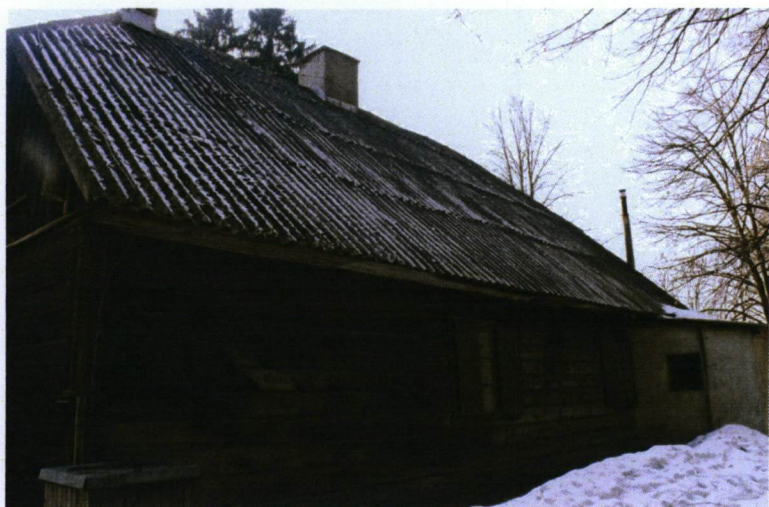
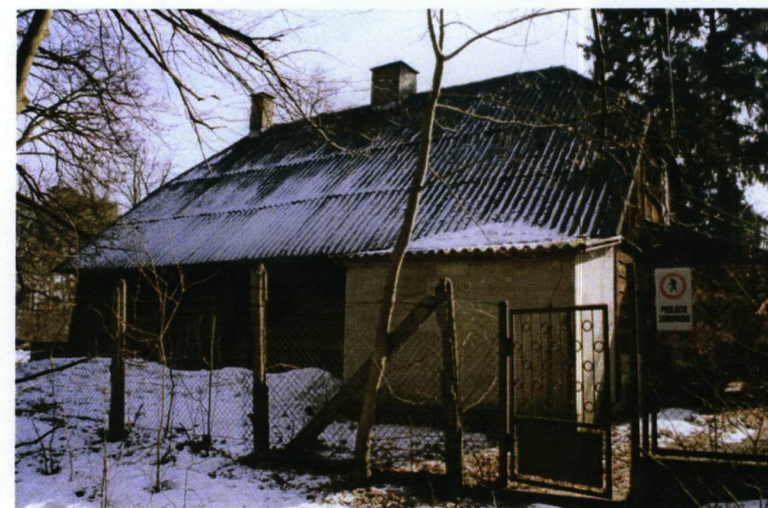
4. Elewacja północna.

5. Elewacja północna.

Elewacja północna (tylna). Niesymetryczna, z wtórną murowaną dobudówką po stronie zachodniej, podział stanowią dwa niesymetrycznie rozmieszczone otwory okienne.

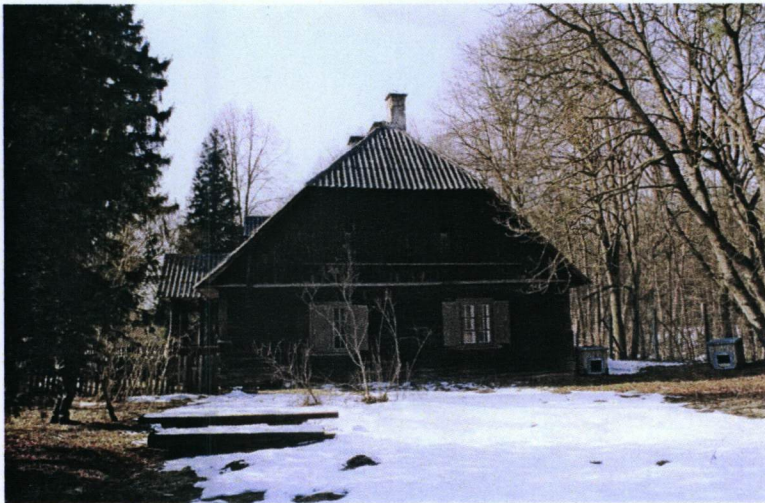
6. Elewacja wschodnia.

Elewacja wschodnia. Symetryczna, dwuosiowa, podział stanowią dwa symetrycznie rozmieszczone otwory okienne, w partii szczytu 2 okrągłe otwory wiatrowe.

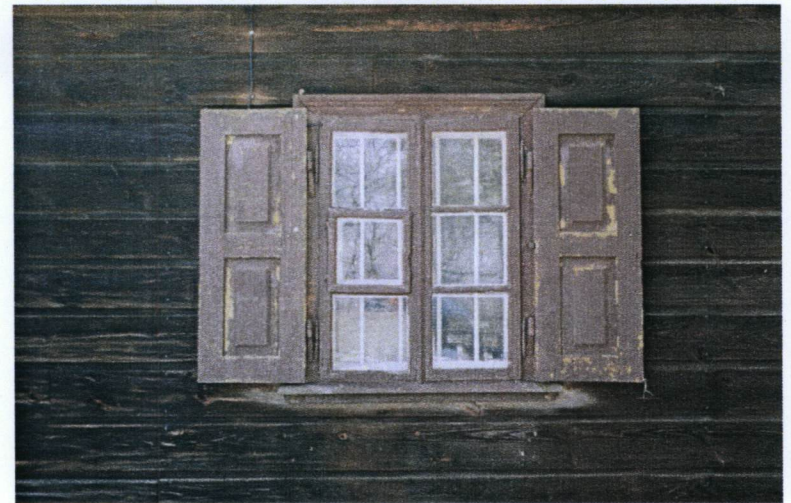
7. Okno.

Okna: Okna drewniane, ościeżnicowe, letnie i zimowe (w części pomieszczeń jest tylko 1 skrzydło), skrzydła zewnętrzne dwudzielne, jednopoziomowe, ze szczelinami poziomymi, zabezpieczone kratą, skrzydła wewnętrzne: jednodzielne, jednopoziomowe, ze szczelinami poziomymi, z lufcikiem, zdejmowane, z pozornym słupkiem. Okna zabezpieczone okiennicami drewnianymi o konstrukcji ramowo-płycinowej, z dekoracją dwupłycinową.

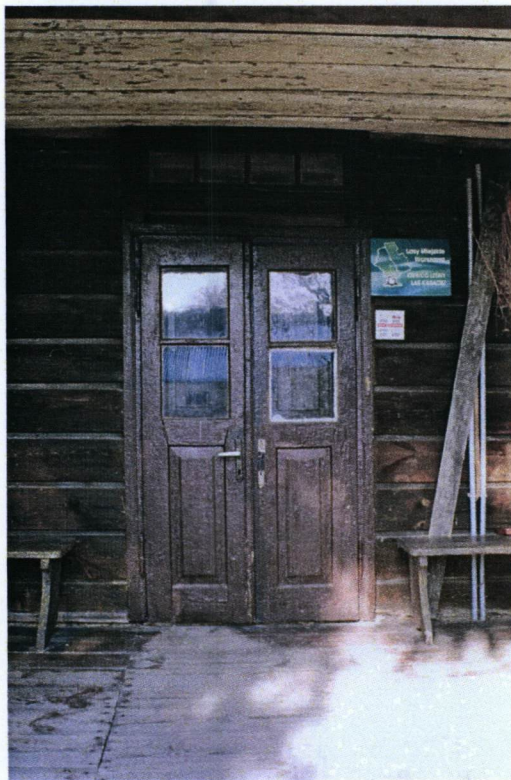
8. Drzwi w elewacji południowej.

Drzwi zewnętrzne: 1. Drewniane, dwuskrzydłowe, z opaską, z nadświetłem szklonym, ze szczelinami pionowymi, skrzydła zewnętrzne ramowo-płycinowe, z dekoracją czteropłycinową, górą szklone ze szczeliną pionową, skrzydła wewnętrzne deskowo-szpungowe, 2. Drewniane, deskowo-szpungowe, ościeżynowe, z opaską profilowaną, z nadświetłem szklonym, ze szczelinami pionowymi, od zewnątrz z dekoracją ramowo-płycinową, z płyciną wypełnioną deskami fazowanymi w układzie poziomym, na strych deskowo-listwowo-zastrzałowe.

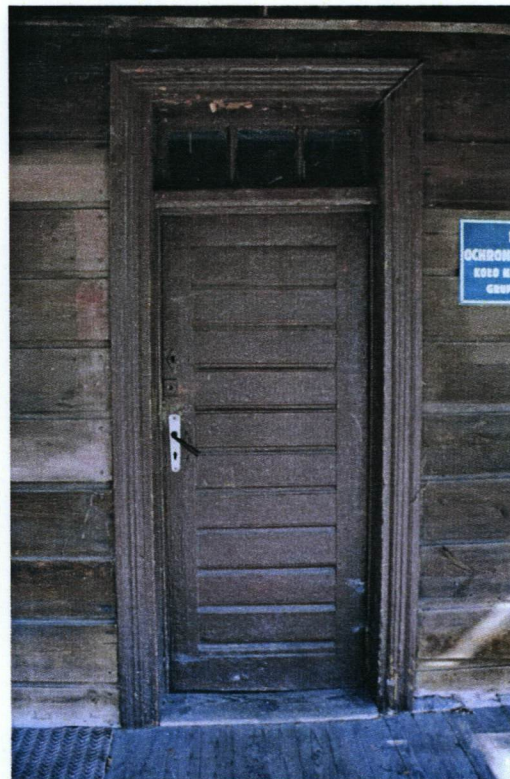
9. Drzwi w elewacji zachodniej.

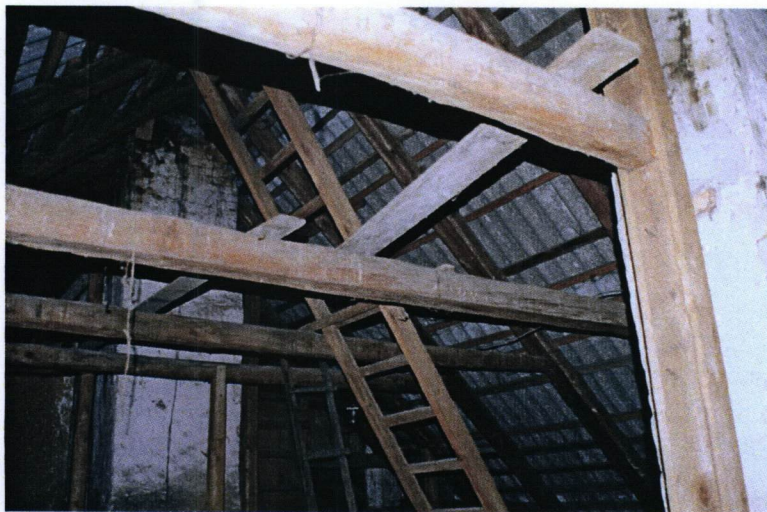
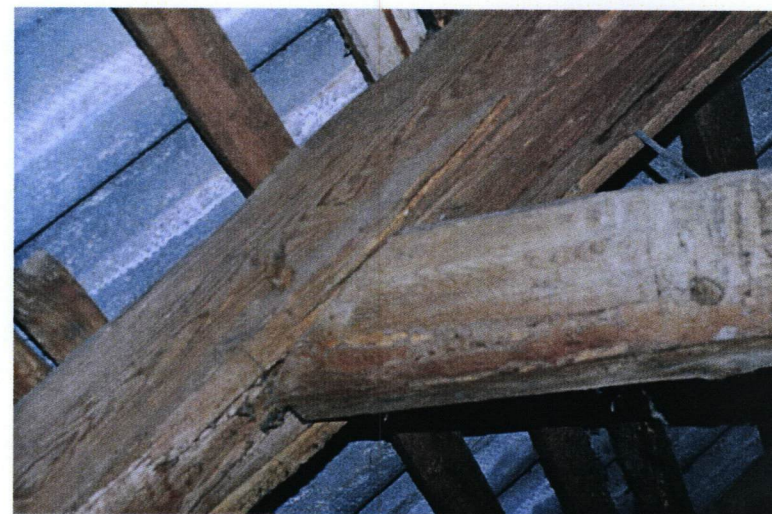
34. Więżba dachowa.

35. Więżba dachowa.

Wieżba dachowa. Drewniana, tarta, o konstrukcji krokwiowo-jętkowej, wtórne wzmocnienia w konstrukcji kleszczowej.

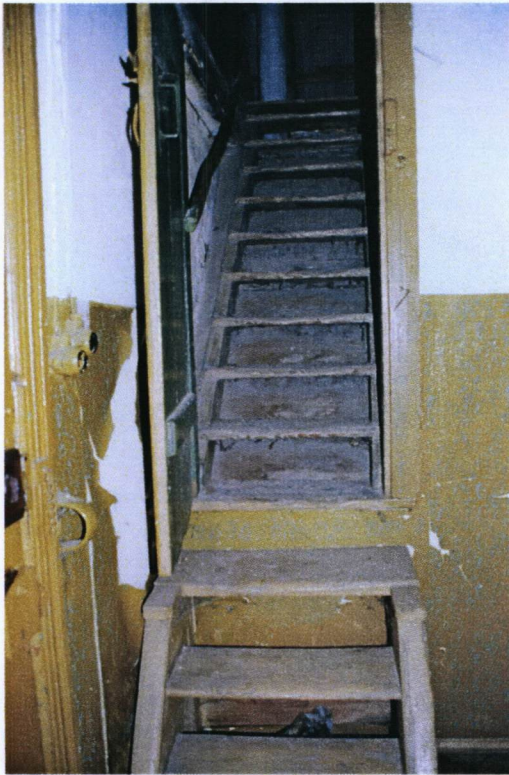
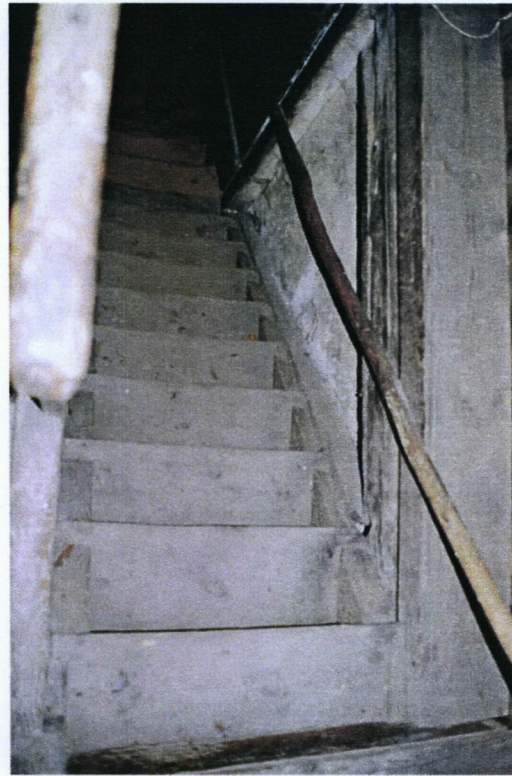
39. Schody.

40. Schody.

Schody. Drewniane, drabiniaste, z drewnianą poręczą.
