**Fabryka Dźwigów Elektrycznych -  
BUDYNEK MIESZKALNO-BIUROWY /1/**

1902 - 1925

**W A R S Z A W A**

**ul. Emilii Plater 10**

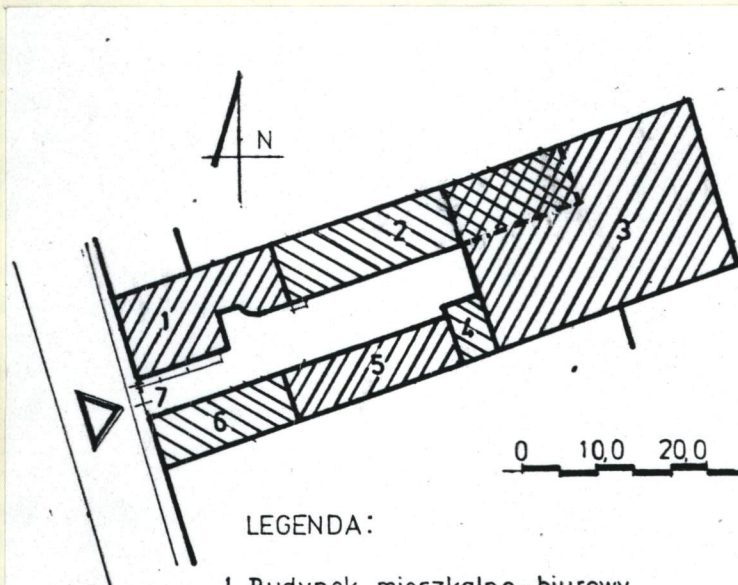
PLAN SYTUACYJNY  
SKALA 1:1000

1. Budynek mieszkalno-biurowy
2. Budynek biurowy, warsztaty
3. Hala produkcyjna
4. Garaż
5. Budynek biurowy, warsztaty
6. Sklep i zakład elektrotechniczny, warsztaty
7. Brama

Budynek położony na terenie d.Fabryki w narożnej części działki, od strony ulicy. Połączony ogrodzeniem z bramą i furtką, ze sklepem w oficynie /6/.. Od północy sąsiaduje z kamienicą nr 12, od wschodu przylega do budynku o przeznaczeniu biurowo-produkcyjnym /2/.

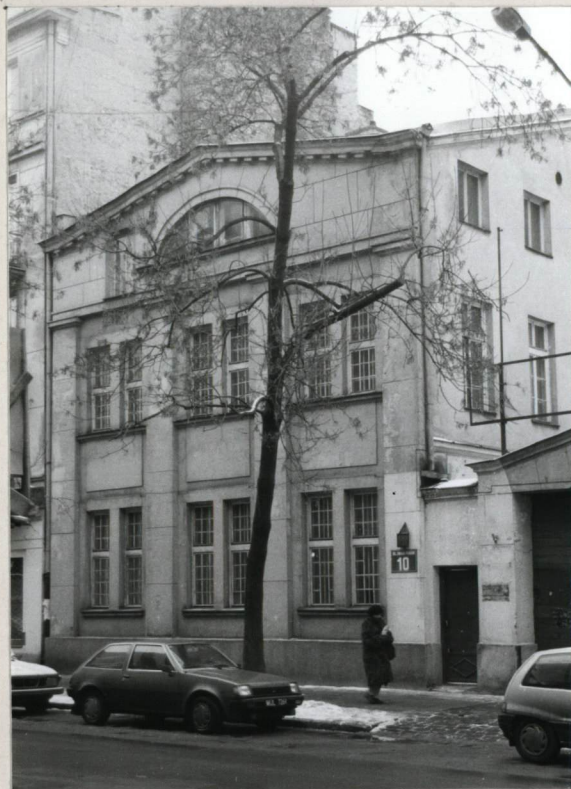
A

Frontowa: 6-osiova na dwóch niższych kondygnacjach i 2-osiova na ostatniej. Rozczłonkowana trzema pasami wąskich, prostokątnych okien, ujętych w narożach płaskimi i boniowanymi w tynku pilastrami /wspartymi na cokole, w wielkim porządku/. Przestrzeń między oknami parteru i I piętra wypełniają prostokątne, lekko wypukłe pola. Nad gzymsem międzykondygnacyjnym trójkątny szczyt, boniowany w tynku z umieszczonym na osi środkowej dużym, prostokątnym oknem, obok którego - od północy - jest prostokątne okno. Profilowany gzyms kordonowy ozdobiono prostokątnymi kostkami "ząbkami".

**A. Fasada**

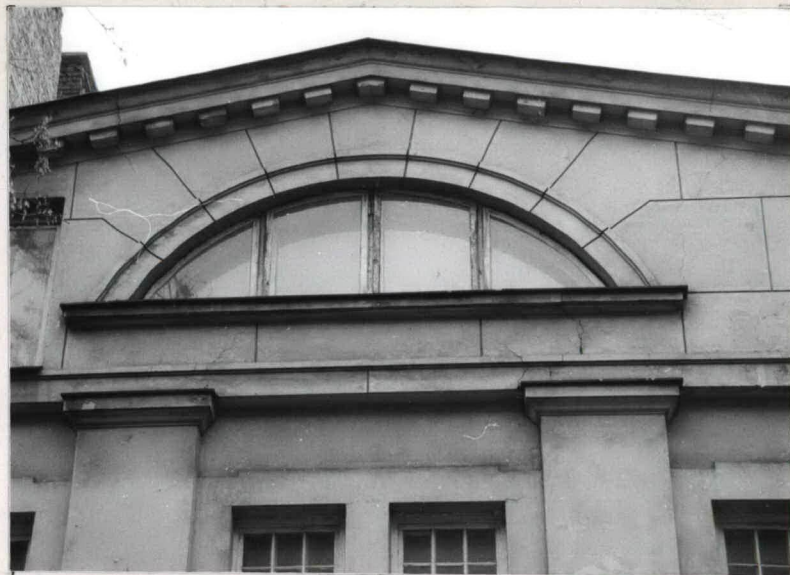
A

- A. Fragment fasady
- B. Daszek nad wejściem do budynku
- C. Loggia na I piętrze oficyny
- D. Pomieszczenie przy schodach na parterze części frontowej

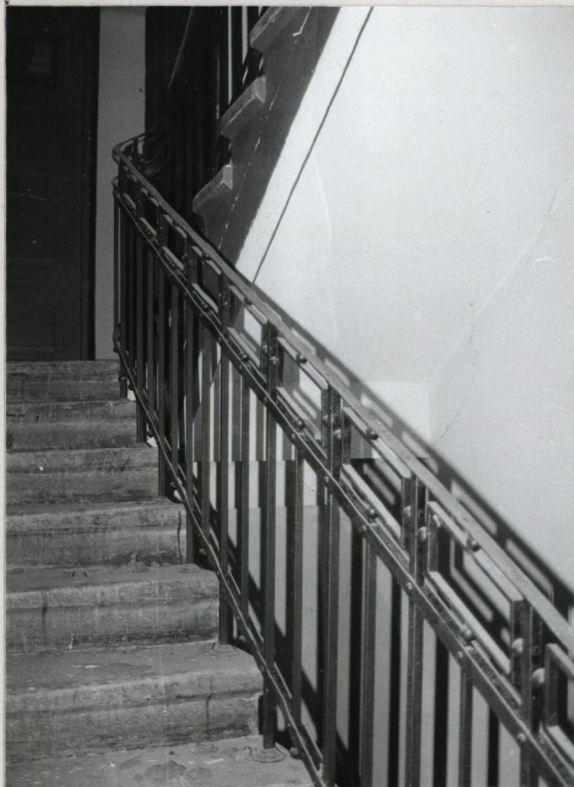
A

Schody wewnętrzne: żelbetowe, wspornikowe, dwubiegowe ze spocznikami.

schody żelbetowe ze stalową, skromną w rysunku balustradą. Na I piętrze w hallu znajduje się piec kaflowy.

- A. Klatka schodowa  
B. Otwór między hallem a pokojem frontowym na parterze  
C. Piec kaflowy w hallu na I piętrze
