**Fabryka Dźwigów Elektrycznych -
HALA PRODUKCYJNA /3/**

1902 - 1935

W A R S Z A W A

4. Adres **ul. Emilii Plater 10**

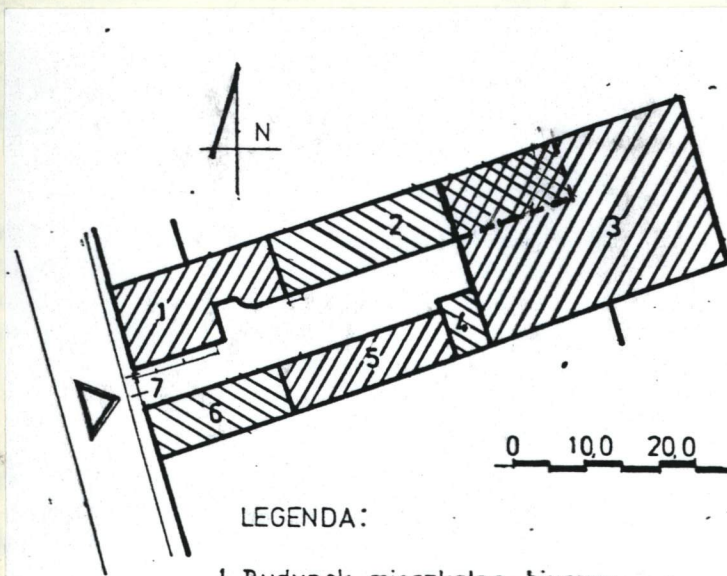
PLAN SYTUACYJNY

1. Budynek mieszkalno-biurowy
2. Budynek biurowy, warsztaty
3. Hala produkcyjna
4. Garaż
5. Budynek biurowy, warsztaty
6. Sklep i zakład elektrotechniczny, warsztaty
7. Brama

SYTUACJA:
Budynek usytuowany na terenie fabryki, w głębi posesji, przy jej wschodniej granicy. Przylega do budynku nr 2 i do garażu /4/.

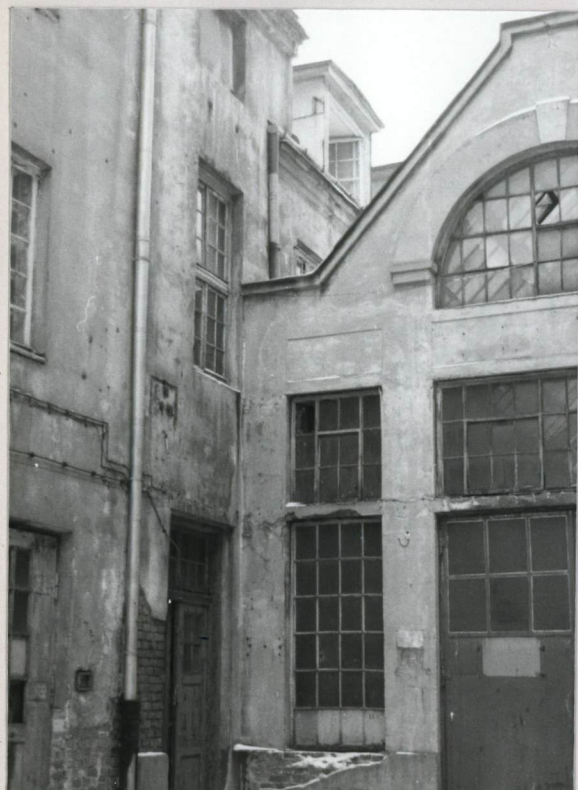
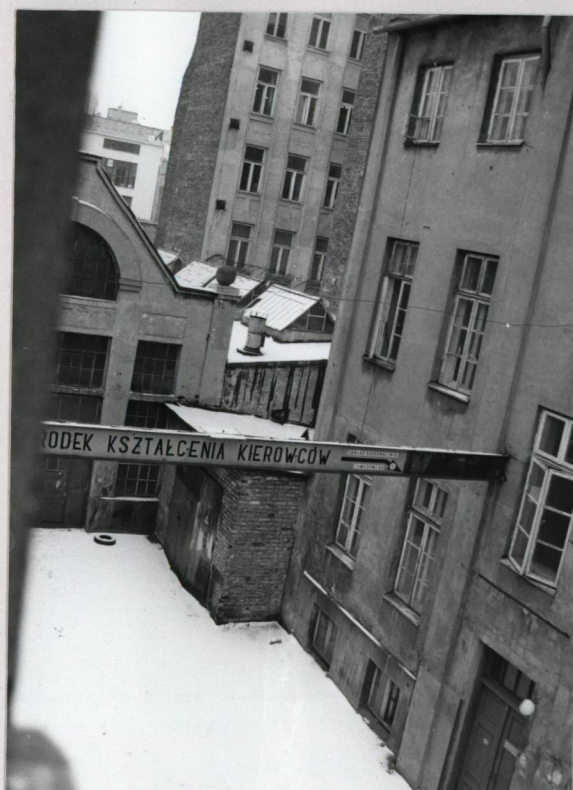
Pozostałe elewacje są ceglane i pozbawione detalu architektonicznego. Jedyne część piętrowa od południa /przed przebudowy hali/ jest tynkowana, urozmaicona oknami, mansardami i wydatnym gzymsem.

A. B. Widoki od podwórza

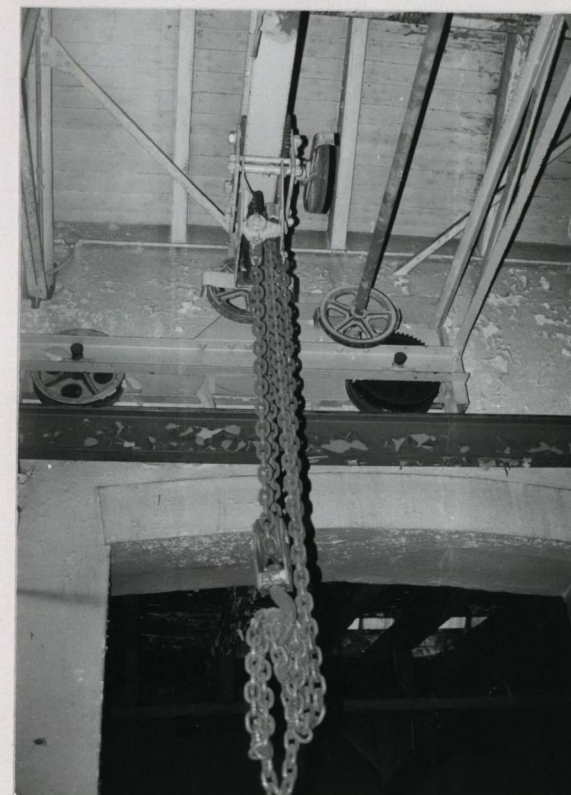
C

W nawie głównej znajduje się wciągnik, umieszczony na stalowych dwuteownikach pod dachem, służący do montażu dźwigów.

C. Wciągnik do dźwigów w nawie głównej

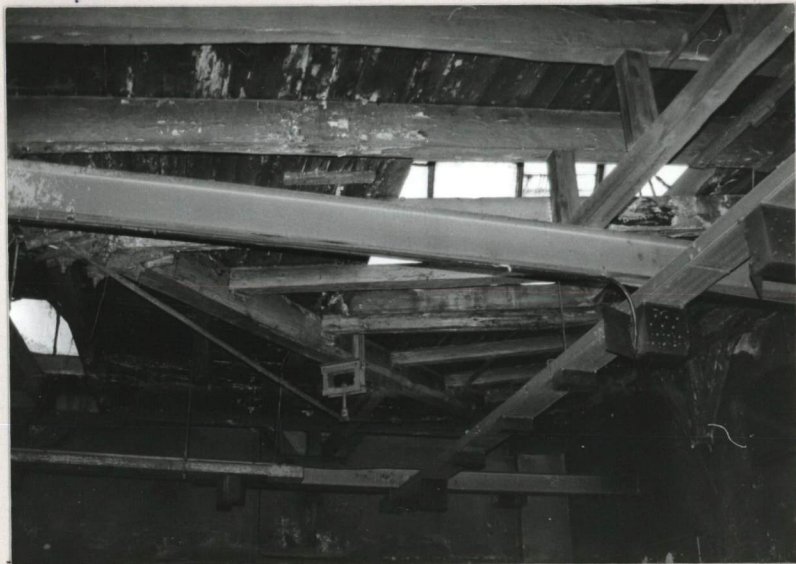
A

A. Nawa boczna - południowa

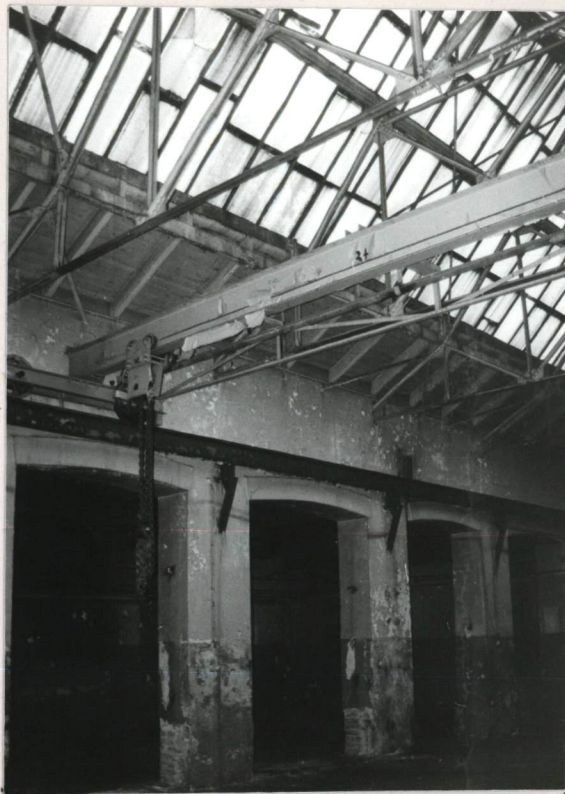
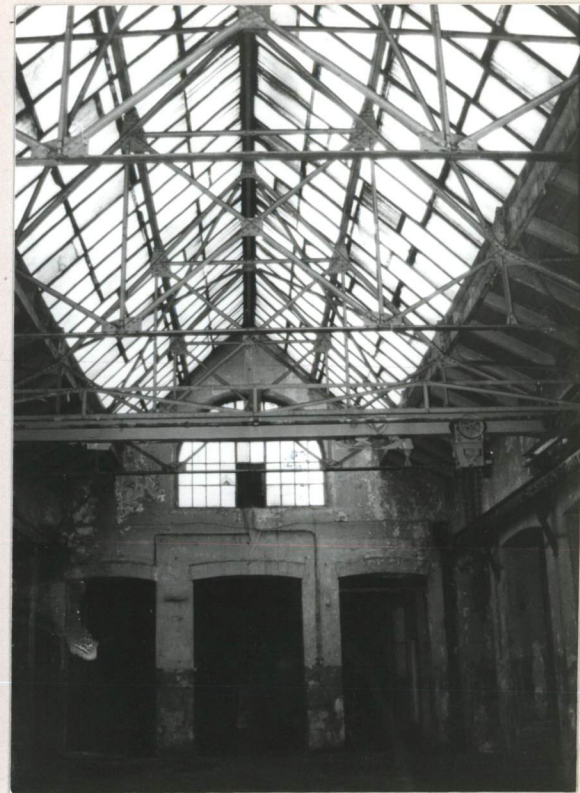
Ściany nośne wykonane z cegły pełnej, działowe podobnie i z płyt pilśniowych. Otynkowane i pomalowane farbą emulsyjną oraz olejną. Filary o łukowych nadprożach odcinkowych. Część środkową budynku - dwuspadową przykrywają stalowe wiązary kratowe z dwuteowników, oszklone. Części jednospadowego dachu przykrywają wiązary o konstrukcji płatwiokleszczowej drewnianej ze świetlikami, kryte papą. Podłogi i posadzki: betonowe, jedynie w pom.gospodarczych terakota i PCV. Stolarka okienna: krosnowa, wielodzielna i wielopoziomowa. Stolarka drzwiowa: płytowa, wrota wejściowe stalowe.

B. C. Nawa środkowa
