KARTA EWIDENCYJNA ZABYTKÓW  
ARCHITEKTURY I BUDOWNICTWA

**KAMIENICA**

**WARSZAWA**

**ul. MOSTOWA 6**  
hip. [REDACTED]

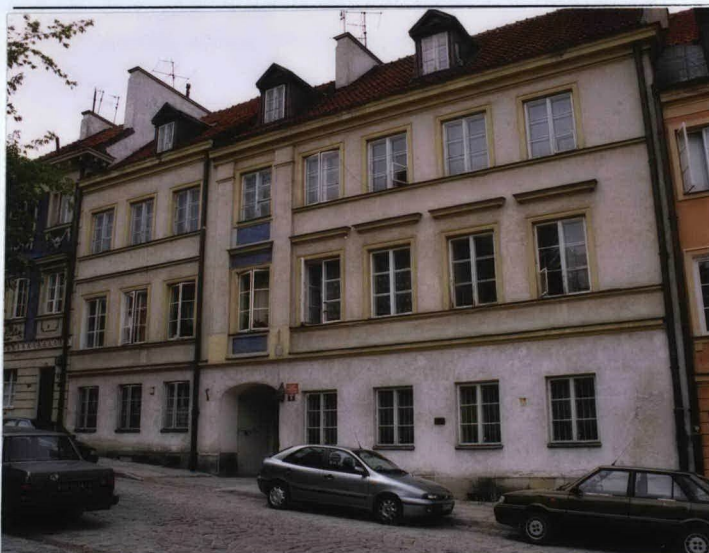
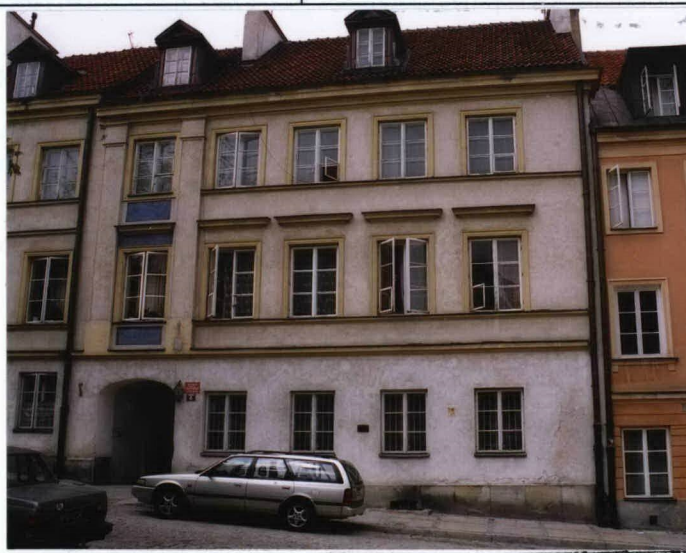
**Bryła:** zwarta, trójkondygnacyjna, dach nad trójosiową częścią wschodnią niższy niż nad częścią zachodnią, oba dwuspadowe. **Fasada:** opracowana jak elewacje dwóch różnych kamienic, zróżnicowana dekoracją i poziomem kalenic. Część zachodnia fasady trójosiowa, trójkondygnacyjna, cokół oblicowany piaskowcem, kondygnacja pierwsza zamknięta wąskim profilowanym gzymsiem kordonowym, pod oknami kondygnacji drugiej – gzyms podokienny. Otwory wszystkie prostokątne, w parterze bez obramień, w kondygnacji II i III ujęte oprofilowanymi opaskami. Gzyms wieńczący wydatny, profilowany. W połaci dachu, nad osią od zachodu, mała facjatka z dekoracją z pionowych wąskich płycin, ujęta po bokach uproszczonymi spływami wolutowymi i zwieńczona oprofilowanym trójkątnym szczytem. Wschodnia część fasady: pięcioosiowa, trójkondygnacyjna. Parter gładki, bez podziałów i dekoracji, okna bez obramień, w skrajnej osi od zachodu otwór bramny wykrojony w kształt łuku koszowego. Przejazd bramny zamknięty łukiem koszowym, ściany i sklepienie gładkie, bez podziałów architektonicznych i dekoracji; w części od północy w obu ścianach przejazdu umieszczone drewniane jednoskrzydłowe drzwi. W kondygnacjach II-III-ej okna w skrajnej osi od zachodu ujęte po bokach parą płycinowych pseudopilastrów w wielkim porządku; w tej osi ponad oknem kondygnacji II-ej odcinek silnie profilowanego gzymsu nadokiennego, pod oknami kondygnacji II i III – prostokątne, poziome płyciny w szerokich gładkich opaskach. W pozostałych czterech osiach elewacji otwory okienne prostokątne, w kondygnacji II-ej większe, wszystkie w oprofilowanych opaskach, pod oknami obu kondygnacji wąskie profilowane gzymsy podokienne; nad oknami kondygnacji II – odcinki gzymsu nadokiennego. Gzyms wieńczący wydatny, profilowany. W połaci dachu dwie facjatki (nad osią skrajną zachodnią i pośrodku dachu)- identyczne jak w części zachodniej elewacji. **Elewacja tylna:** trójkondygnacyjna, ośmioosiowa, w parterze oblicowana płytami z piaskowca, na całej długości jednakowo opracowana, gładka, bez podziałów architektonicznych. Kondygnacja pierwsza 7-osiowa, symetryczna, z otworem bramnym na osi, w osiach skrajnych drzwi wejściowe, w pozostałych – okna, z których te po bokach otworu bramnego mniejsze, niemal kwadratowe. W ośmioosiowych kondygnacjach drugiej i trzeciej przez całą długość elewacji przebiegają balkony-galerie, na które wychodzą wejścia do mieszkań i okna. Balkony o płytach betonowych, oparte na prostopadłościennych wspornikach, balustrady balkonów drewniane, złożone ze smukłych tralek rozdzielonych prostopadłościennymi słupkami. Wszystkie otwory okienne i drzwiowe ujęte szerokimi, słabo oprofilowanymi opaskami. W połaci dachu wystawka zamknięta dachem pulpitowym. **Instalacje:** elektryczna, gazowa, c.o., wod.kan., telefoniczna, domofonowa.

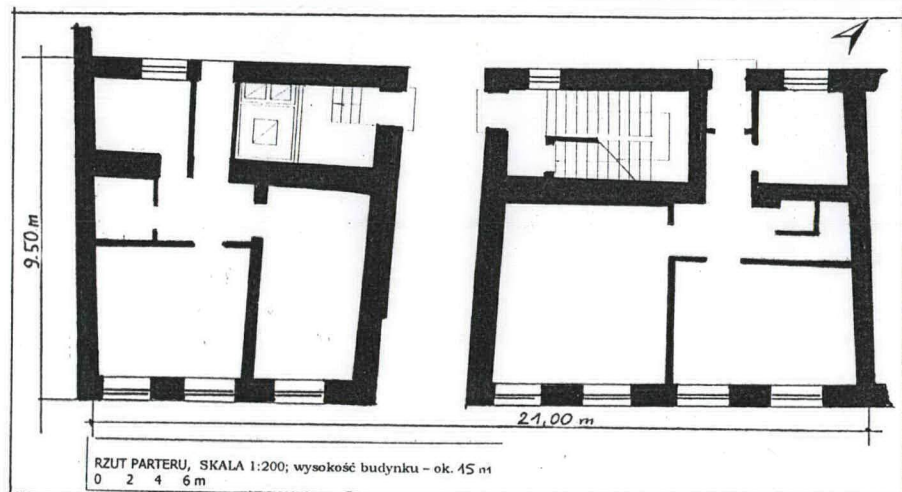
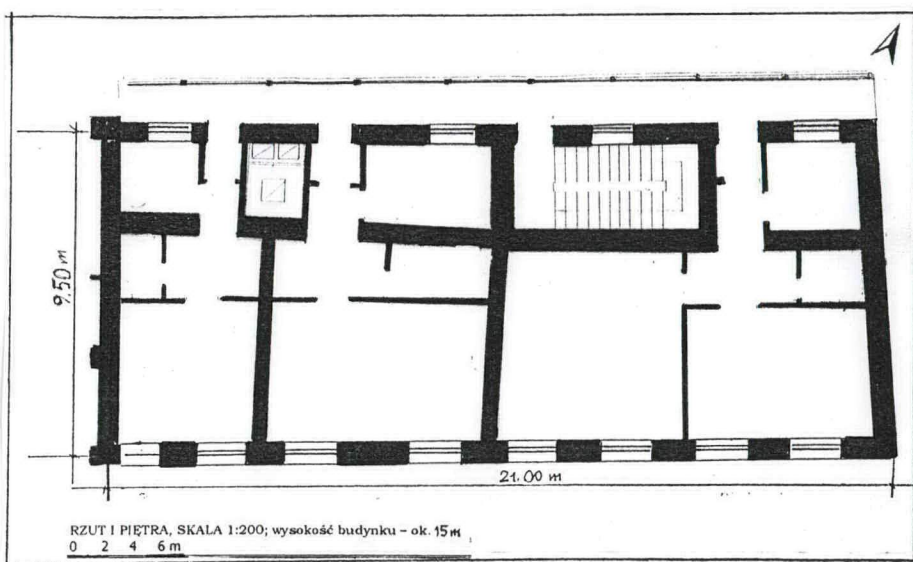
**RZUTY BUDYNKU, ZDJĘCIA**

**Rzut:** budynek wzniesiony na rzucie wydłużonego, poziomego prostokąta, dwutraktowy, z przejazdem bramnym w 4-ej osi od zachodu i klatką schodową usytuowaną w trakcie od podwórza; w kondygnacjach I i II wzdłuż elewacji tylnej przebiega galeria, z której wejścia do mieszkań i na klatkę schodową.

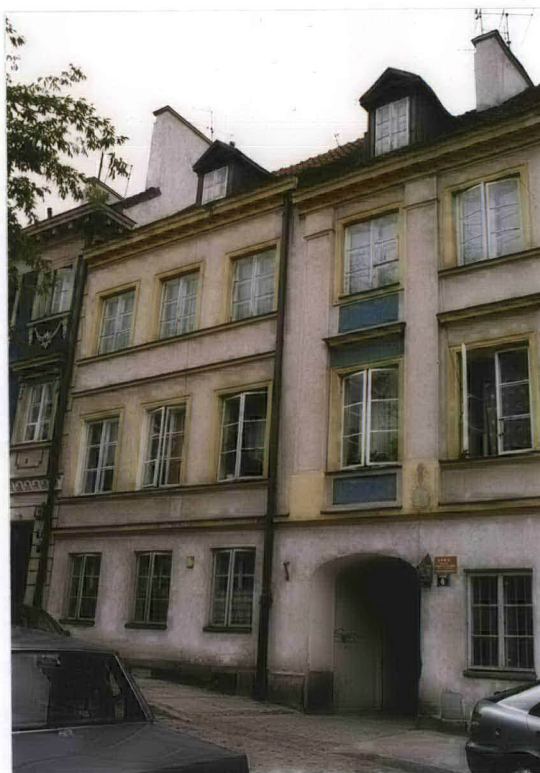
2

1. WIDOK OGÓLNY FASADY
2. ZACHODNIA CZĘŚĆ FASADY
3. WSCHODNIA CZĘŚĆ FASADY
4. DEKORACJA SKRAJNEJ OSI WSCHODNIEJ CZĘŚCI FASADY
5. FASADA- PRZEJAZD BRAMNY
6. ELEWACJA TYLNA – WIDOK OGÓLNY
7. ELEWACJA TYLNA – PRZEJAZD BRAMNY
