KAMIENICA

WARSZAWA

ul. Mostowa 11

11. Widok elewacji frontowej, orientacja 1:10000, sytuacja 1: 1000

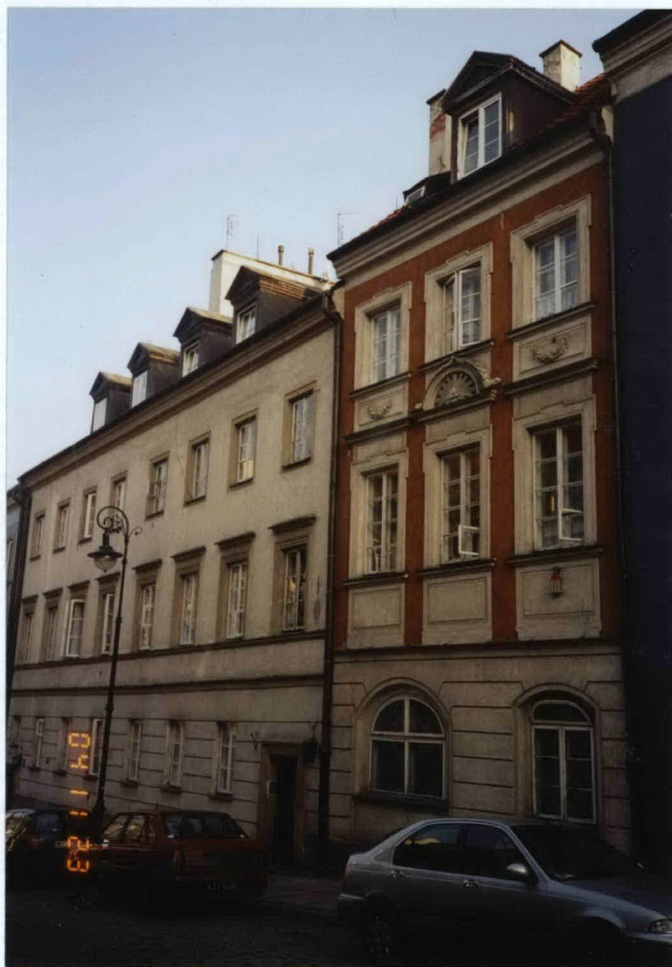
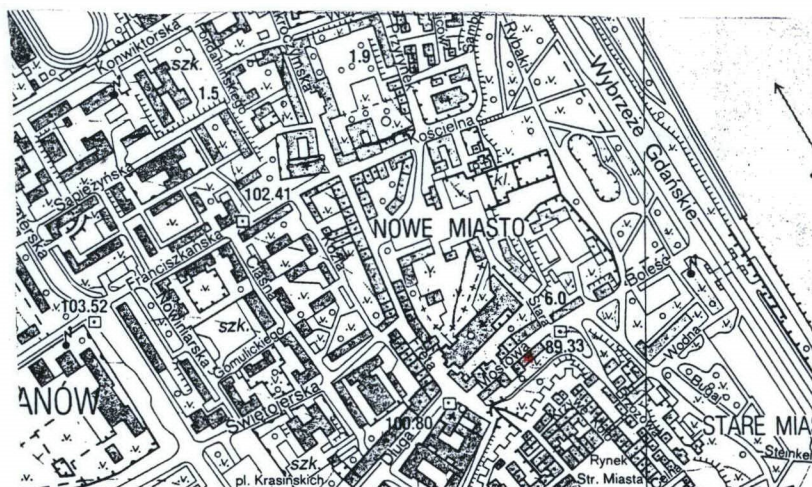
Elewacje. Elewacja frontowa na poziomie parteru dwuosiowa, pięter trzyosiowa. Parter wyodrębniony pasowym boniowaniem, otwory okienne parteru w niszach, zamknięte łukami odcinkowymi, tej samej wysokości, różnej szerokości - z lewej strony okno znacznie szersze. Okna pięter w obramieniach z uszakami, z wydatnymi parapetami. Między oknami I piętra a parterem płyciny o formie prostokąta z płaskimi tablicami, na I piętrze nadokienne płyciny ujęte u góry odcinkowymi gzymsami, nad którymi, do poziomu okien wyższej kondygnacji, płyciny z tablicami – w centralnej płaskorzeźbione Oko Opatrzności w profilowanym półkołu ze spływami w formie girland laurowych, w bocznych festony z girland. Gzyms koronujący wydatny, profilowany. Na dachu centralna lukarna z trójkątnym szczytem, w miedzianej obudowie. Elewacja tylna trzyosiowa. Parter boniowany pasowo, z oknami prostokątnymi zamkniętymi łukiem odcinkowym, obramionymi wgłębny, płaskimi opaskami. Nad parterem gzyms kordonowy. Okna pięter prostokątne (wyższe na I piętrze), w profilowanych obramieniach, z parapetami. Profilowany gzyms koronujący. Na dachu dwie lukarny z trójkątnymi szczytami, w miedzianej obudowie.

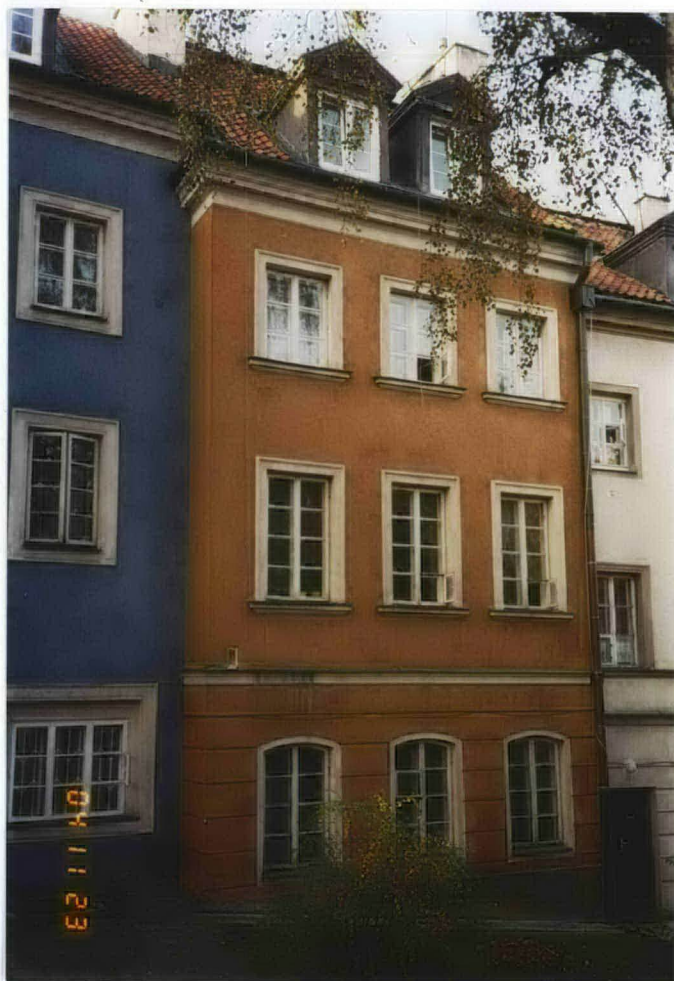
Elewacja tylna

Bryła. Budynek trzykondygnacyjny, podpiwniczony, z mieszkalnym poddaszem. Dach dwuspadowy, z kalenicą równoległą do ul. Mostowej. pojedyncza lukarna od frontu, dwie lukarny od tyłu.
