KAMIENICA

WARSZAWA

ul. Mostowa 13

WKLADKA DO KARTY EWIDENCYJNEJ ZABYTEKÓW ARCHITEKTURY I BUDOWNICTWA

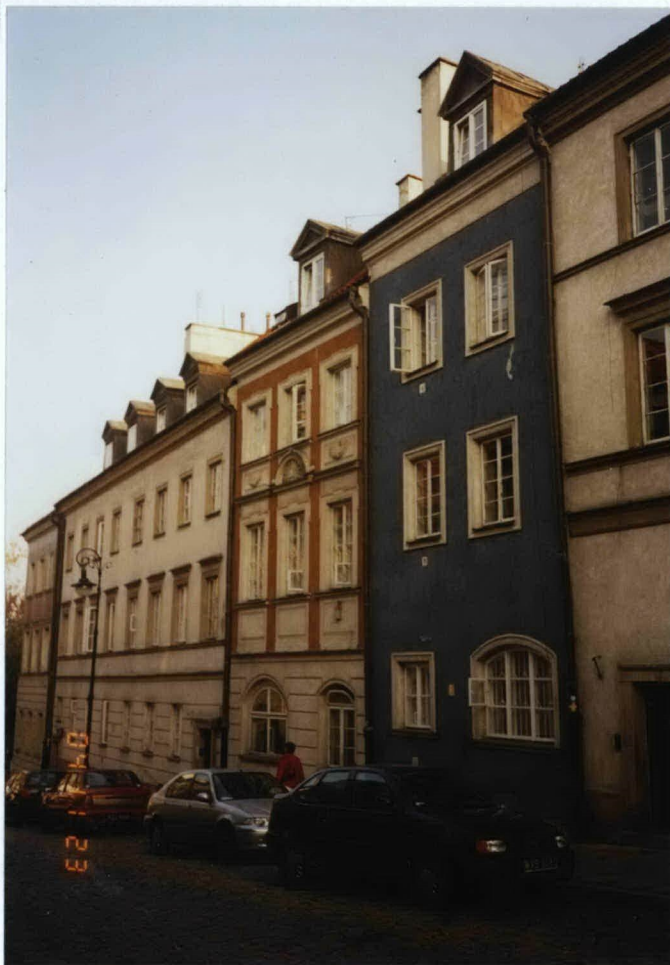
11. Widok elewacji frontowej, orientacja 1:10000, sytuacja 1: 1000

Elewacje. Elewacja frontowa dwuosiowa. Na parterze okna we wnękach, w profilowanych obramieniach, z lewej okno prostokątne, z prawej szerokie okno zamknięte odcinkowo. Okna pięter prostokątne (na I piętrze wyższe), w prostych opaskach. Elewacja zwieńczona szerokim gzymssem koronującym. W dachu centralna lukarna z trójkątnym szczytem, obita miedzianą blachą. Elewacja tylna wgłębiona w stosunku do sąsiednich kamienic, dwuosiowa. Na parterze po lewej stronie prostokątny otwór wejściowy w obramieniu, po prawej stronie okno w formie prostokąta leżącego, w niszy z profilowanym obramieniem. Okna pięter prostokątne (na I piętrze wyższe), płasko obramowane. Gzyms koronujący wydatny, profilowany. Pojedyncza lukarna z trójkątnym szczytem, obita blachą miedzianą.
