**OŚRODEK DOKUMENTACJI
ZABYTEKÓW W WARSZAWIE**
KARTA EWIDENCYJNA ZABYTEKÓW
ARCHITEKTURY I BUDOWNICTWA

DOM MIESZKALNY (KAMIENICA)

ok. 1890-97, 1913 r.

ul. Polna 40

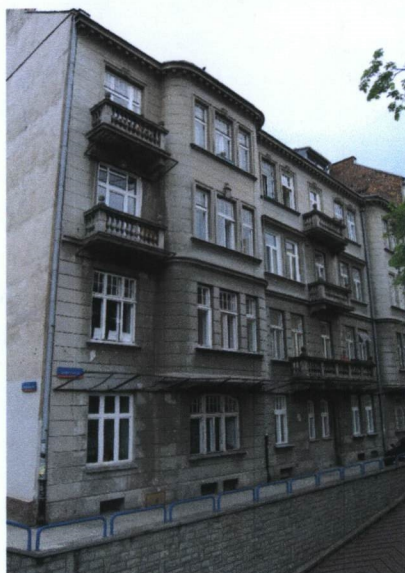
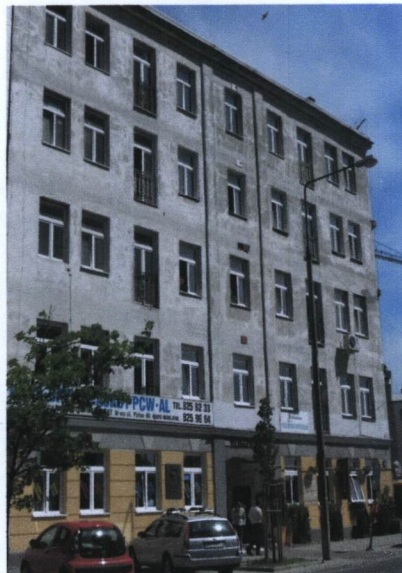
IL. 1, 2 WIDOK BUDYNKU
OD UL. JAWORZYŃSKIEJ I POLNEJ

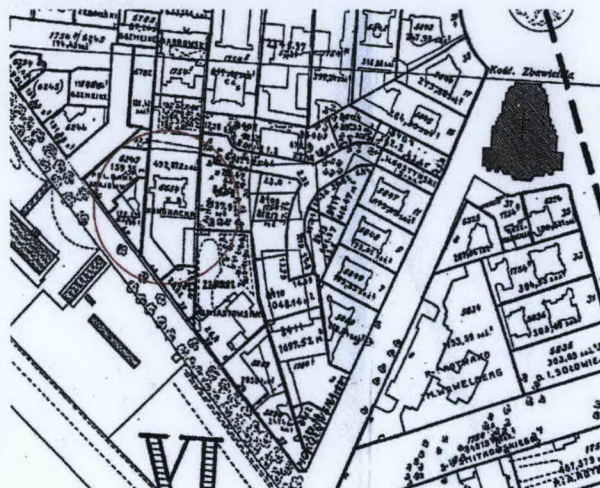
II. 3 Posesja przy ul. Polnej 40 w 1897 [za:] *Inżynierowie bez granic. Lindleyowskie plany Warszawy przełomu XIX i XX wieku*, Warszawa 2006

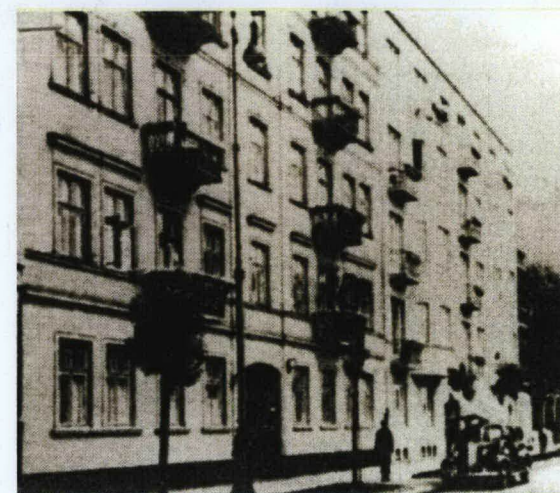
II. 4 Posesja przy ul. Polnej 40 w 1936. Fragment *Planu miasta st. Warszawy* z 1936 r., skala 1:2500 /oryginał w APW/.

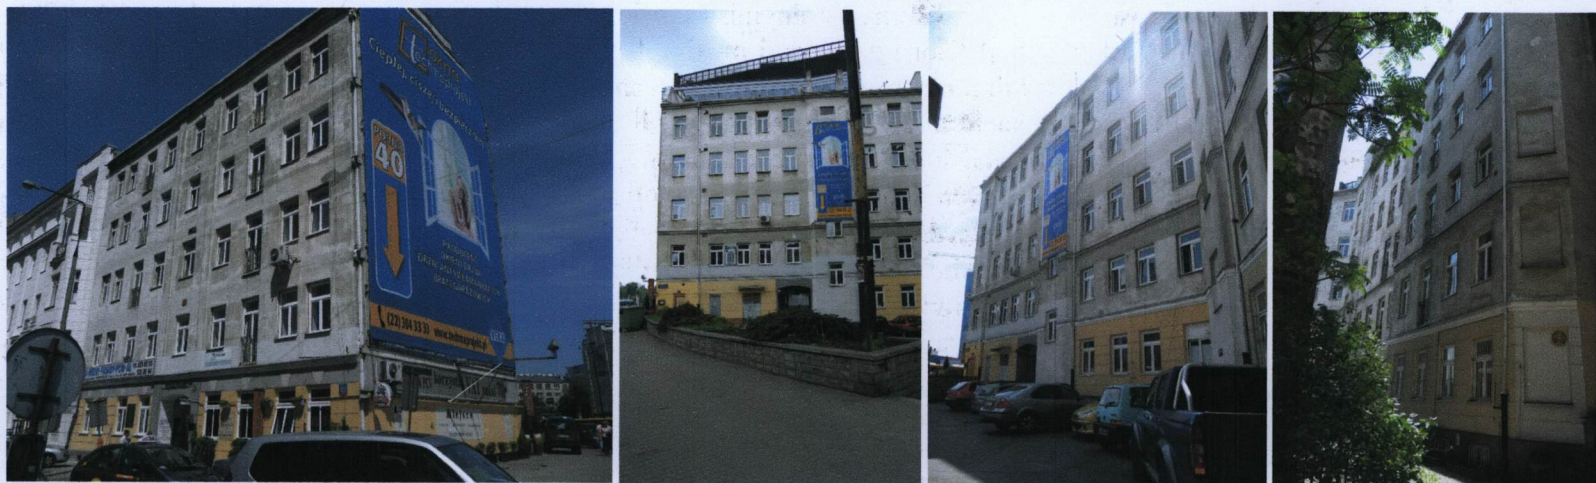
Analogiczne do frontu, po powojennych przekształceniach płaskie i bez wystroju. Elewacja budynku frontowego dziewięcioosiowa, podobnie elewacja oficyny. Wyróżniają je trzy płytkie ryzality o skośnie ściętych narożnikach: dwa 1-osiowe i jeden szerszy – czteroosiowy, na styku z oficyną budynku od Jaworzyńskiej. Parter całości jest boniowany pasowo, między dwiema najniższymi kondygnacjami oraz kondygnacją 1 i 2 piętra gzymsy, nad ostatnią kondygnacją gzyms wieńczący. Otwory okienne ujednolicone, w części okratowane. W oficynie występuje osiem porte fenetrów z prętową balustradą /w tym miejscu pierwotnie balkony, usunięte w latach 70. XX w./ W ściętym narożniku na styku z oficyną od ul. Jaworzyńskiej trzy ślepe okna. W węższych ryzalitach gzymsy przerwane otworami okiennymi.

Il. 6 - 9 Widok kamienicy nr 1 od strony ul. Polnej i ul. Waryńskiego /elewacje podwórzowe/.

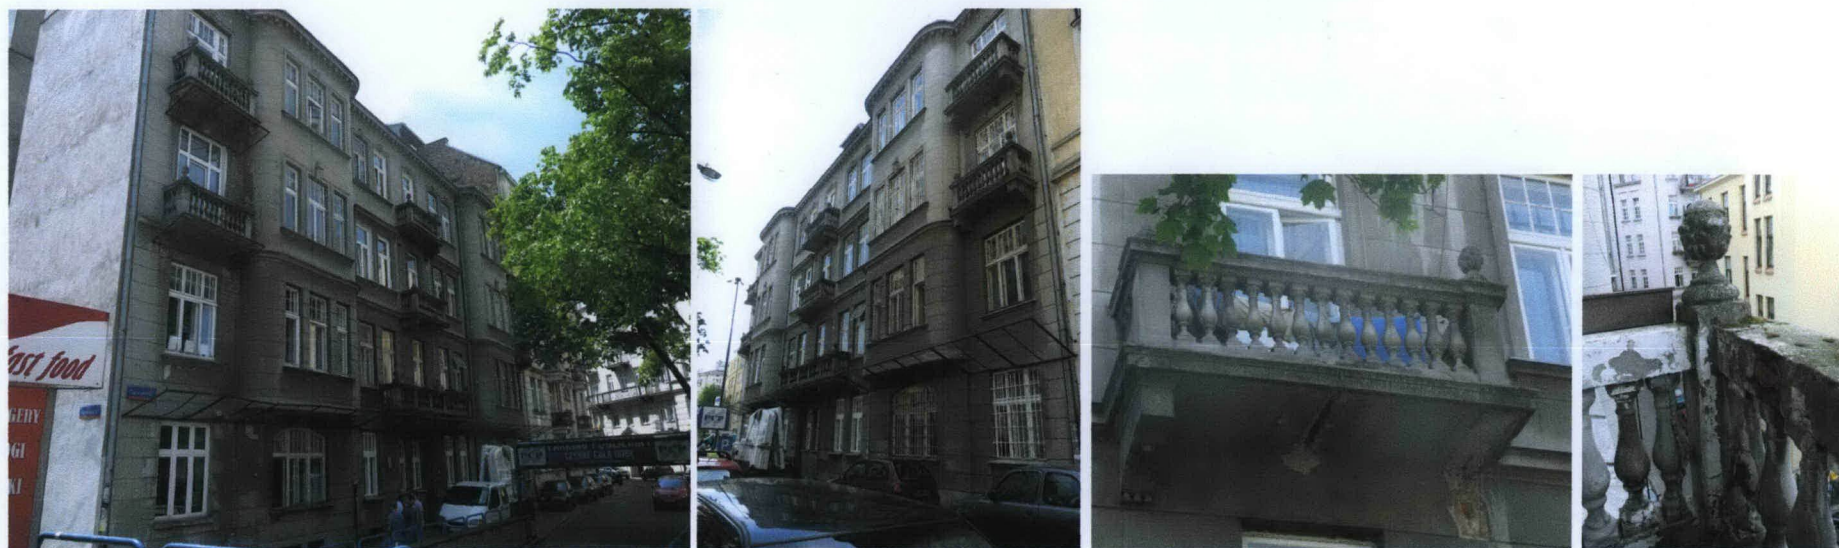
Otynkowana, trzypiętrowa z poddaszem, dziewięcioosiowa. Ozdobiona dwoma owalnymi, trójosiowymi wykuszami na piętrach /w drugiej i skrajnej osi licząc od wschodu/. Na całej wysokości boniowana pasowo. Horyzontalnie podzielona gzymsami między 1 a 2 piętrem oraz wydatnym, kostkowym gzymsem koronującym. Przepruta otworami okiennymi o formie prostokąta, z wyjątkiem kilku okien parteru, zamkniętych łukowym nadświetłem. Oryginalne okna z drobnym podziałem szczeblinami w nadświetlach. Okna 2 i 3 piętra w prostych opaskach, niektóre dodatkowo z kluczami. Ponadto kilka z nich podkreślonych siedmioma ciężkimi balkonami o tralkowo-słupowej balustradzie, którą zdobią w narożnikach obeliski w kształcie szyszek pinii. Balkony wsparte są na ozdobnych konsolach. Krótsze występują na 2 i 3 piętrze w skrajnych osiach i w osi środkowej, w której na piętrze wykonano jeden dłuższy. Poniżej niego na parterze płytka łukowo zamknięta wnęka /relikt planowanego, ale nie zrealizowanego w tym miejscu przejazdu bramnego/ z otworami okiennymi. Część okien elewacji wtórnie okratowana.

Il. 10-12 Kamienica nr 1 - wnętrza: klatka schodowa przy przejeździe bramnym i korytarz piętra.
 Il. 13-16 Kamienica nr 2 – budynek frontowy od ul. Jaworzyńskiej.

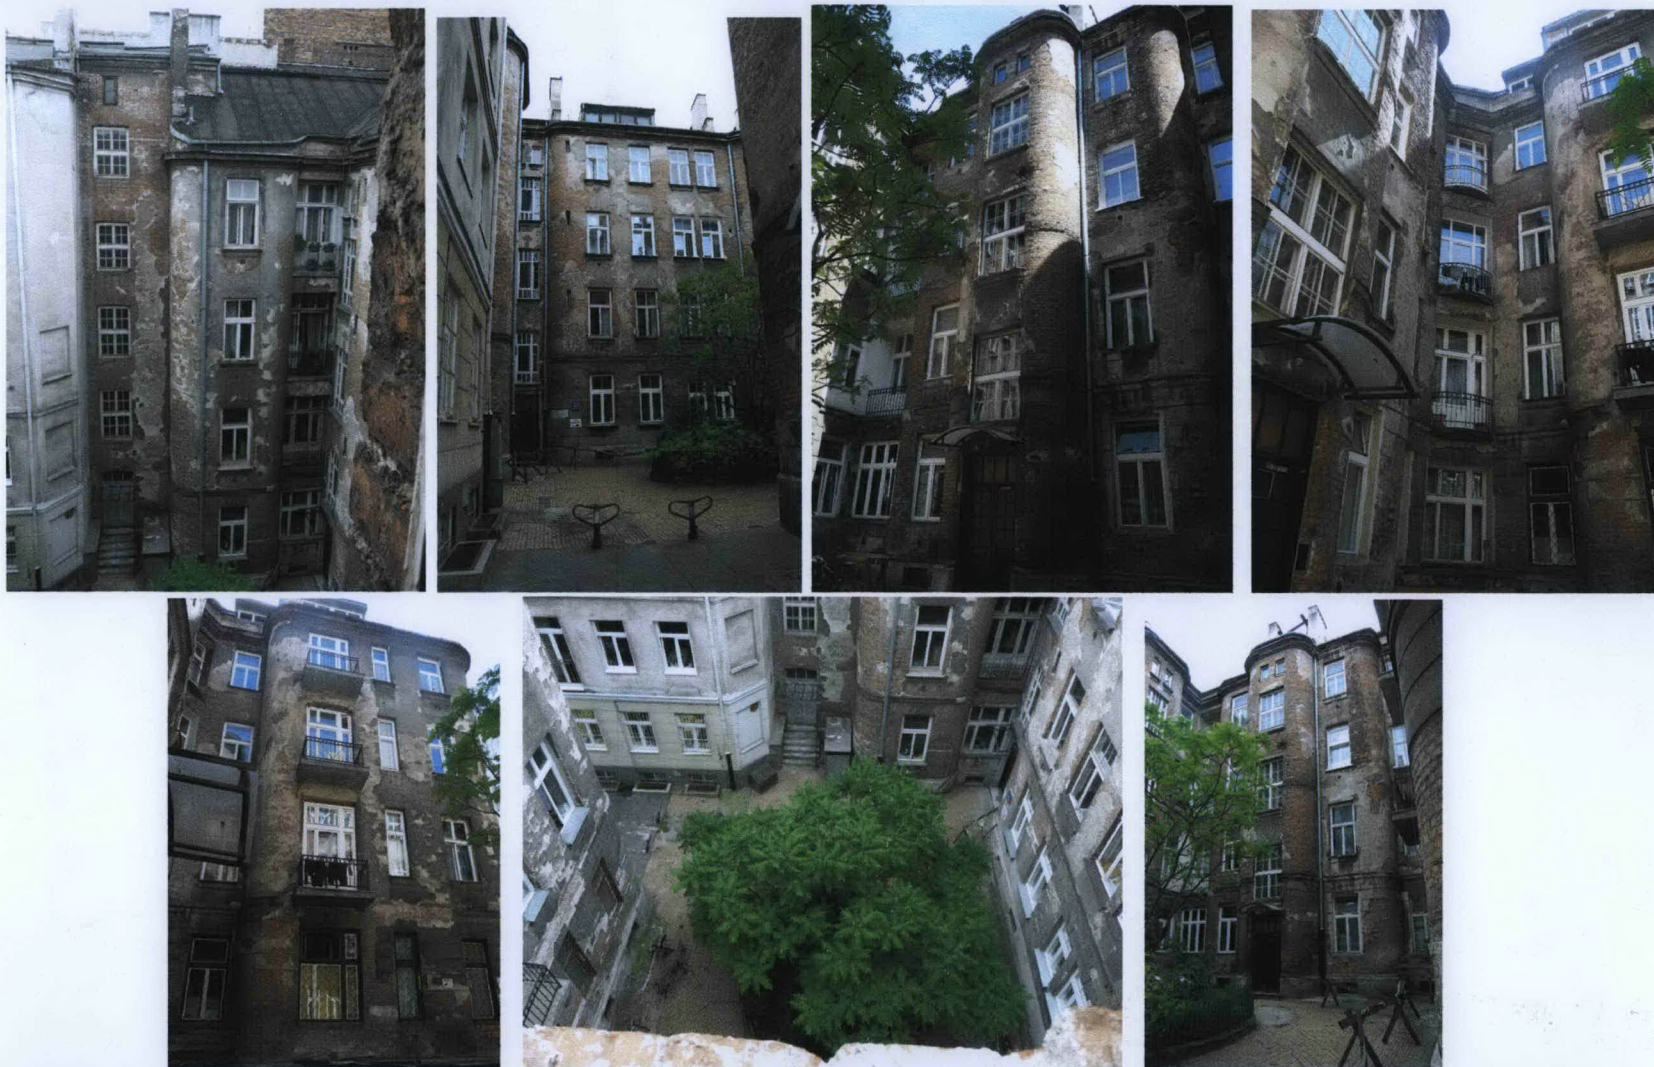
Elewacje podwórzowe: uskokowe, opracowane wedle jednej zasady artykulacji, z powtarzalnym układem wystroju architektonicznego i dekoracji. Charakteryzują się owalnymi ryzalitami i zaokrąglonymi narożnikami. Kondygnacje parteru zdobią pozostałości pasowego boniowania, a oddziela od wyższej gzyms. Wydatny profilowany gzyms koronujący znajduje się na czwartej kondygnacji, ponad którą współczesne nadbudowy. Otwory okienne opracowane różnorodnie, szczególnie ozdobne są duże okna klatek schodowych nr I i II: prostokątne z bordiurą o drobnych podziałach szczeblinami i układzie rombów w narożnikach. Okna klatek nr III, IV i V odmienne, podzielone na 16 kwater, dwuskrzydłowe z prostokątnym nadświetleniem, podzielonym analogicznie do skrzydeł. Pozostałe okna prostokątne, niemal wszystkie z krótkimi gzymsami podokiennymi. Na piętrach przy styku budynku frontowego z oficyną zach. i wsch. oraz oficyny zach. i pd. występują loggie: prostokątne z balustradą metalową o prostych geometrycznych motywach /przy klatce nr I i II/. Natomiast między oficyną zach. i pd. loggie są półokrągłe, a balustrady analogiczne do w/w. W oficynie pd. ponadto występują balkony balustradzie jak obok.

II. 17 - 20 Elewacje podwórzowe kamienicy nr 2: oficyna wsch., budynek frontowy, oficyna zach., pd.

II. 21-23 jw.: oficyna pd., widok na podwórze z oficyny zach. i oficyna zach.

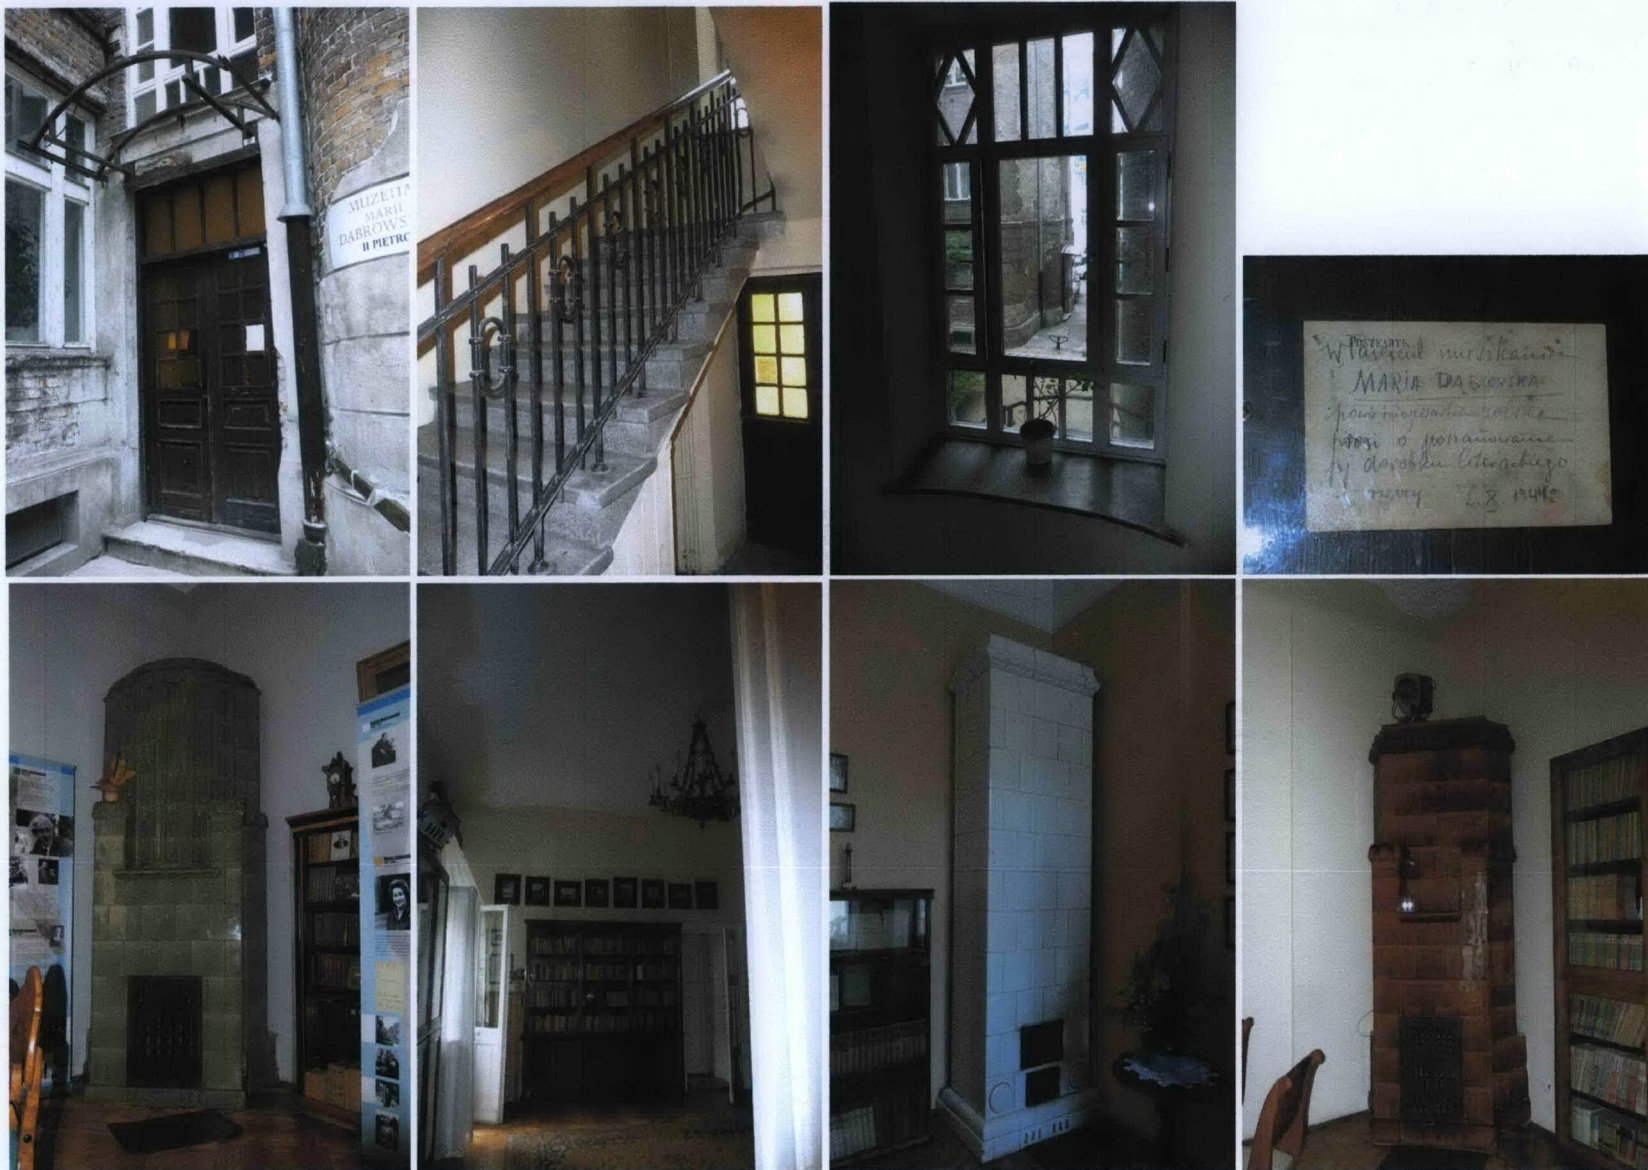
Schody wewnętrzne: 5 klatek schodowych, 2.biegowych. Budynek frontowy od Jaworzyńskiej: klatka nr I - żelbetowa płytowa, balustrada ażurowa z prętów metalowych, ozdobna, z drewnianymi pochwytami; klatka nr II /reprezentacyjna/ - żelbetowa płytowa, balustrada ażurowa z prętów metalowych, ozdobna o motywach geometryczno-roślinnych, z drewnianymi pochwytami; klatka nr III/oficyna wsch./ - schody i podesty płytowe ceglane płaskie na belkach stalowych, balustrada drewniana tralkowa; klatka schodowa nr IV /oficyna pd./ -jak obok, balustrada drewniane tralki; kl. nr V - schody i podesty drewniane, balustrada drewniana tralkowa.

Il. 24 -26 Klatka schodowa nr I. Il. 27 Kartka z roku 1944 na drzwiach wejściowych d. mieszkania M. Dąbrowskiej /ob. Muzeum/ – z prośbą pisarki o uszanowanie jej rzeczy i dorobku literackiego.

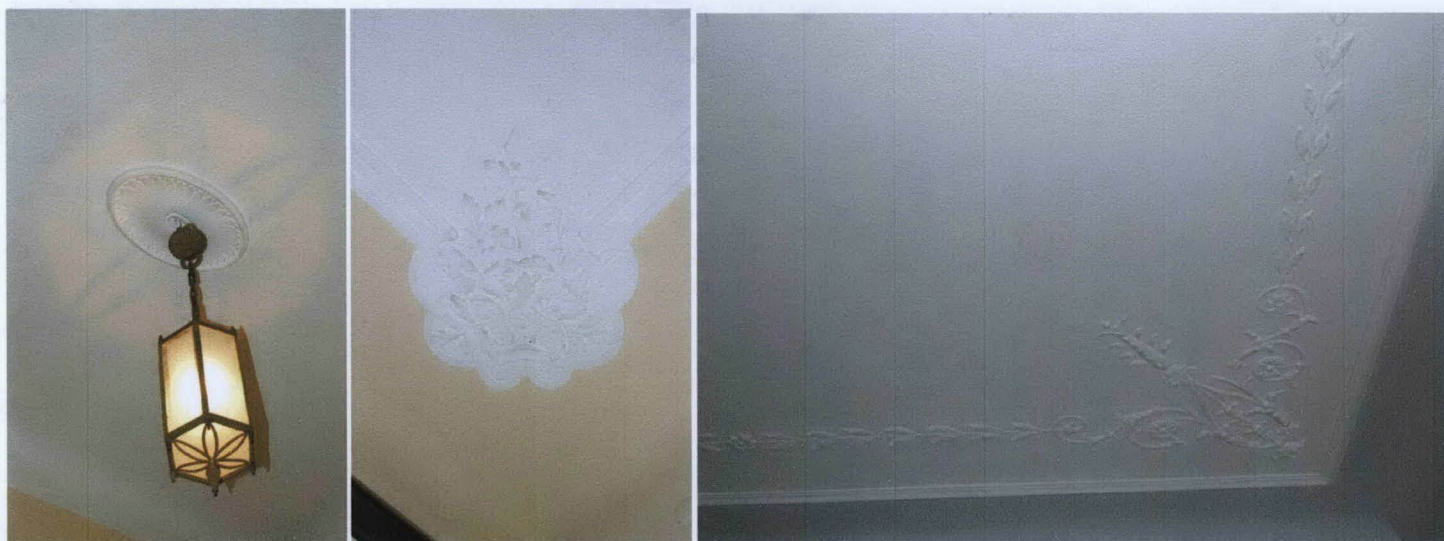
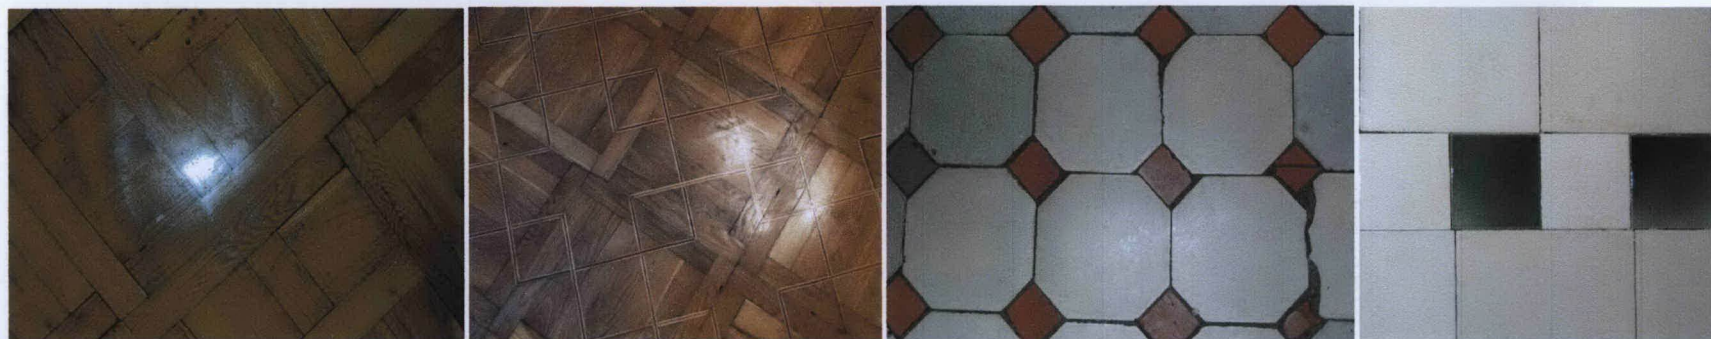
II. 32 – 34 Muzeum M. Dąbrowskiej: dekoracje sztukatorskie, parkiety, posadzka i wykładzina ściany - z czasów powstania kamienicy.

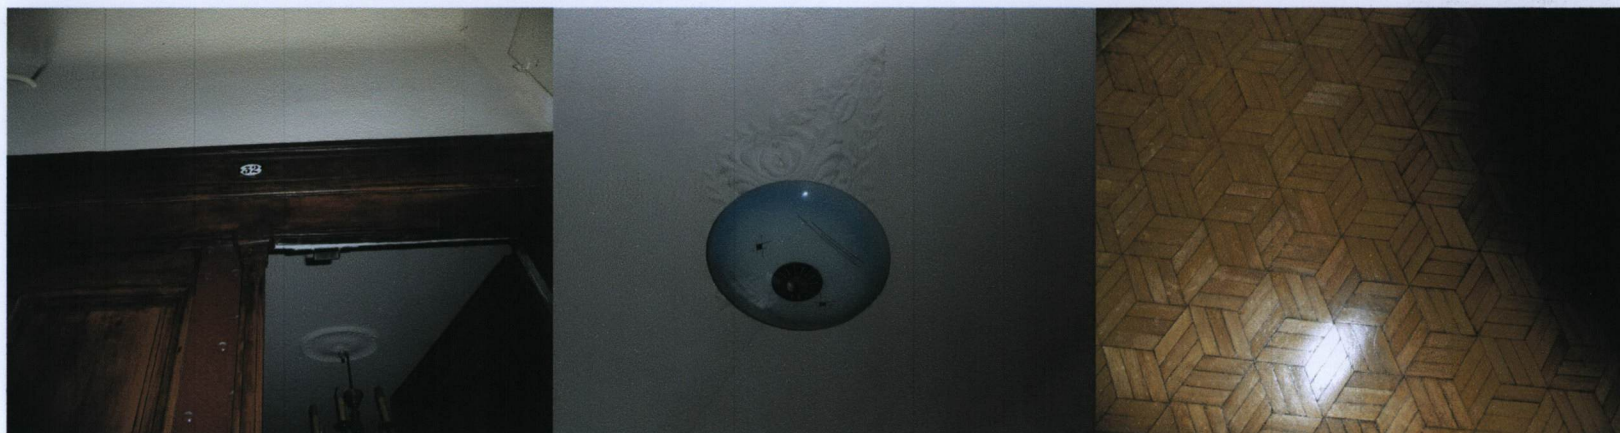
II. 35 -37 Klatka schodowa nr I – mieszkanie nr 32: ozdobne sztukaterie, parkiet.

II. 38-40 Mieszkanie nr 27: widoczny zaciek na ścianie pokoju /nieszczelny dach/, szklana plomba założona nad drzwiami korytarza kontrolująca stopień zarysowania ścian.

<p>20. Najpilniejsze postulaty konserwatorskie</p> <p>Remont kapitalny budynku frontowego i oficyn od ul. Jaworzyńskiej należy poprzedzić ekspertyzą konstrukcyjną stropów oraz projektem porządkującym wygląd ślepych ścian (otwory okien, rozwiązanie plastyczne), ew. zaprojektować rozbudowę do ustalonej linii zabudowy ulicy Waryńskiego i skrzyżowania z ul. Polną. Należy dokonać remontu nawierzchni podwórza.</p> <p>Należy kontynuować obserwację istniejących zarysowań ścian konstrukcyjnych i stropów np. w mieszkaniu nr 27 /założone szklane plomby./</p>

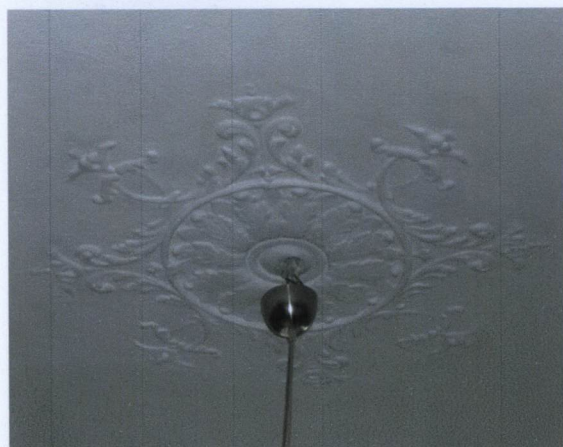
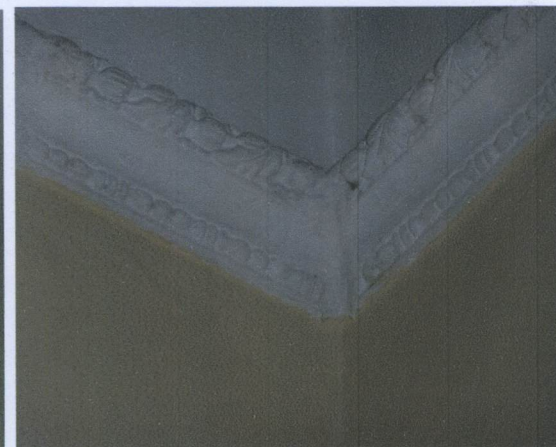
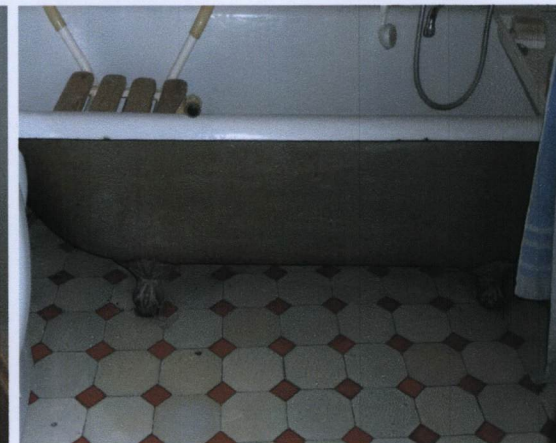
II. 41-46 Mieszkanie nr 27: dekoracje sztukatorskie, żeliwna wanna.

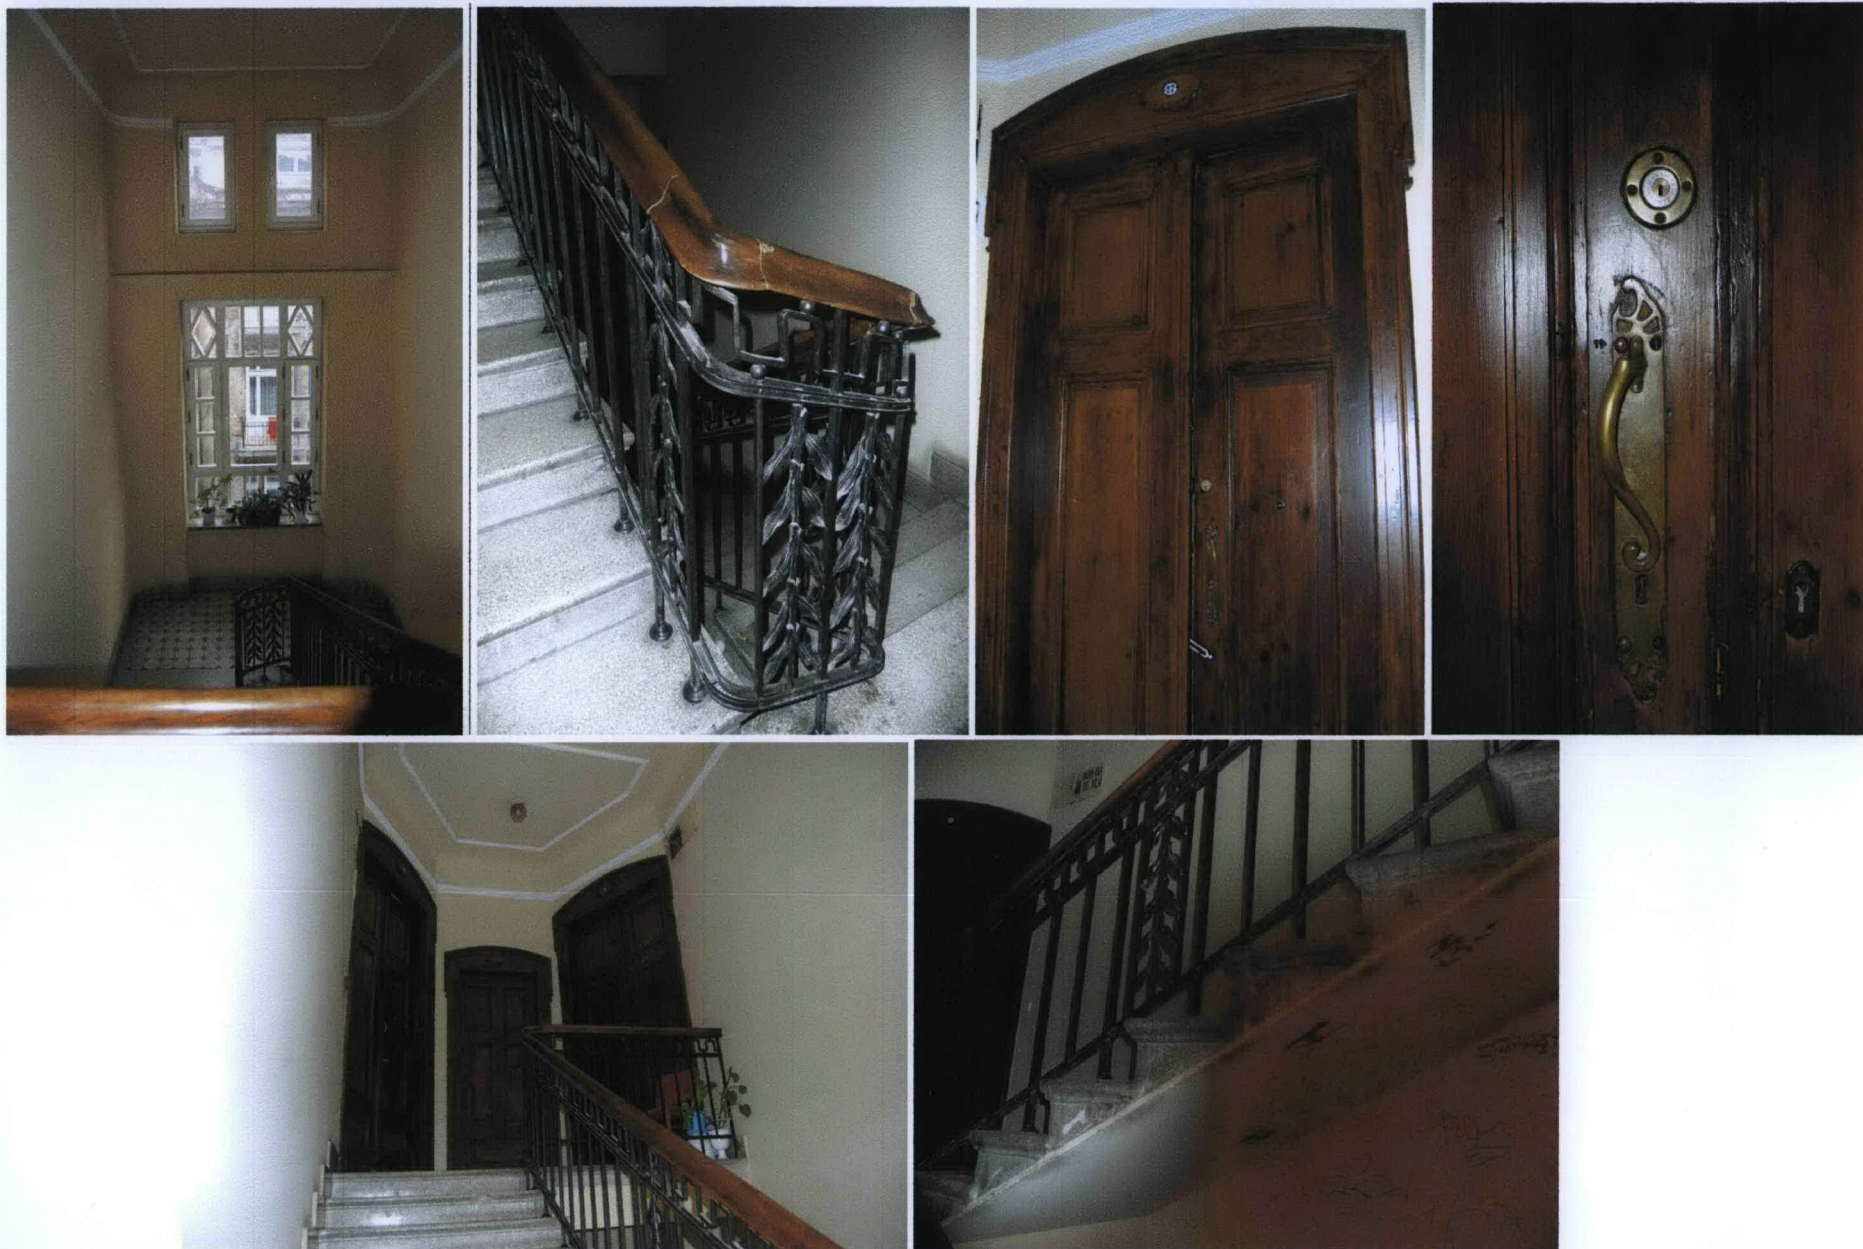
Kamienica nr 2 – układ pierwotny w niewielkim stopniu zaburzony nowymi podziałami, np. w oficynie pd. na 2 ostatnich kondygnacjach. Oryginalny wystrój wewnętrzny zachowany na klatkach schodowych. Klatka schodowa nr II – reprezentacyjna, posiada ozdobne płytki podestów i spoczników, balustradę schodów z żeliwnych prętów o ornamentcie roślinnym, oryginalną stolarkę drzwiową, sztukatorskie dekoracje sufitu na ostatniej kondygnacji. Klatka nr I skromniejsza, ale również z ozdobną stolarką i pozostałościami ceramicznych posadzek. Bogata dekoracja ocalała w wielu mieszkaniach budynku frontowego i w części oficyn. Składają się na nią: secesyjne piece kaflowe, sztukatorskie zdobienia sufitów/ fryzy, rozety o stylizowanych motywach wici roślinno-kwiatowych/, ozdobne parkiety, stolarka drzwiowa np. mieszkania nr 25, 26, 27, 28, 30. Pod nr 31 znajduje się Muzeum Marii Dąbrowskiej - dawne mieszkanie pisarki /mieszkała tu od 1917 do 1954 r. i stworzyła swoje największe dzieła, w tym powieść „Noce i dnie”/. Mieszkanie to ocalało i prezentuje nie tylko pamiątki /meble, obrazy/ czy dokumentację literacką, ale również autentyczne, kompletne wnętrza z pocz. XX w. Posiada wystrój secesyjny w postaci dekoracji stropów /rozet i fryzów o motywach liści dębu, delikatnych dzwonek itp. /, taflowych, wielobarwnych parkietów, ozdobnych, barwnych i dwukondygnacyjnych pieców kaflowych, 2.barwnych płytek ceramicznych, stolarki drzwiowej.

Il. 47-52 Klatka schodowa nr II w budynku frontowym od ul. Jaworzyńskiej.

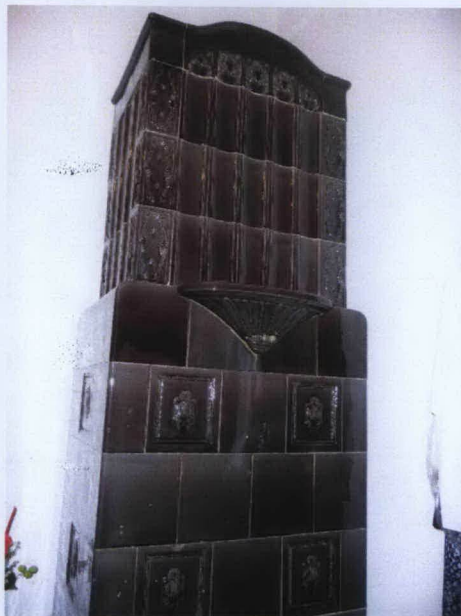
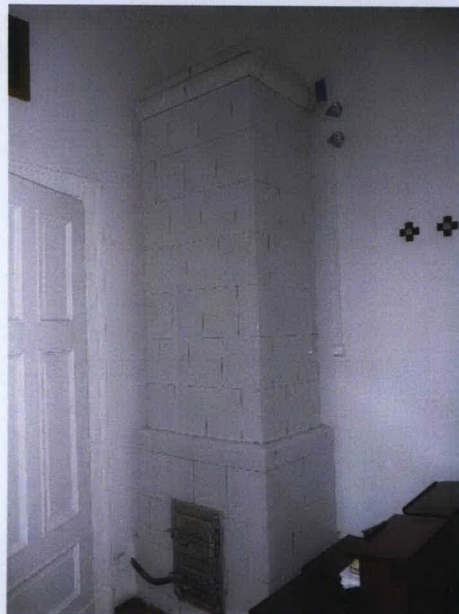
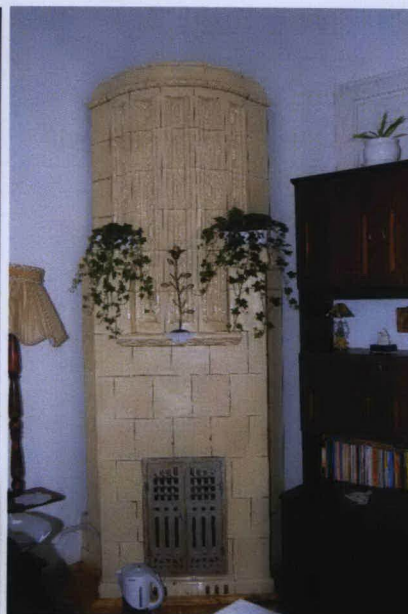
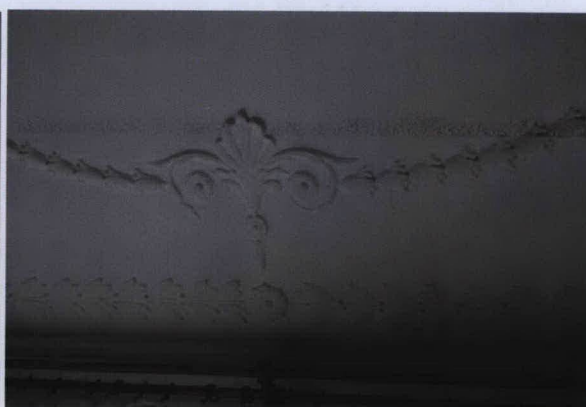
II. 53 -59 Mieszkanie nr 25: kaflowe piece, ozdobne dekoracje sztukatorskie.

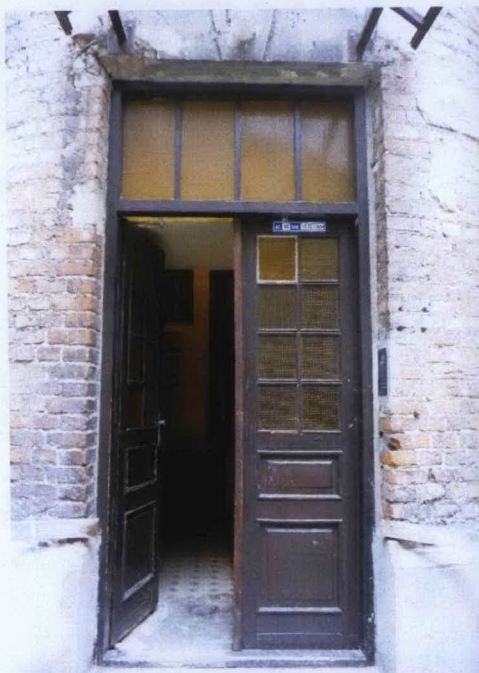
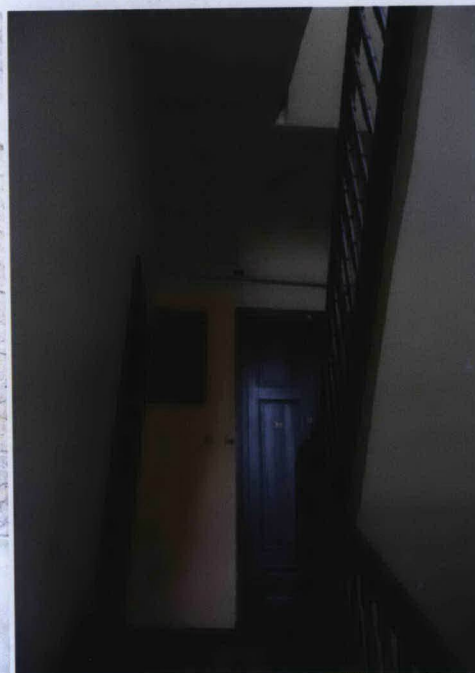
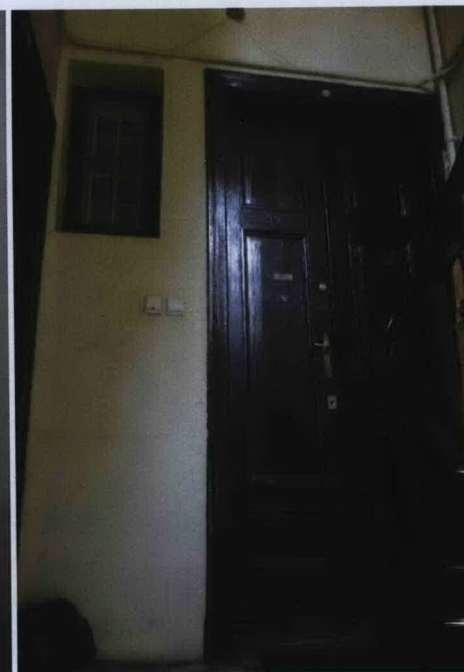
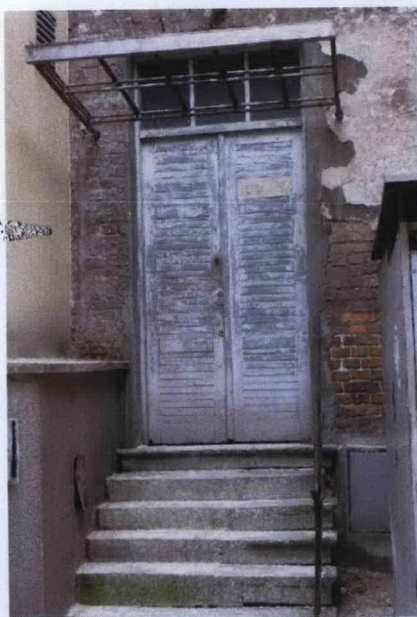
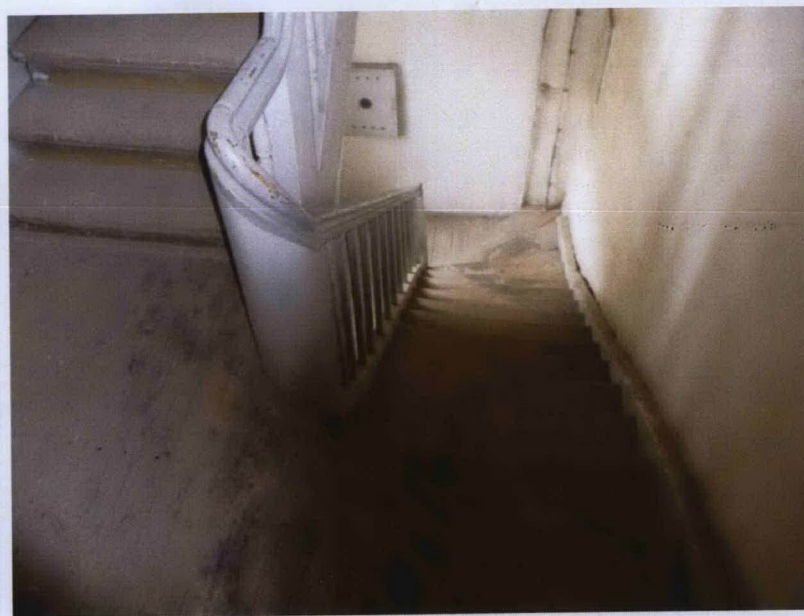
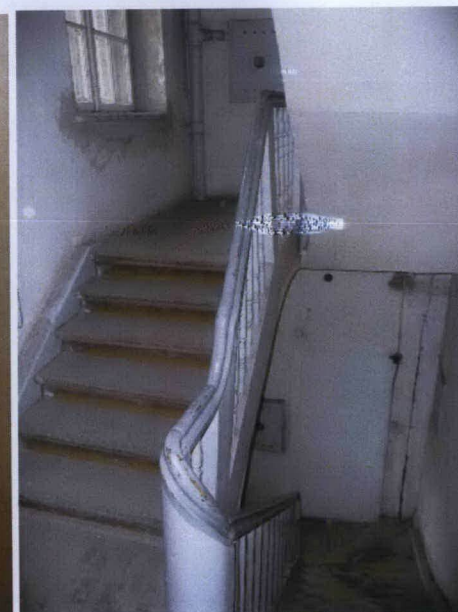
Il. 60-62 Klatka schodowa nr III /oficyna zach./ . Il. 63-65 Klatka schodowa nr V /oficyna wsch./
