KAMIENICA

WARSZAWA

ul. Mostowa 15/17

WKŁADKA DO KARTY EWIDENCYJNEJ ZABYTKÓW ARCHITEKTURY I BUDOWNICTWA

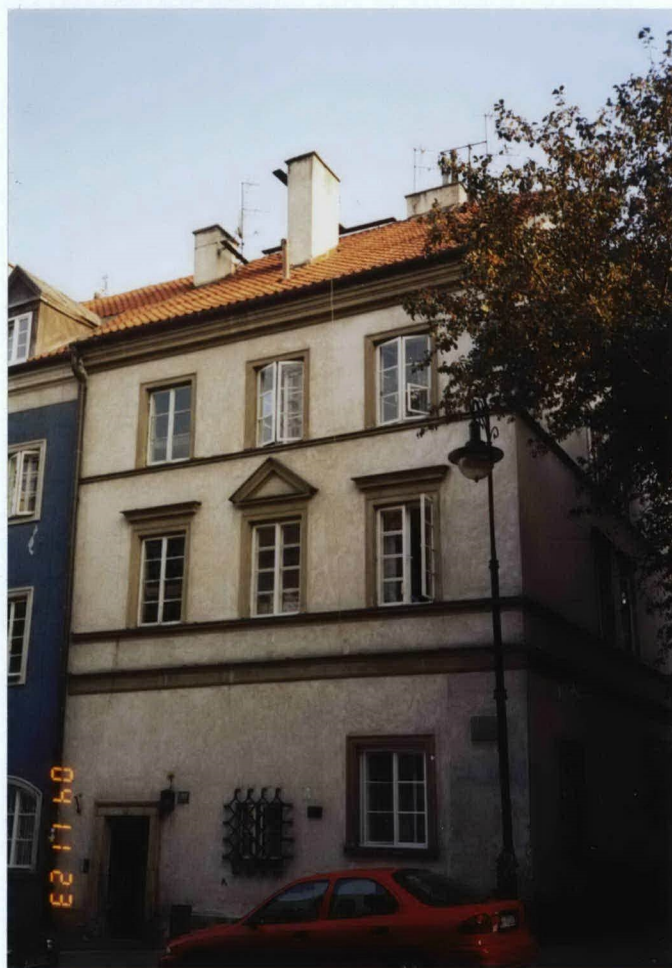
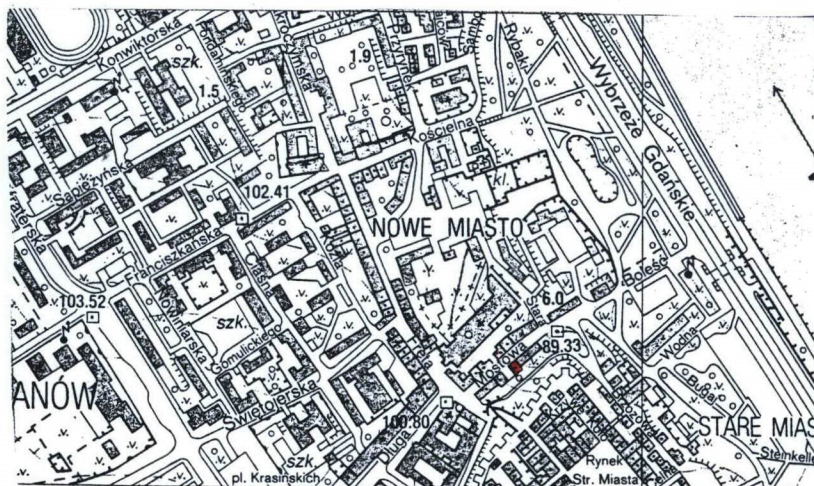
11. Widok elewacji frontowej, orientacja 1:10000, sytuacja 1: 1000

Elewacje. Elewacja frontowa trzyosiowa. Przyziemie w narożniku ujęte szkarpą. Na parterze po lewej stronie prostokątny otwór wejściowy w piaskowcowym portalu, na osi małe kwadratowe okno z metalową kratą, po prawej stronie prostokątne okno w obramieniu. Poziom parteru oddzielony od piętra szerokim gzymsiem obiegającym całą kamienicę. Na wysokości wnęk okiennych na piętrach proste gzymsy kordonowe kontynuujące się na wszystkich elewacjach. Okna pięter prostokątne (na I piętrze wyższe), obramione opaskami. Na I piętrze centralne okno z trójkątnym szczytem, boczne zwieńczone gzymsiem odcinkowym. Profilowany gzyms koronujący. Elewacja tylna ze szkarpami w narożach i na osi. Parter z dwoma szerokimi porte-fenetrami zamkniętymi łukiem koszowym, osadzonymi w głębokich wnękach, wychodzącymi na taras na podmurówce kamiennej. Wyżej elewacja trzyosiowa, z prostokątnymi oknami (na I piętrze okna wyższe) w prostych obramieniach. Elewację wieńczy profilowany gzyms. W dachu dwie lukarny z trójkątnym szczytem, obite blachą. Elewacja szczytowa (zachodnia) czterokondygnacyjna, w ostatniej kondygnacji okna poddasza, dwuosiowa. W przyziemiu z lewej strony okno prostokątne, z prawej okno o formie leżącego prostokąta. Okna wyższych kondygnacji umieszczone blisko siebie, po obu stronach osi symetrii, okna pierwszego piętra wyższe, wyróżnione gzymsiem nadokiennym, okna poddasza kwadratowe. Szczyt podkreślony w narożach odcinkami gzymsu koronującego.
