KARTA EWIDENCYJNA ZABYTKÓW  
ARCHITEKTURY I BUDOWNICTWA

**KAMIENICA „Pod Okiem Opatrzności”**

**przed 1784;  
odbud. 1951-54**

**ul. MOSTOWA 16  
nr hip. [REDACTED]**

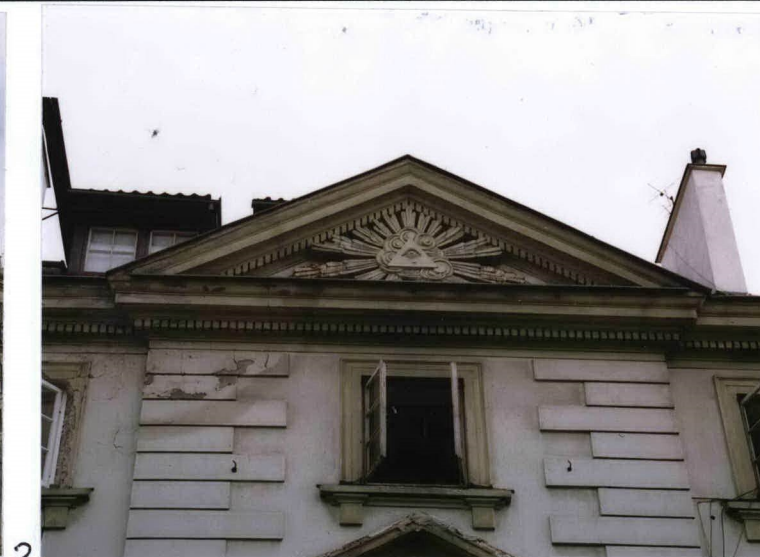
SYTUACJA, SKALA 1:2000

**Sytuacja:** budynek usytuowany w zwartej zabudowie północnej pierzei ulicy, na znacznym spadku ulicy (w kierunku wschodnim). **Materiał, konstrukcja:** budynek podpiwniczony, ściany nośne i zewnętrzne murowane z cegły ceramicznej; tynki cementowo-wapienne malowane, oblicowanie cokołu z piaskowca; ściany działowe z cegły ceramicznej 6,5 cm; stropy ognioodporne, klatki schodowe żelbetowe wylewane, schody z lastrico, balustrada stalowa; więźba dachowa drewniana płatwiowo-kleszczowa, dach kryty dachówką ceramiczną; facjatki obite blachą miedzianą, obróbki blacharskie z blachy ocynkowanej. Stolarka okienna drewniana, okna skrzynkowe, drzwi drewniane pełne. **Rzut:** budynek wzniesiony na rzucie zbliżonym do poziomego prostokąta, ze ścianą zachodnią przebiegającą ukośnie; dwutraktowy, z przejazdem bramnym na osi; klatka schodowa usytuowana w trakcie frontowym, dostępna z przejazdu bramnego, ponad parterem budynek połączony funkcjonalnie z kamienicą nr 18, do której wejścia do mieszkań kondygnacji II i III z korytarza dostępnego z głównej klatki schodowej budynku nr 16. **Bryła:** trójkondygnacyjna, zwarta, nakryta wysokim dachem dwuspadowym, z wtórnymi wystawkami zamkniętymi daszkami pulpitowymi, pośrodku południowej połaci dachu trójkątny szczyt zamknięty dwuspadowym daszkiem. **Fasada:** trójkondygnacyjna, ściśle symetryczna, w parterze siedmioosiowa.; na pozostałych kondygnacjach – dziewięcioosiowa, ponad parterem zamknięta szerokim lekko oprofilowanym gzymsem kordonowym; pośrodku fasady płytki jednoosiowy ryzalit zwieńczony trójkątnym oprofilowanym szczytem. **Ryzalit** w parterze boniowany poziomo, z boniami wylamanymi na kształt klinów nad otworem bramnym zamkniętym łukiem koszowym. W kondygnacjach II i III-iej naroża ryzalitu ujęte boniowaniem płytowym; w kondygnacji II-iej okno w rozbudowanym obramieniu, ujęte po bokach płycinowymi pseudopilastrami, w których w partii głowic wolutowe konsole ozdobione kanelowaniem i perełkami, dźwigające trójkątny oprofilowany szczyt; w płycinie pod szczytem reliefowa dekoracja złożona z owalnego kartusza z herbem Odrowąż, ozdobionego po bokach wstęgami i festonami; pod oknem odcinek wąskiego gzymsu podokiennego na gładkich wspornikach. W kondygnacji III-iej ryzalitu małe, niemal kwadratowe okno w szerokiej oprofilowanej opasce i z gzymsem podokiennym jak niżej. Ryzalit zwieńczony niskim, trójkątnym, oprofilowanym i ujętym ząbkami frontonem w którego tympanonie dekoracja rzeźbiarska przedstawiająca Oko Opatrzności. W pozostałych osiach fasady: w parterze duże otwory witryn zamknięte łukiem koszowym, bez obramień, zamknięte kutymi kratami; w kondygnacji II-iej okna w obramieniach jak w odpowiedniej kondygnacji ryzalitu, zamknięte odcinkami profilowanego gzymsu, płyciny nadokienne puste, bez dekoracji rzeźbiarskiej; w kondygnacji III-iej okna małe, w oprofilowanych obramieniach. Gzyms wieńczący bardzo wydatny, silnie profilowany, ujęty ząbkowaniem. W połaci dachu: w części wschodniej duża czterookienna wystawka zamknięta daszkiem pulpitowym; w części wschodniej – trzy wyżej umieszczone małe wystawki, także z daszkami pulpitowymi. **Przejazd bramny** przesklepiony krzyżowo, podzielony gurtami na dwa przęsła, ściany bez podziałów i dekoracji. **Elewacja tylna** – trójkondygnacyjna, 9-osiowa, z przejazdem bramnym na osi; ponad parterem zamknięta szerokim, lekko oprofilowanym gzymsem kordonowym; gzyms wieńczący wydatny, silnie oprofilowany. Otwory okienne prostokątne, w kondygnacji III-iej mniejsze, w parterze bez obramień, pozostałe w oprofilowanych opaskach, z podokiennymi z gzymsami na płaskich wspornikach. W połaci dachu cztery wtórne wystawki obite blachą miedzianą, z pulpitowymi daszkami. Wnętrza – pozbawione detalu.

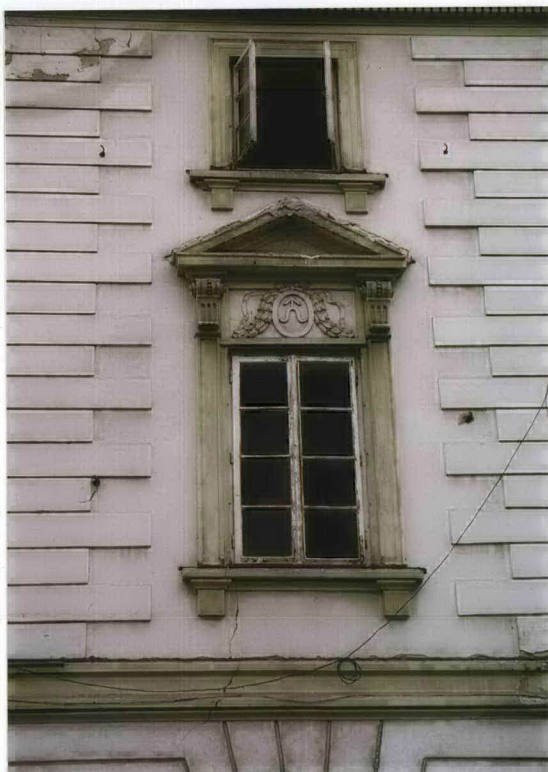
5

1. WIDOK OGÓLNY FASADY
2. ZWIĘCZENIE RYZALITU FASADY
3. FRAGMENT ŚRODKOWY FASADY
4. RYZALIT FASADY
5. OBRAMEINIE OKNA Z HERBEM  
ODROWĄŻ
6. WNEȚRZE KLATKI SCHODOWEJ
7. ELEWACJA TYLNA

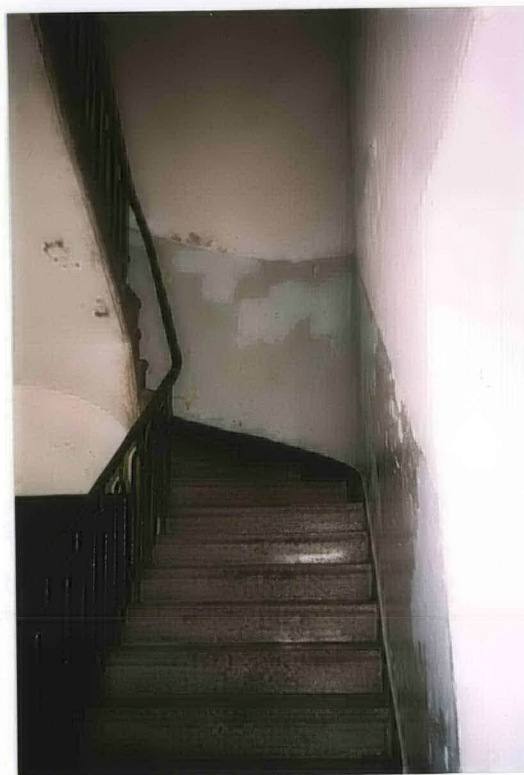
6

18. Prace budowlane i konserwatorskie, ich przebieg i dokumentacja (po 1945 r.)		19. Stan zachowania (fundamenty, ściany zewnętrzne, ściany wewnętrzne, sklepienia, stropy, konstrukcje dachowe, pokrycie dachu, wyposażenie i instalacje)	
<p>1992 r. – malowanie parteru klatki schodowej</p> <p>1996 r. – uporządkowanie przewodów kominowych</p> <p>1996/97 r. – remont dachu</p> <p>2001 r. – wymiana drzwi wejściowych do budynku.</p>		<p>Kamienne płyty cokołu silnie pociemniałe, z rozległymi śladami zawilgoceń, w fasadzie na cokole liczne koliste otwory (po zabiegach osuszania), niestarannie wypełnione. Powłoki malarskie i tynki zniszczone, brudne, przebarwione, z ubytkami i odspojeniami, Pod oknem II-ej kondygnacji ryzalitu ukośne pęknięcie sięgające do gzymsu kordonowego. Główna klatka schodowa – powłoki malarskie bardzo zniszczone, olejne farby odspojone, złuszczone, z ubytkami. Stolarka okienna bardzo zniszczona, wypaczona.</p>

20. Najpilniejsze postulaty konserwatorskie			
<p>Odnowienie elewacji, osuszenie i zabezpieczenie płyt oblicowania cokołu – ew. wymiana płyt w fasadzie, po założeniu izolacji pionowej i poziomej. Odnowienie głównej klatki schodowej. Wymiana stolarki okiennej.</p>
