KARTA EWIDENCYJNA ZABYTEKÓW
ARCHITEKTURY I BUDOWNICTWA

NR 638

KAMIENICA

ul. MOSTOWA 18
hip. [REDACTED]

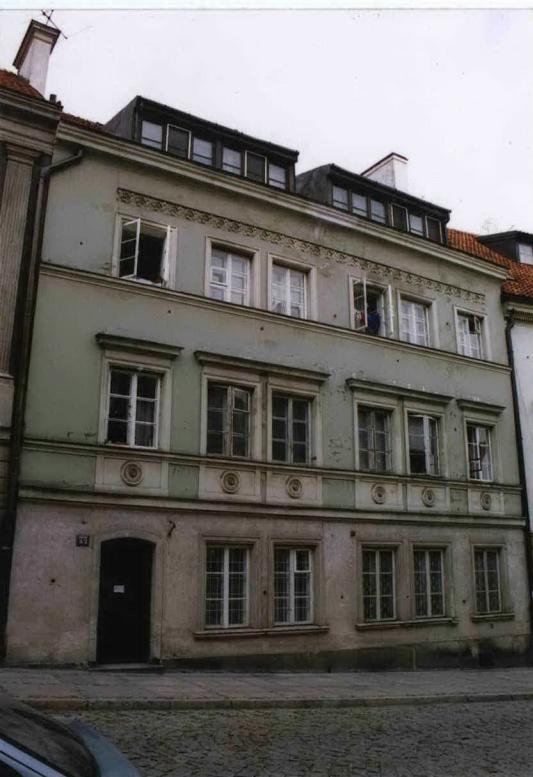
Fasada: trójkondygnacyjna, sześćosiowa, ponad pierwszą kondygnacją przebiega szeroki profilowany gzyms kordonowy, pod oknami II i III-ej kondygnacji wąskie, ciągłe gzymsy podokienne, gzyms wieńczący wydatny, profilowany. W parterze w skrajnej osi od zachodu otwór wejściowy zamknięty łukiem odcinkowym, ujęty szeroką słabo oprofilowaną opaską; drzwi jednoskrzydłowe, drewniane, pełne; okna osi 2-3 i 4-5 połączone parami wspólnym gzymsem podokiennym; wszystkie w wąskich opaskach. W kondygnacji II-ej okna w oprofilowanych obramieniach, pod oknami prostokątne poziome płyciny, w których pośrodku duże oprofilowane i ozdobione perełkowaniem tondo z centralnie umieszczoną rozetą; nad oknami odcinki profilowanego gzymsu nadokiennego, w osiach 2-3 i 4-5 okna połączone wspólnym gzymsem. W kondygnacji III-ej okna mniejsze, w oprofilowanych opaskach, nad oknami – szeroki pas fryzu z dekoracją sztukatorską o motywach falistej plecionki roślinnej. Gzyms wieńczący szeroki, profilowany; w połaci dachu dwie wystawki nakryte daszkami pulpitowymi. **Elewacja tylna:** trójkondygnacyjna, pięćosiowa, parterze w skrajnej osi od zachodu otwór wejściowy zamknięty łukiem odcinkowym; pod oknami kondygnacji II i III-ej ciągłe profilowane gzymsy podokienne, nad oknami kondygnacji II-ej odcinki gzymsu nadokiennego, okna wszystkie prostokątne, w kondygnacji III-ej mniejsze, w parterze bez obramień, pozostałe w wąskich słabo oprofilowanych opaskach.

20. Najpilniejsze postulaty konserwatorskie Odnowienie elewacji, osuszenie i zabezpieczenie płyt oblicowania cokołu – ew. wymiana płyt w fasadzie, po założeniu izolacji pionowej i poziomej. Wymiana stolarki okiennej.
