Nr 1581

ZESPÓŁ ZABUDOWY - DOMY ROTHBLITHA (A), SOKOŁOWSKIEGO
(B), ROTHBLITHA(C), DAWNY ŻYDOWSKI DOM MODLITWY (D)

ul. Targowa 50/ 52

1. Miejscowość WARSZAWA, ul. Targowa 50/ 52	2. Obiekt ZESPÓŁ ZABUDOWY - DOMY ROTHBLITHA (A), SOKOŁOWSKIEGO (B), ROTHBLITHA (C) ORAZ DAWNY ŻYDOWSKI DOM MODLITWY(D)	3. Zawartość wkładki (nazwa obiektu lub materiału uzupełniającego) 1. Ciąg dalszy historii zespołu. 2. Dokumentacja ikonograficzna.
---	--	---

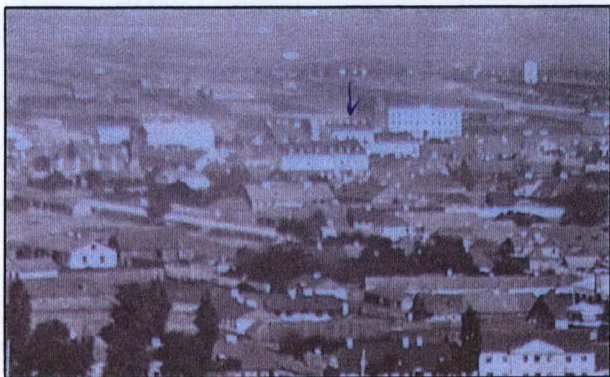
1. Fragment z fotografii Brandla z 1875 roku.

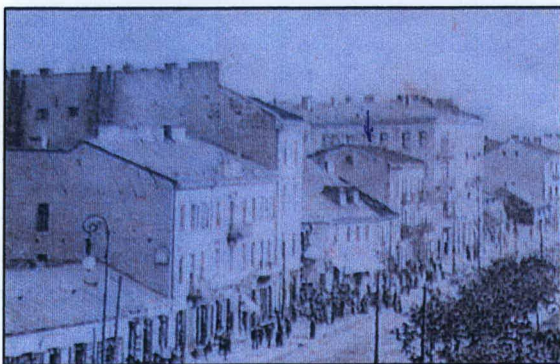
2. Fragment z pocztówki z 1910 roku, przedstawiającej ul. Targową (posesje: Zabkowska 1, Targowa 56, Targowa 54, Targowa 50/52, Targowa 48).

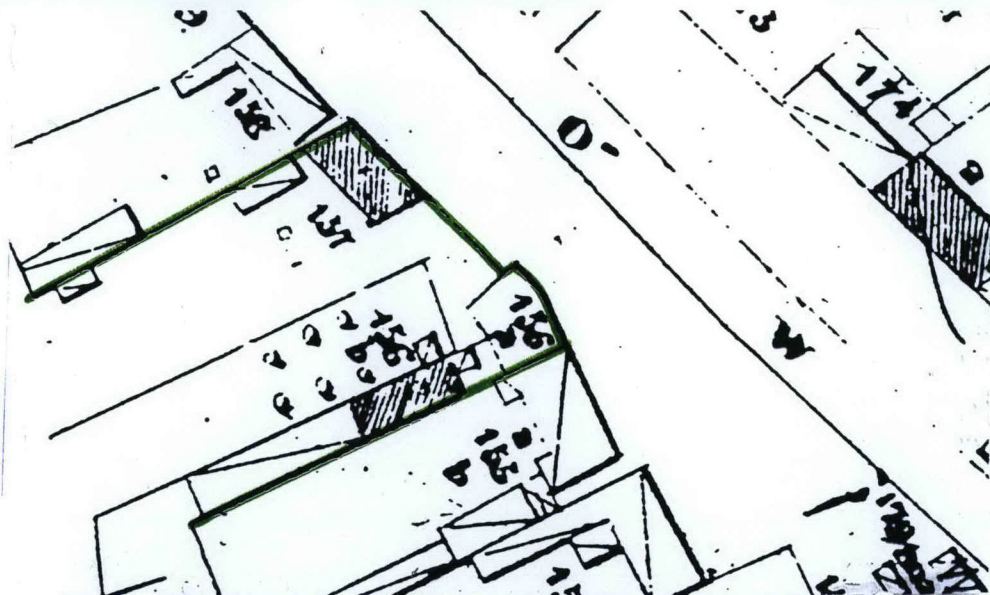
3. Plan posesji przy Wołowej w Warszawie – działek 156 i 157 (dziś Targowa 50/52) wg. 'Taryfy domów miasta stołecznego Warszawy' H. Świątkowskiego z 1856 roku.

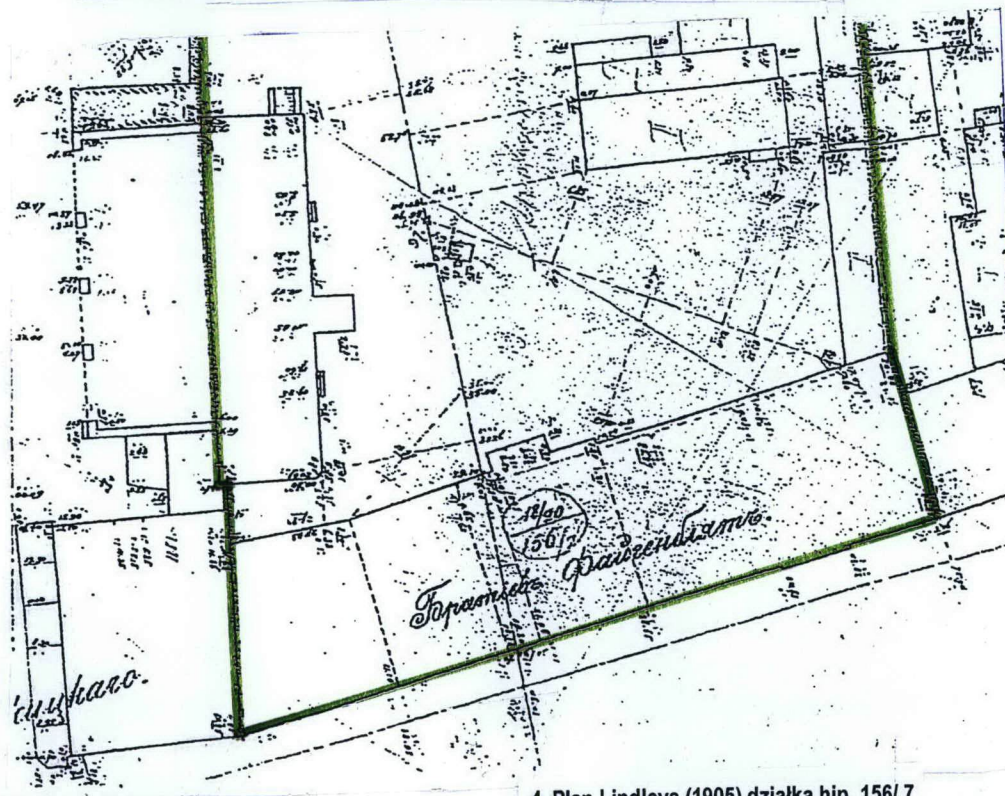
4. Plan Lindleya (1905) działka hip. 156/7

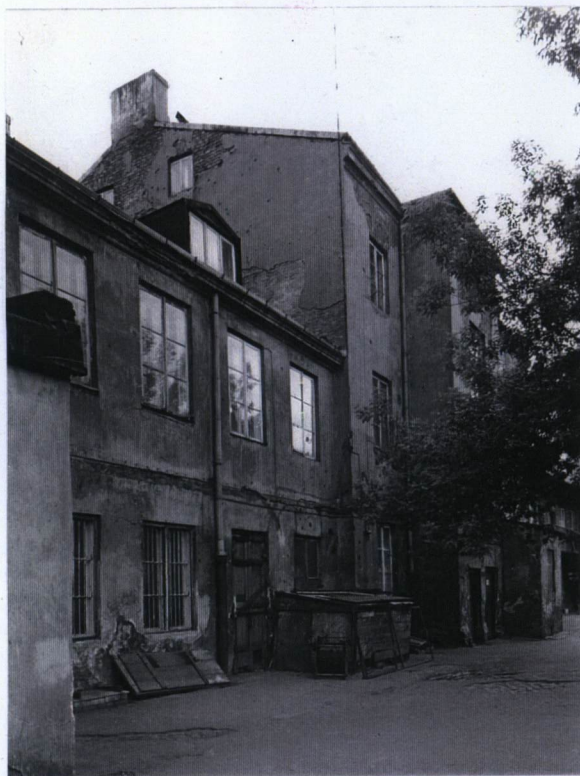
1. Miejscowość WARSZAWA, ul. Targowa 50/ 52	2. Obiekt ZESPÓŁ ZABUDOWY - DOMY ROTHBLITHA (A), SOKOŁOWSKIEGO (B), ROTHBLITHA (C) ORAZ DAWNY ŻYDOWSKI DOM MODLITWY(D)	3. Zawartość wkładki (nazwa obiektu lub materiału uzupełniającego) Dokumentacja ikonograficzna: ciąg dalszy. 1 – 4. Fotografie zespołu z 1976r. 5. Posesja Targowa 50/ 52 - fragment ze zdjęcia lotniczego z 1935r. 6. Posesja Targowa 50/ 52 - fragment zdjęcia lotniczego z 1945r.
---	--	---

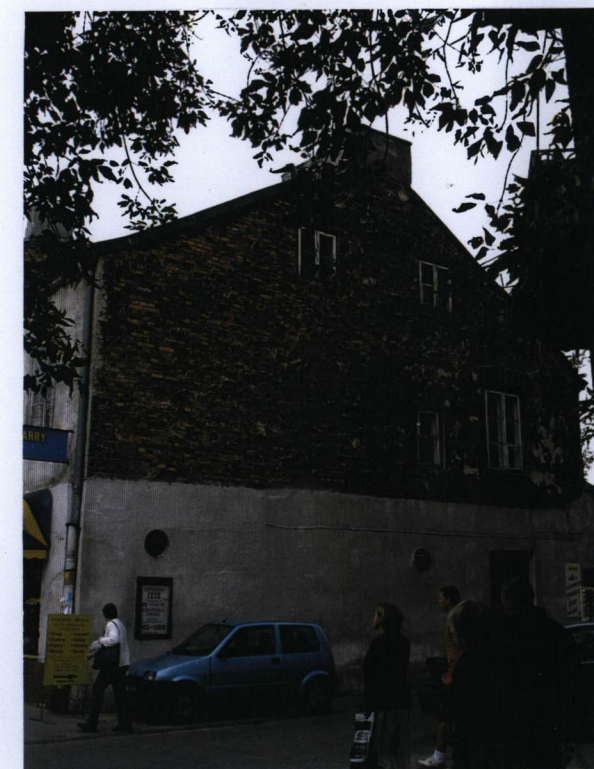
1. Miejscowość	2. Obiekt	3. Zawartość wkładki (nazwa obiektu lub materiału uzupełniającego)
WARSZAWA, ul. Targowa 50/ 52 (dawny adres kamienicy: Targowa 50)	ZESPÓŁ ZABUDOWY - DOMY ROTHBLITHA (A), SOKOŁOWSKIEGO (B), ROTHBLITHA(C) ORAZ DAWNY ŻYDOWSKI DOM MODLITWY(D)	NR 1 – DOM ROTHBLITHA (A) – OPIS, DOKUMENTACJA FOTOGRAFICZNA: 1. ŚCIANA SZCZYTOWA, 2. ELEWACJA FRONTOWA, 3. ELEWACJA PODWÓRZOWA. PLANY: RZUT PIĘTRA I PARTERU W SKALI 1 : 200.

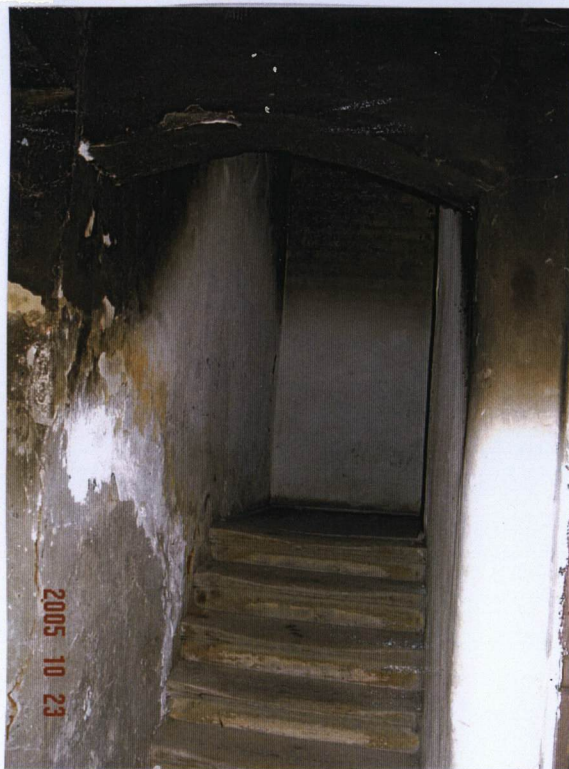
1.

1 – 3. Klatka schodowa. 4. Ściana szczytowa od strony Bazaru Różyckiego. 5. wejście do piwnicy
- dawna mykwa. 6 - 9. Wnętrza piwniczne.
