KARTA EWIDENCYJNA ZABYTEKÓW
ARCHITEKTURY I BUDOWNICTWA

NR 645

KAMIENICA

MOSTOWA 28
hip. [REDACTED]

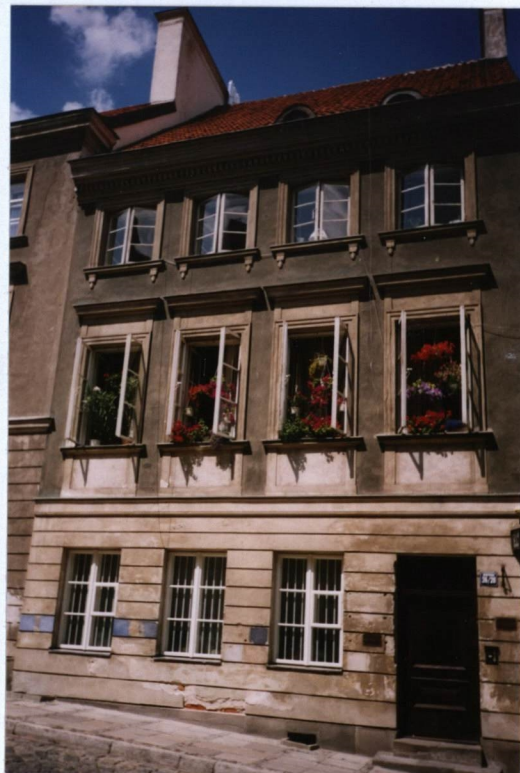
Fasada (elewacja południowa): trójkondygnacyjna, 4-osiowa, cokół wysoki. Kondygnacja pierwsza boniowana poziomo, zamknięta szerokim gzymsem kordonowym; w skrajnej osi od wschodu otwór wejściowy poprzedzony kamiennymi schodkami; drzwi jednoskrzydłowe, drewniane, z przeszklonym nadświetlem, w parterze otwory bez obramień. W kondygnacjach II i III-ej okna w oprofilowanych opaskach, w kondygnacji II zwieńczone odcinkiem profilowanego gzymsu nadokiennego, od dołu ujęte poziomymi prostokątnymi płycinami w szerokich, gładkich obramieniach. W kondygnacji III-ej okna mniejsze, z gzymsem parapetowym wspartym na płaskich kostkach zakończonych szyszkami. Gzyms wieńczący wydatny, silnie profilowany, ujęty pasem ząbkowania.

1. WIDOK OGÓLNY FASADY

14. Kubatura	15. Powierzchnia użytkowa	16. Przeznaczenie pierwotne	17. Użytkowanie obecne
1767 m ³	235 m ²	mieszkalne	mieszkalne
18. Prace budowlane i konserwatorskie, ich przebieg i dokumentacja (po 1945 r.)		19. Stan zachowania (fundamenty, ściany zewnętrzne, ściany wewnętrzne, sklepienia, stropy, konstrukcje dachowe, pokrycie dachu, wyposażenie i instalacje)	
<p>1990 r. – remont dachu, obróbek blacharskich, naprawa kominów</p> <p>1992 r. – remont przewodów kominowych</p> <p>2001 r. - wymiana instalacji wod.kan. i elektrycznej, wymiana drzwi wejściowych od strony ulicy,</p>		<p>Tynki fasady zabrudzone, z przebarwieniami i plamami. Kamienny cokół silnie zniszczonym, z rozległymi śladami zacieków i ubytkami. Na krawędziach kamiennych stopni przed drzwiami wejściowymi w fasadzie ubytki i spękania kamienia.</p>

20. Najpilniejsze postulaty konserwatorskie			
<p>Odnowienie elewacji, reperacja tynków, remont schodków w fasadzie, osuszenie i zabezpieczenie kamiennego oblicowania cokołu.</p>

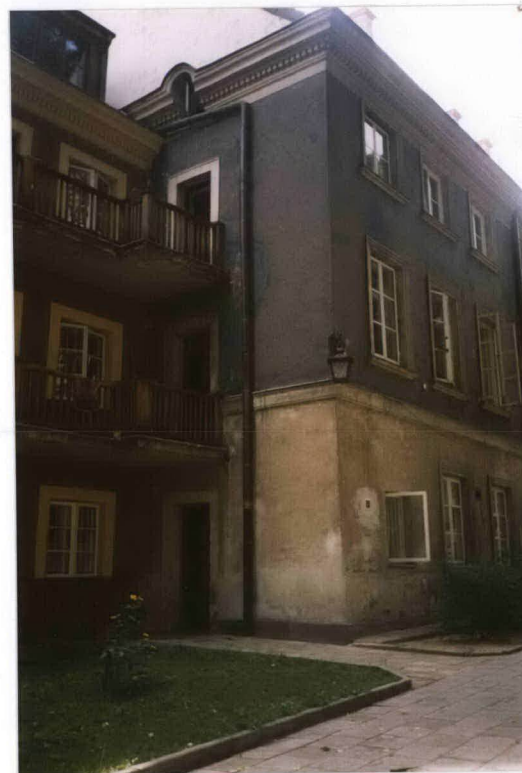
Elewacja tylna (północna) : trójkondygnacyjna, 3-osiowa, ponad parterem zamknięta pasem gzymsu kordonowego. Otwory wszystkie prostokątne, w kondygnacji III-ej mniejsze, w oprofilowanych opaskach. Gzyms wieńczący – jak w fasadzie.

Elewacja boczna (wschodnia) – jednoosiowa, wysunięta przed lico budynku nr 26. Na każdej kondygnacji umieszczone drzwi wejściowe, dostępne z tarasu lub balkonów –galerii budynku nr 26; wszystkie w szerokich, gładkich opaskach. Nad małym okienkiem strychowym, na osi otworów, gzyms wieńczący wyłamany półkoliście.

2,3. WIDOK NAROŻNY ELEWACJI TYLNEJ I NAROŻNIKA PN./WSCH.
