KARTA EWIDENCYJNA ZABYTKU NIERUCHOMEGO

BUDYNEK MIESZKALNY DLA NAUCZYCIELI

1925-1927

NARBUTTA 14

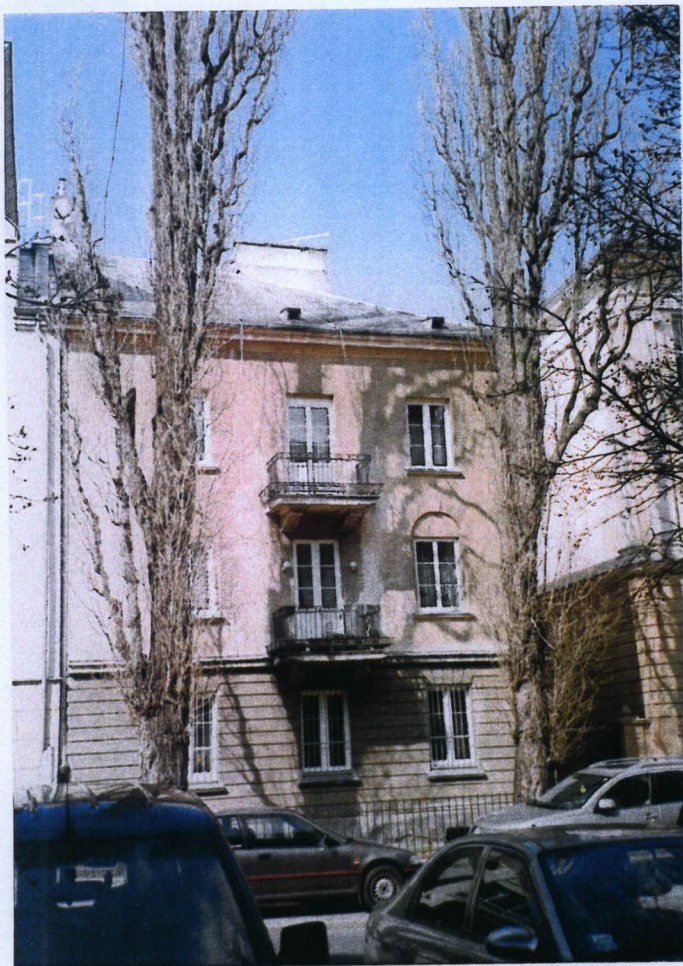
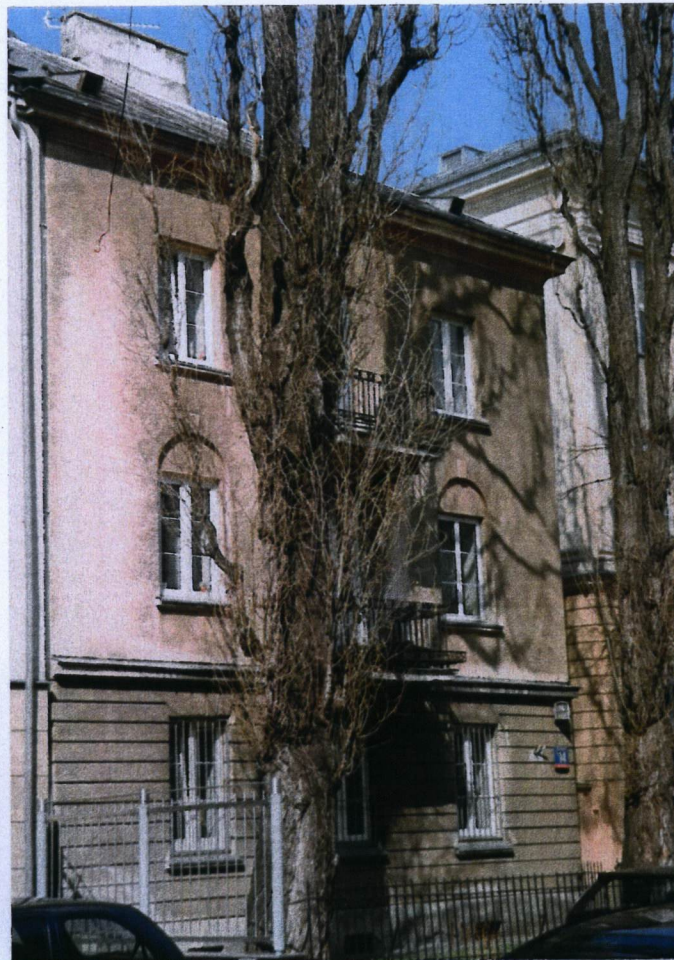
Trójosiowa, podkreślona gładkim cokołem, boniowana pasowo w partii parteru. Zaakcentowana sfazowanym gzymsem kordonowym wieńczącym poziom parteru, zwieńczona profilowanym gzymsem koronującym. Okna prostokątne, na I piętrze zwieńczone półkolistą, płytką płyciną spiętą zwornikiem wyrobionym w tynku. Oś środkowa podkreślona dwoma balkonami na I i II piętrze. Balkony złożone z płyty betonowej wspornikowej podkreślonej wąskim, sfazowanym gzymsem, dekorowanej od spodu pasami tynku. Płyty wsparte na dwóch krokwistynach dekorowanych pasami tynku. Balustrady balkonów stalowe, prętowe, o motywie geometrycznym, okolone stalowymi, prętowymi kwietnikami. **Cd. na wkładce**

Elewacje: tynk z miejscowymi pęknięciami. Gzyms wieńczący z miejscowymi pęknięciami i zaciekami.

- 1-3. Fasada
4. Fasada, fragment
5. Fasada, balkon I piętra
6. Fasada, balkon II piętra
7. Widok ogólny od wschodu
8. Elewacja północna
9. Elewacja wschodnia
10. Brama wjazdowa na podwórze szkolne,
fragm. przy elewacji wschodniej
- 11.-14 Klatka schodowa
15. Schody do piwnicy
- 16-17 Drzwi do mieszkań
- 18-19. Drzwi wewnętrzne
20. Okno z łazienki do kuchni
22. Wieżba, fragment

Konieczne jest otynkowanie elewacji, naprawa płyt balkonowych, wymiana zniszczonych elementów obróbek blacharskich

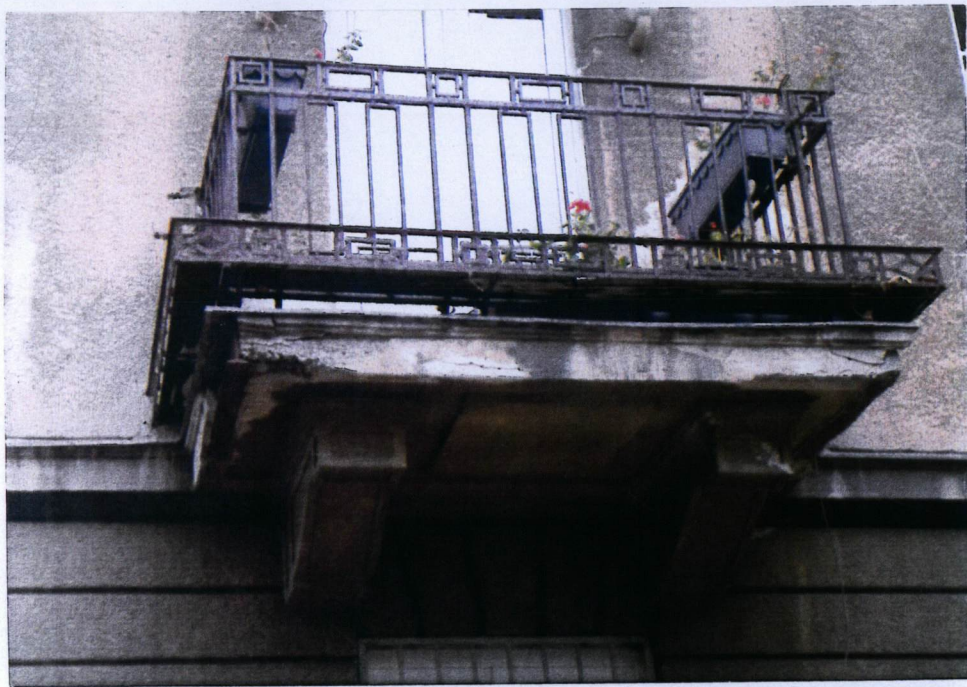
5

W płytach balkonowych- ubytki betonu, skorodowane elementy stalowe balustrady

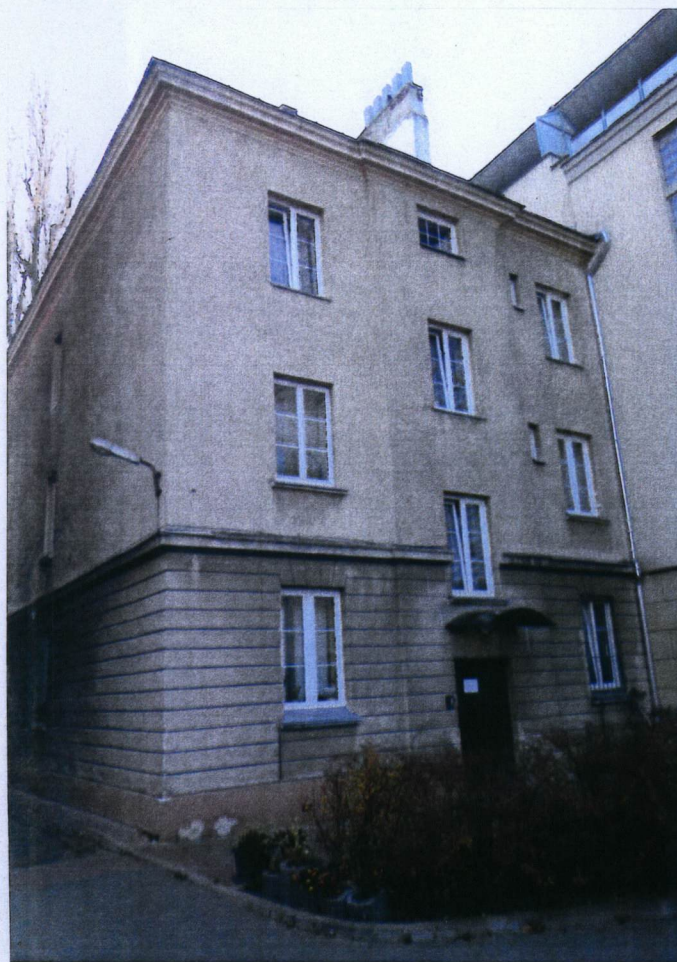
8

Trójosiowa, z płytkim ryzalitem środkowym akcentującym klatkę schodową. Podkreślona gładkim cokołem, boniowanym pasowo parterem, sfazowanym gzymsem kordonowym i profilowanym gzymsem wieńczącym. Okna prostokątne, po zachodniej stronie klatki schodowej 2 małe, prostokątne okienka. Nad wejściem daszek z poliwęglanu na wpornikach aluminiowych.

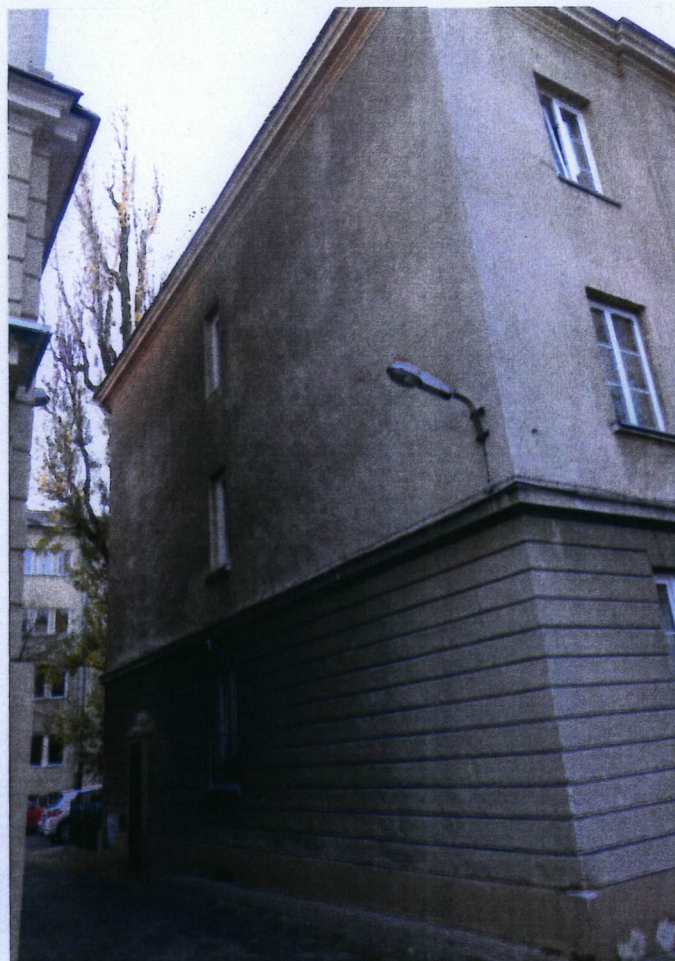
9

Jednoosiowa o centralnie umieszczonych wąskich oknach. Opracowana podobnie do fasady.

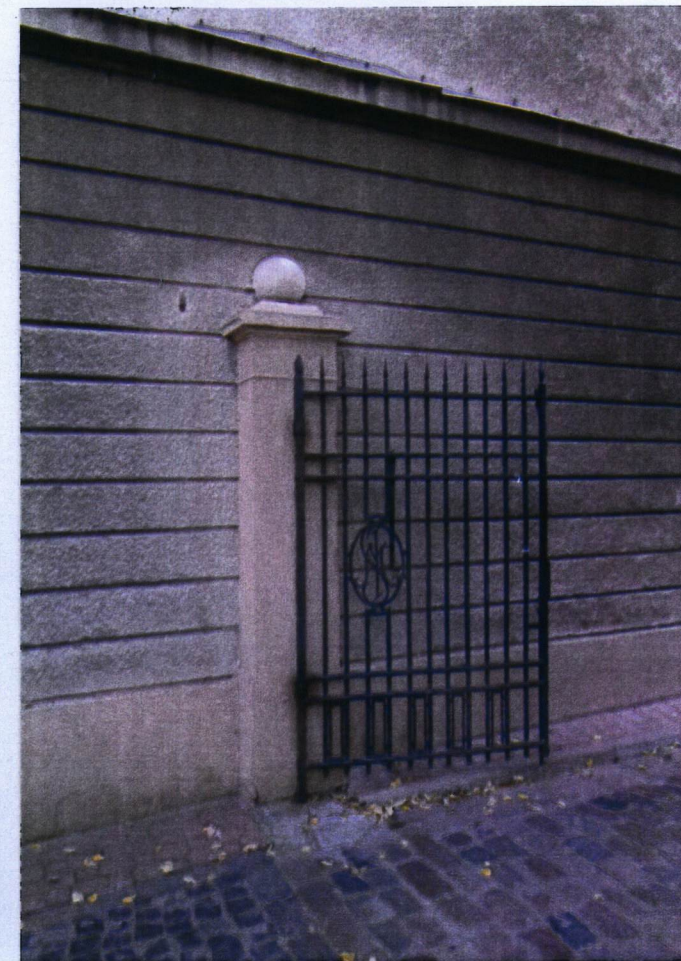
10

na podwórze szkolne usytuowana pomiędzy skrzydłem południowym a budynkiem mieszkalnym. Słupki bramne murowane, otynkowane, sześcioboczne, lewy ukazany w połowie. Oba słupki na cokole, zwieńczone gzymsikiem i płaską czapką betonową, na której umieszczona kula na czworobocznej podstawie. Fronty słupka prawego-wschodniego podkreślone prostokątną płyciną. Brama dwuskrzydłowa, z czego jedno skrzydło łamane. Stalowa, prętowa, dekorowana w partii centralnej owalem wypełnionym stylizowanymi literami. Przejazd na podwórze wyłożony kostką bazaltową.
