1. Obiekt

WILLA

11. Zdjęcia, rzut, sytuacja, orientacja,

4. Adres ul. Wł. Niegołęwskiego 27
01-570 Warszawa

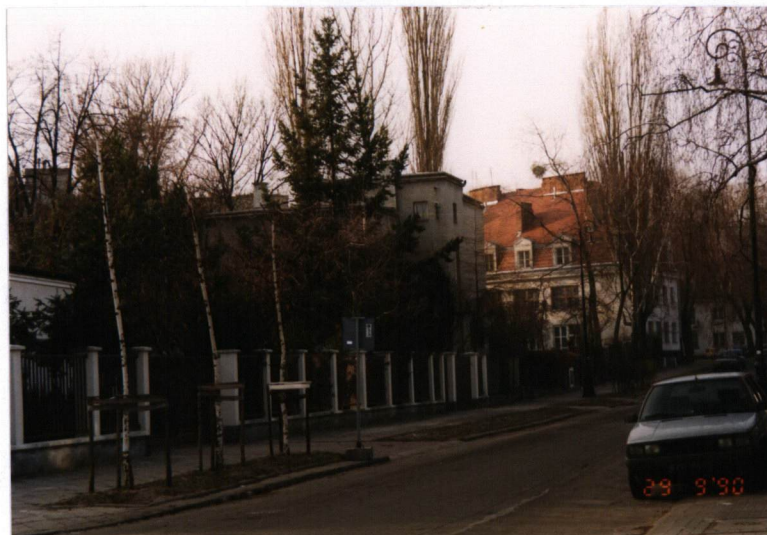
2

1. Fasada, widok od wschodu
2. Widok ogólny od strony wschodniej
3. Widok ogólny od strony zachodniej
4. Widok fasady oraz elewacji zachodniej
5. Elewacja południowa-ogrodowa
6. Elewacja zachodnia
7. Elewacja wschodnia
8. Parter, fragm. hallu
9. Parter, fragm. pokoju
10. Parter, fragm. pokoju
11. Parter, fragm. pokoju
12. Parter, fragm. pokoju
13. Piętro, fragm. klatki schodowej.

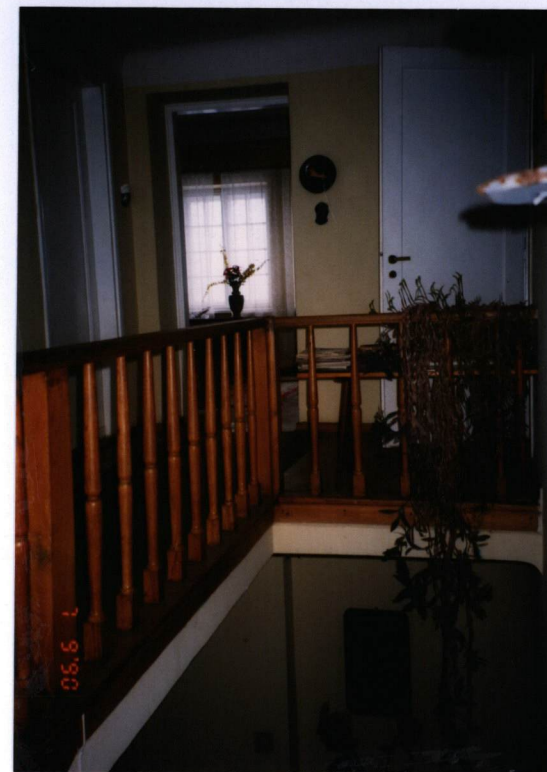
13

Klatka schodowa drewniana, dwubiegowa, o drewnianej, tralkowej poręczy. Schody do piwnic wewnętrzne i zewnętrzne jednobiegowe, betonowe, w tym zewnętrzne osłonięte daszkiem na dwóch słupkach metalowych. Schodki do głównego wejścia betonowe, osłonięte daszkiem wspartym na dwóch metalowych słupkach. Taras elewacji tylnej ceglany, wylany betonem. Kominiec ceglany w piaskowcowym obramieniu z metalową osłoną i pojemnikiem na opał. Kraty okienne i balkonowe żelazne, prętowe.
