PODSTACJA ELEKTRYCZNA - ZESPÓŁ

1931 r.

UL. NISKA 24

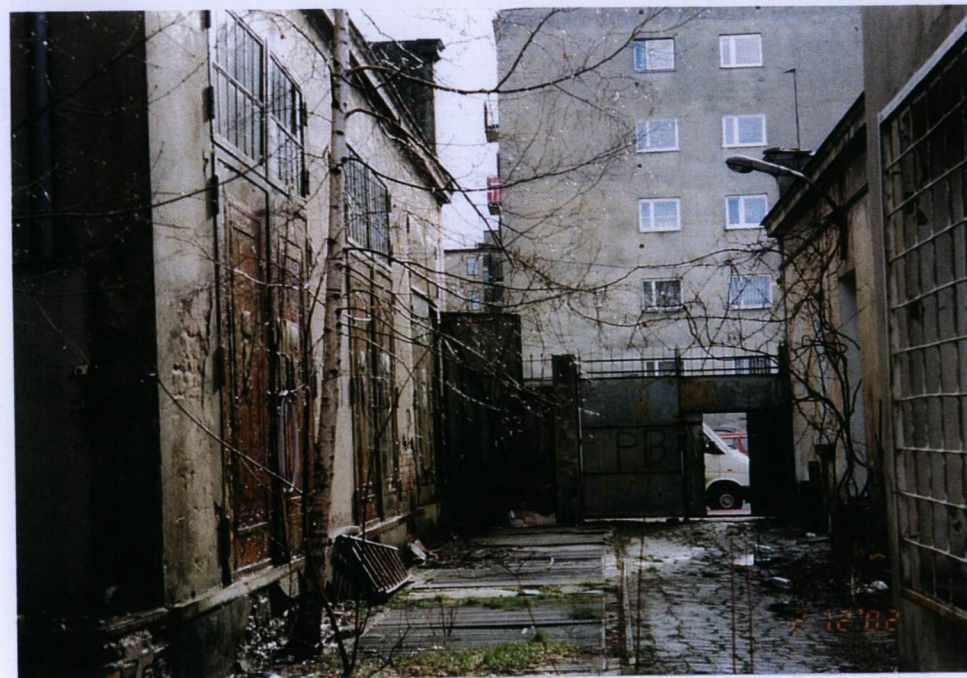
2

1. Widok ogólny zespołu od pld. zachodu
2. Widok ogólny od strony podwórka
3. Budynek główny (A), elewacja frontowa
4. Budynek główny (A), fragment pld.zachodni

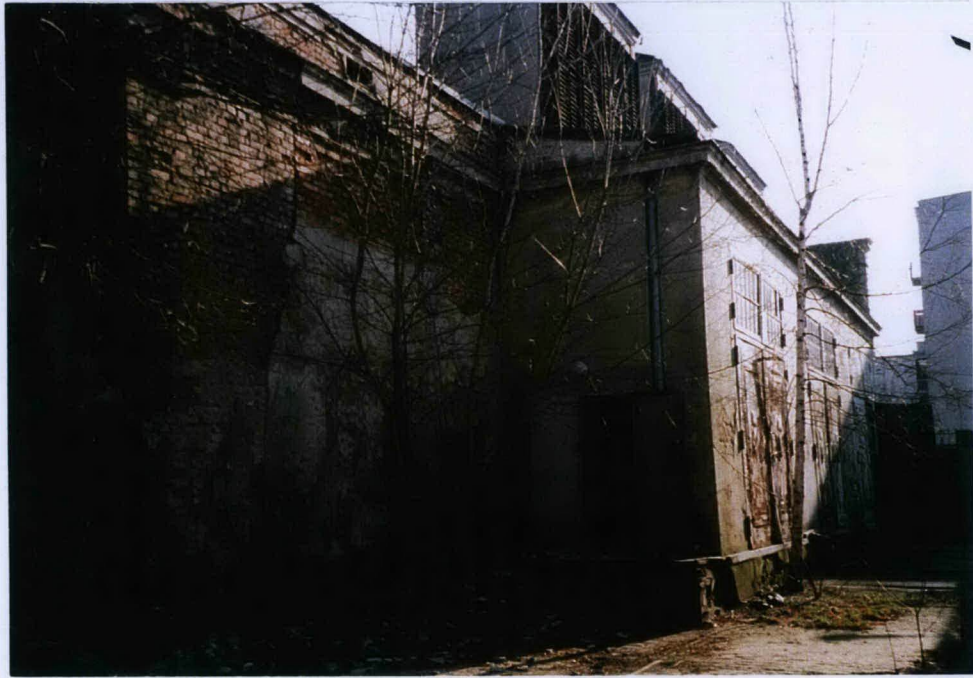
5

5. Budynek główny (A), elewacja zachodnia
6. Budynek główny (A), fragm. elewacji zach.  
z poprzedzającymi czerpniami powietrza i torem  
dla wózka pod transformator

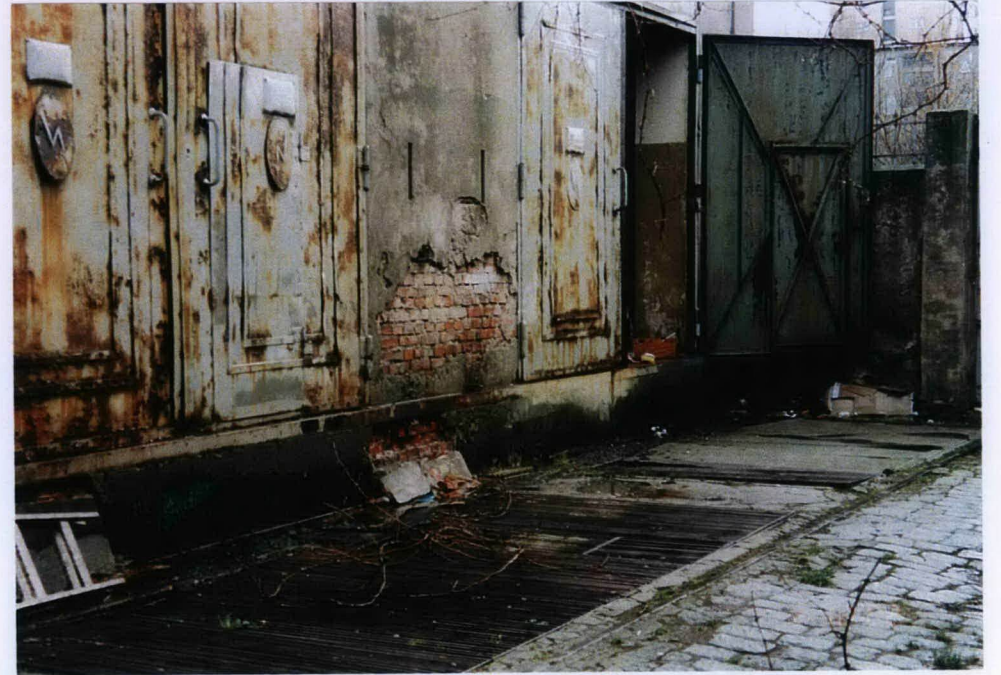
6

Przed linią elewacji zachodniej trzy symetrycznie rozmieszczone, prostokątne w rzucie czerpnie powietrza o głębokości ok. 1,5 m.

Nie ma aparatury i urządzeń elektrycznych, brak jest transformatorów, izolatorów, kabla odpływowego. Zasypano dwie z trzech zewnętrznych czerpni powietrza zabezpieczonych stalowymi prętami. W pomieszczeniach rozdzielni zachowane są prawie wszystkie elementy stalowe, zaczepowe i przesyłowe.

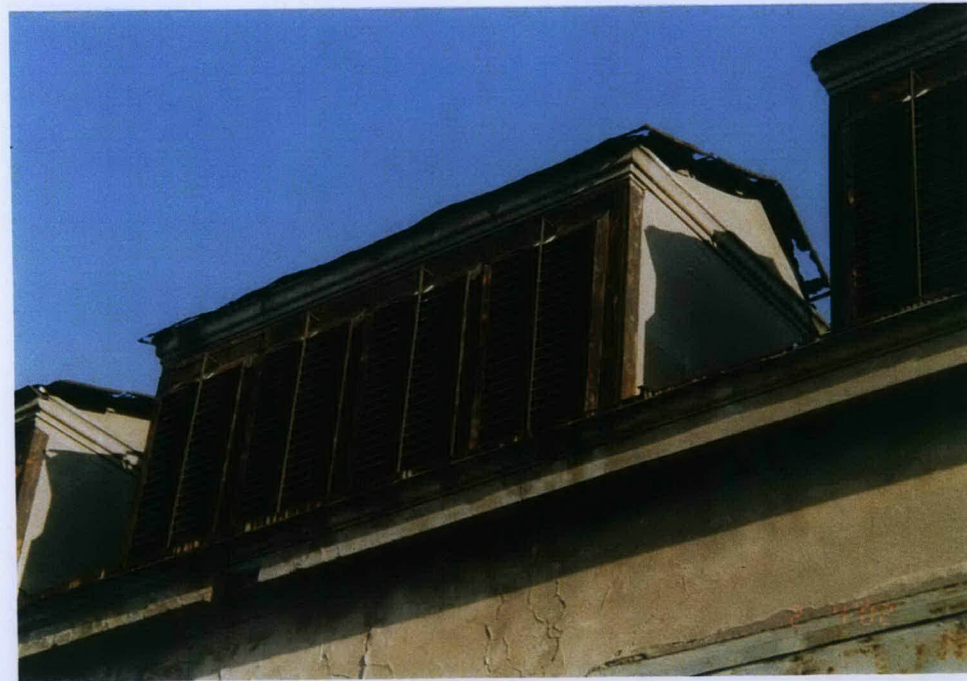
7

Parterowy, w części zachodniej z trzema głębokimi zbiornikami olejowymi i wentylacyjnymi umieszczonymi pod komorami transformatorów. Przekryty dachami jednospadowymi w części półn. ze ścianką kolankową, w części półd. z trzema wysokimi wystawkami-wywiewkami krytymi dwuspadowymi daszkami. Od strony półd., szczytowej, dach osłonięty wysoką, murowaną ścianką kolankową. Przy elewacji półn. niska, wtórna przybudówka.

7. Budynek główny (A), partia dachu,wywiewka
8. Budynek główny (A), elewacja północna
9. Budynek główny (A), drzwi do komory  
transformatorowej
10. Budynek główny (A), korytarz międzytraktowy

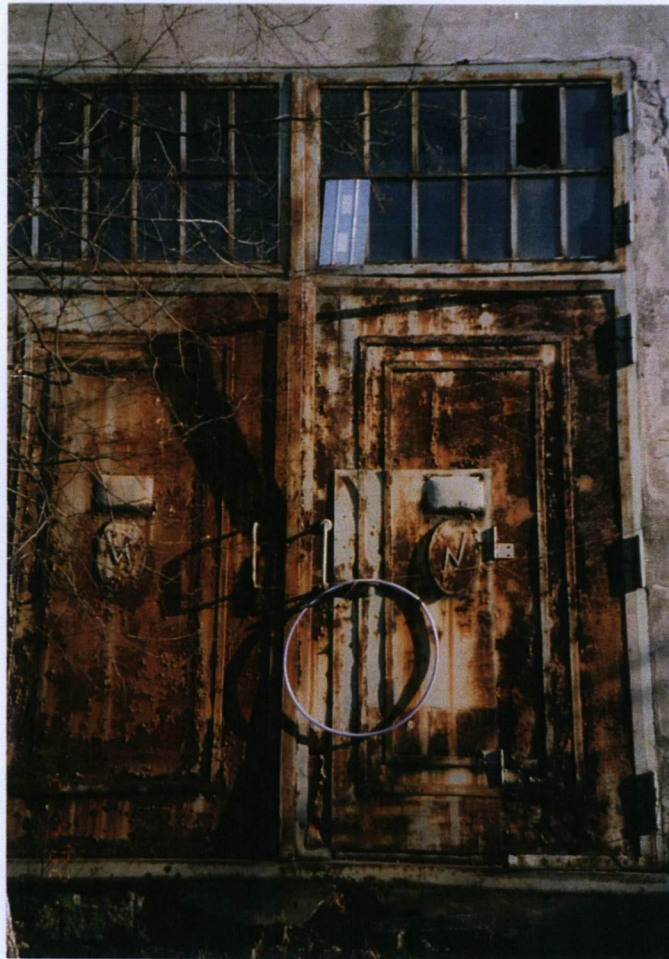
9

W elewacji podwórzowej bud. A. troje drzwi do komór transformatorowych, w ścianie północnej ryzalitu wejście do komory poprzedzone schodkami. północna, szczytowa elewacja bud. A. z wejściem poprzedzonym schodkami, przysłonięta niską szopą zakrywająca zamurowane okno. W partii ścianki kolankowej umieszczone niskie wejście na poddasze z zewnętrznymi żeliwnymi schodkami -reliktem.

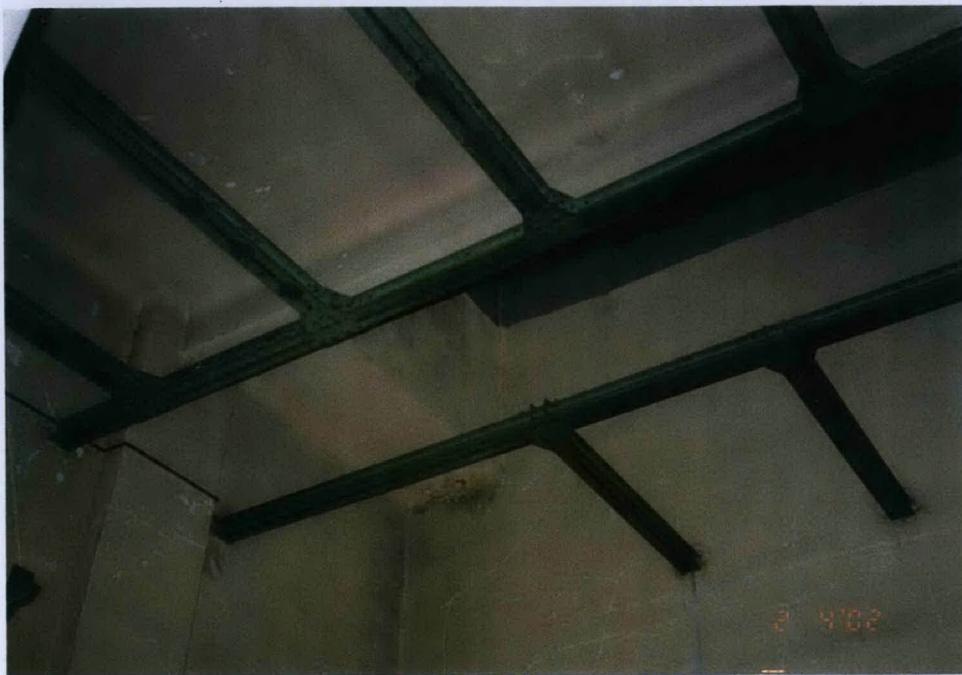
11

Pomieszczenia budynku technicznego (A) nie uległy znaczącym przekształceniom. Zamurowanych zostało dwoje drzwi do komór transformatorowych oraz zasłonięte płytami pilśniowymi i kartonowymi przestrzenie międzybelkowe otwartych stropów. Osłonięto wykładzinami PCV i pilśniowymi płytami zbiorniki wentylacyjne i misy olejowe umieszczone pod komorami transformatorowymi. Zamurowano od wewnątrz okna elewacji południowej, okno w elewacji podwórzowej i okno w elewacji północnej. W komorze północnej zachowały się stalowe elementy do podciągania i zaczepiania urządzeń.

11. Budynek główny (A), fragm. stropu
12. Budynek główny (A), fragm. stropu
13. Budynek główny (A), fragm. stropu
14. Budynek główny (A), fragm. rozdzielni

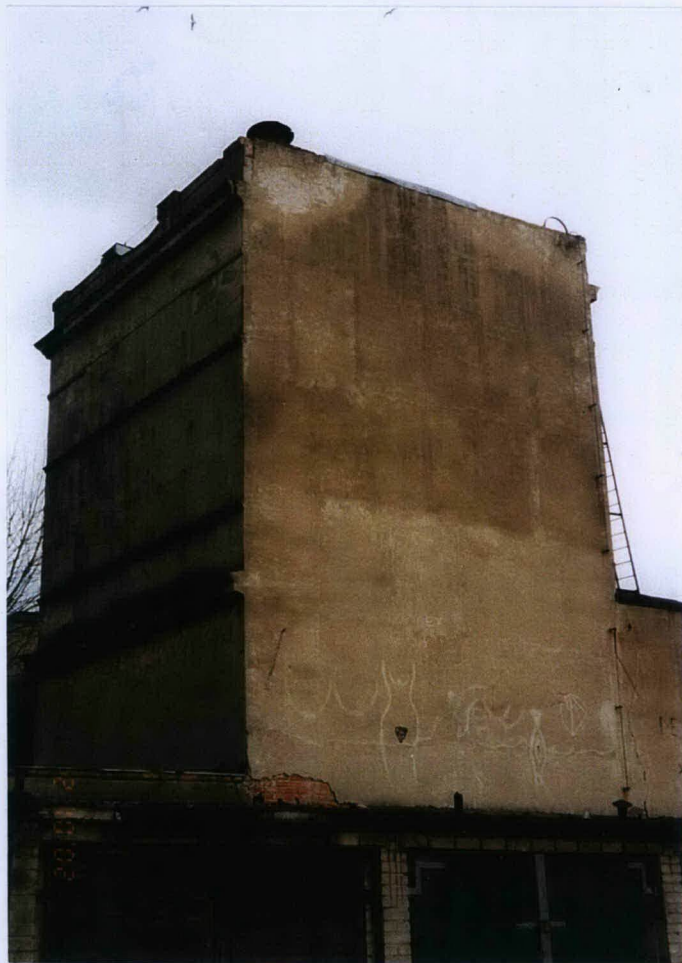
17

Elewacja podwórzowa bud. B. z niskim cokołem, gzymsikiem w partii poddasza i z gzymsem wieńczącym. Otwory prostokątne, 1 wejście poprzedzone schodkami. Opracowanie wieży odmienne; trzy elewacje (bez zachodniej) podkreślone gzymsikami międzykondygnacyjnymi, zwieńczone

15. Budynek warsztatowy (B) od pld.wschodu
16. Budynek warsztatowy (B) od pld.zachodu
17. Budynek warsztatowy (B), wieża napraw,  
elewacja zach.i pñ.
18. Budynek warsztatowy (B), wieża napraw,  
fragm. wnętrza

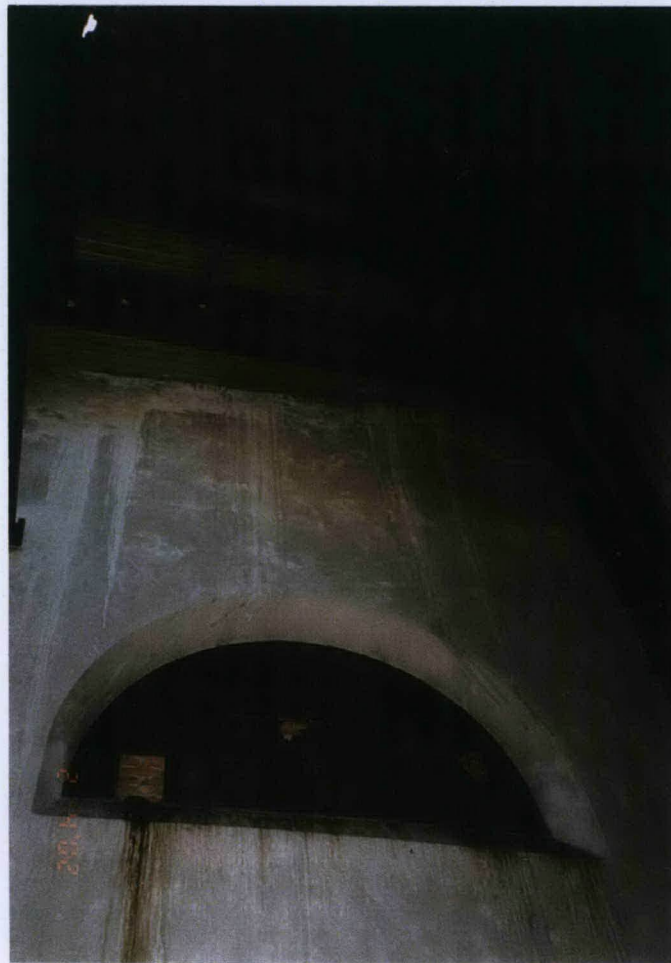
18

Najważniejszym elementem budynku B jest wieża napraw, jednoprzestrzenna, o wysokości ok. 10 m. Jej jedynym i głównym urządzeniem jest stalowa suwnica umocowana na stalowych belkach i oparta o północną ścianę. Zachowany jest stalowy wózek kołowy konstrukcji ramowej przeznaczony do transportu transformatorów, ustawiony po płu. stronie podwórka. Zachowane są szyny przy zachodniej ścianie głównego budynku (A).

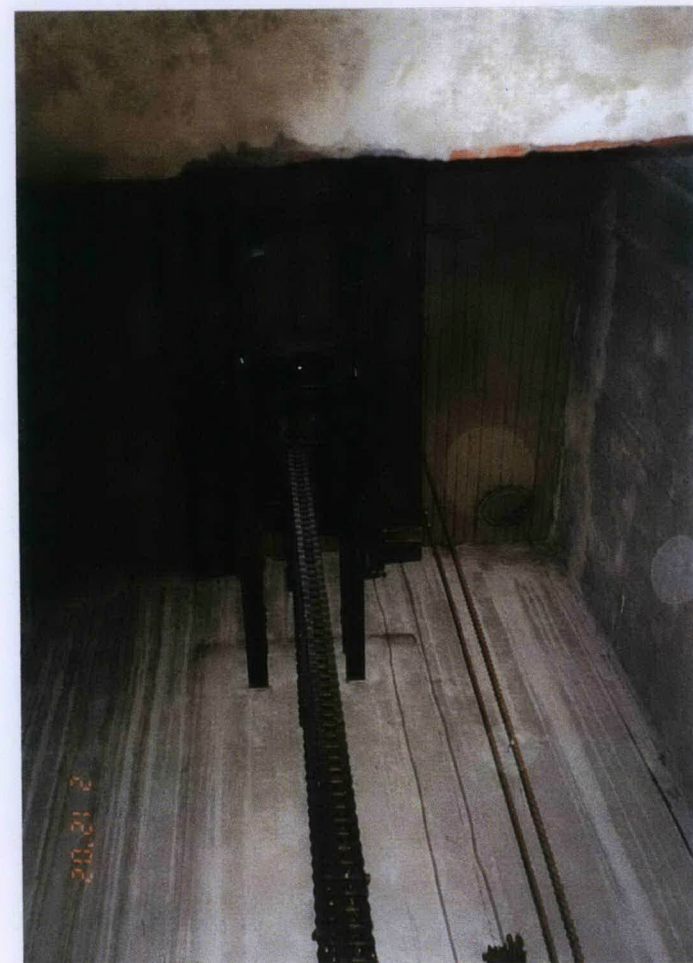
19

19. Budynek warsztatowy (B), wieża napraw,  
górný fragm. suwnicy
20. Budynek warsztatowy (B), wieża napraw,  
zaczep suwnicy
21. Budynek warsztatowy (B), drzwi do wieży napraw,
