KARTA EWIDENCYJNA ZABYTEKOW
ARCHITEKTURY I BUDOWNICTWA

1. Obiekt 61/3 WIEŻA Z GÓŁĘBNICZYM I BRAMĄ
GÓŁĘBNIK /ad.: Zespół pałacowy Szustrów/

2. Czas powstania
1780 r.

3. Miejscowość
WARSZAWA - Mokotów

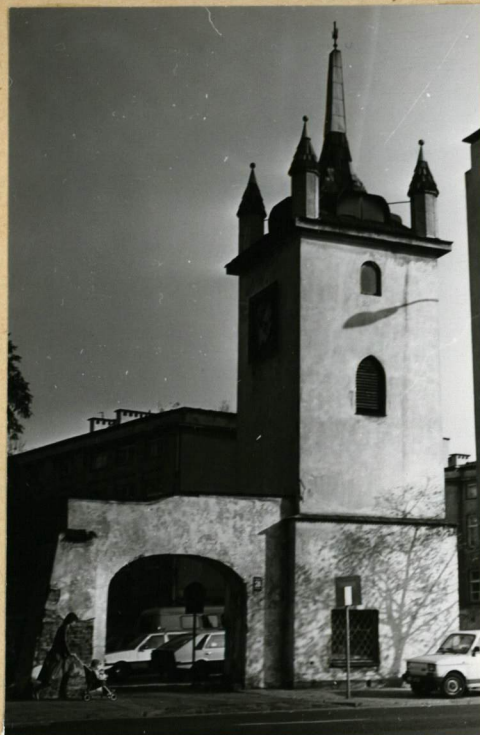
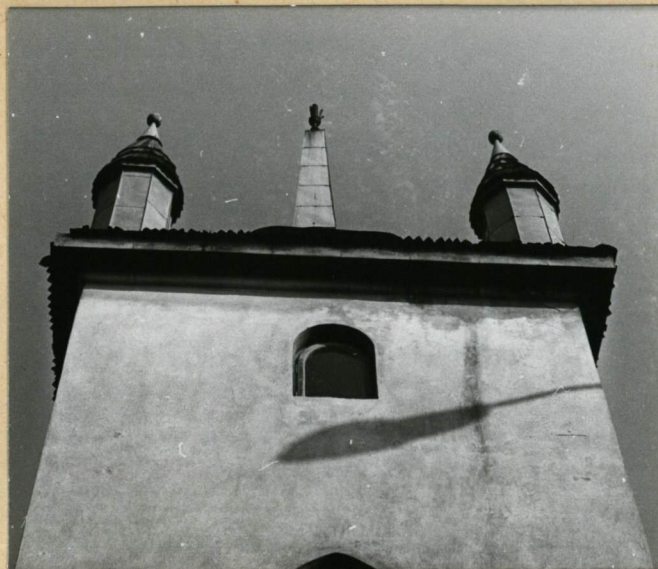
1

Elewacja zach.: jednoosiowa, trójkondygnacyjna, z partią cokołową szerszą i dostawionym z lewej przejazdem bramnym o lekko ukośnym narożu pn. z otworem zamkniętym łukiem odcinkowym. Brama, gzyms nad cokołem pokryte gontem. Wyżej na osi ostrołukowy otwór, a nad nim półkoliście zamknięte małe okienko. Elewację zamyka wydatny gzyms koronujący.

Zdjęcia: 1-3 - elew. zach.; 4,5 - widok z pd.; 6,7 - widok ze wsch.; 8-10 - wnętrze

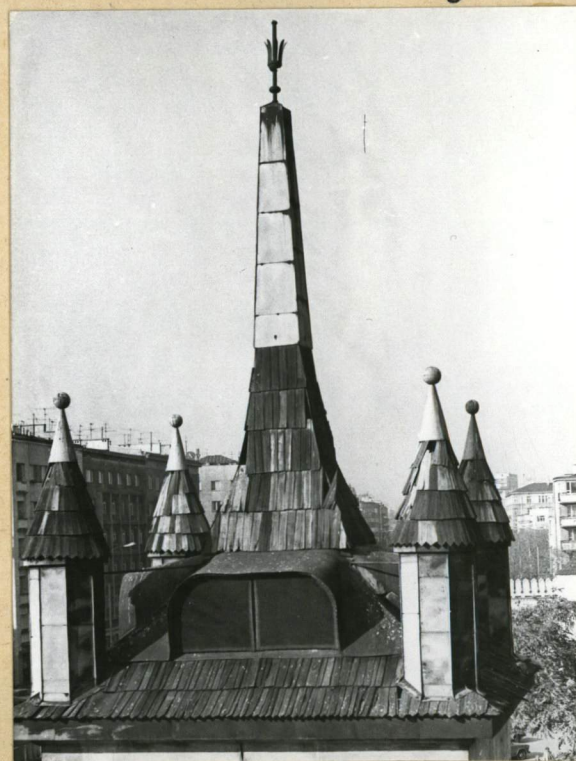
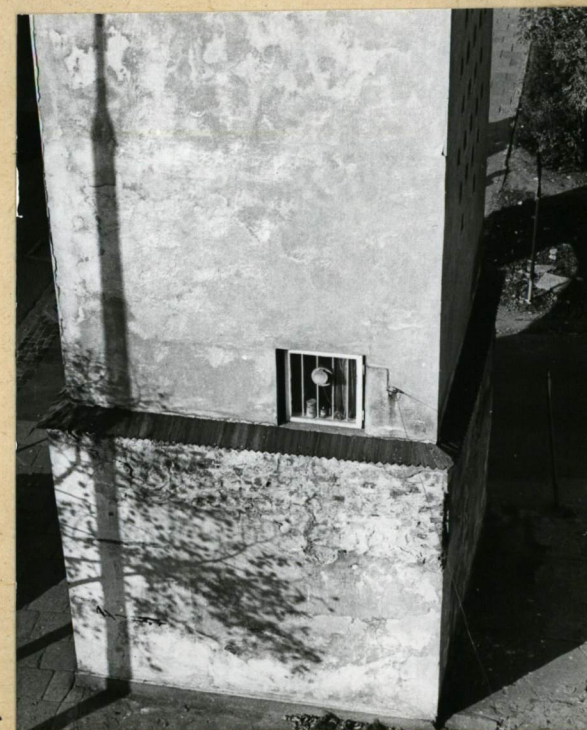
4

Elewacja pd.: z szerszą partią cokołową zwieńczoną gontem, gładka z prostokątnym oknem na wysokości 2.kondygnacji i okienkiem na osi 4.kondygnacji.

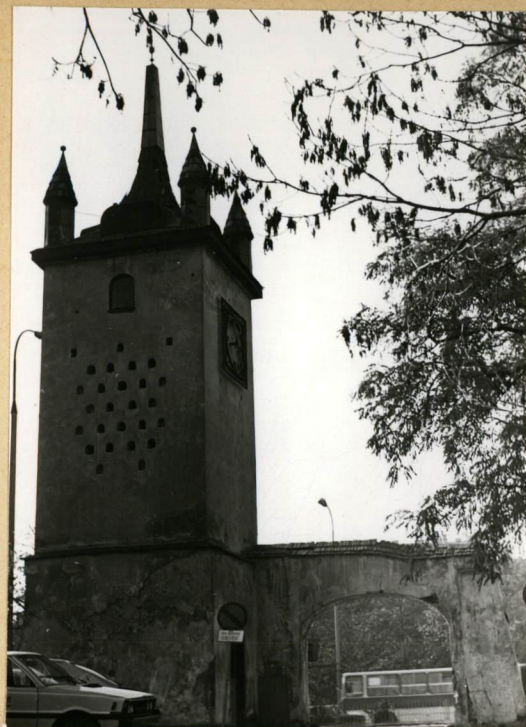
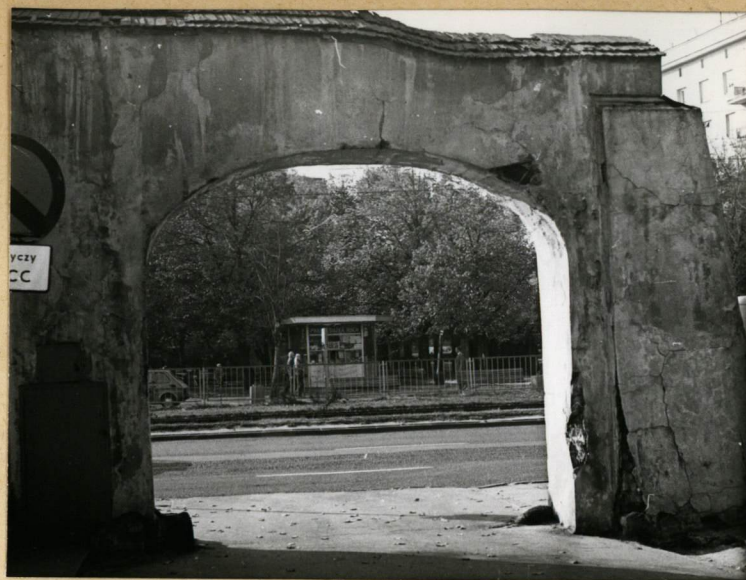
6

Elewacja wsch.: z szerszą partią cokołową, w środkowej części, na wysokości 2. i 3.kondygnacji otworki na gołębie. Na wysokości 4.kondygnacji na osi półokrągło zamknięte prostokątne okienko.
