Nr 1858

1. Obiekt		2. Czas powstania	3. Miejscowość
BUDYNEK MIESZKALNY		k. XIX w., 1935r.	02-846 WARSZAWA
111. Widok ogólny od wschodu, orientacja, sytuacja		4. Adres

02-846 WARSZAWA
UL. PUŁAWSKA 412

BUDYNEK MIESZKALNY

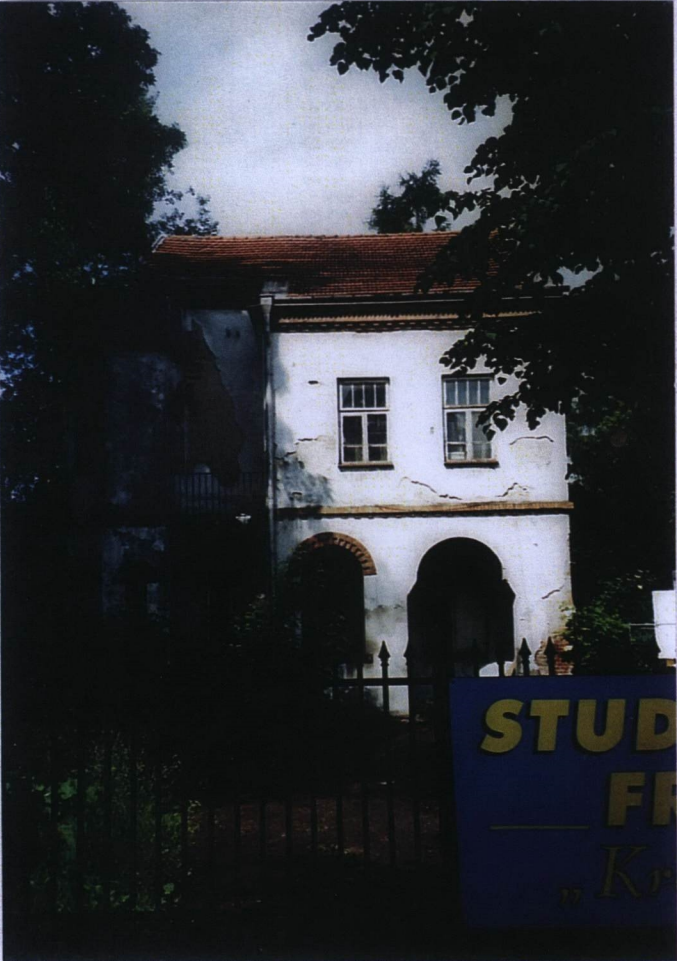
Budynek wolnostojący, usytuowany w zachodniej pierzei ulicy Puławskiej, w głębi nieregularnej w rzucie działki, frontem zwrócony na wschód. Teren działki ogrodzony siatką metalową rozciągniętą na słupkach, z bramą metalową prętową, dwuskrzydłową usytuowaną od strony wschodniej.
