KARTA EWIDENCYJNA ZABYTEKÓW  
ARCHITEKTURY I BUDOWNICTWA

**ZESPÓŁ BUDYNKÓW  
MENNICY POLSKIEJ S.A.**

**1950 – 1952, 1972**

**ul. Pereca 21**

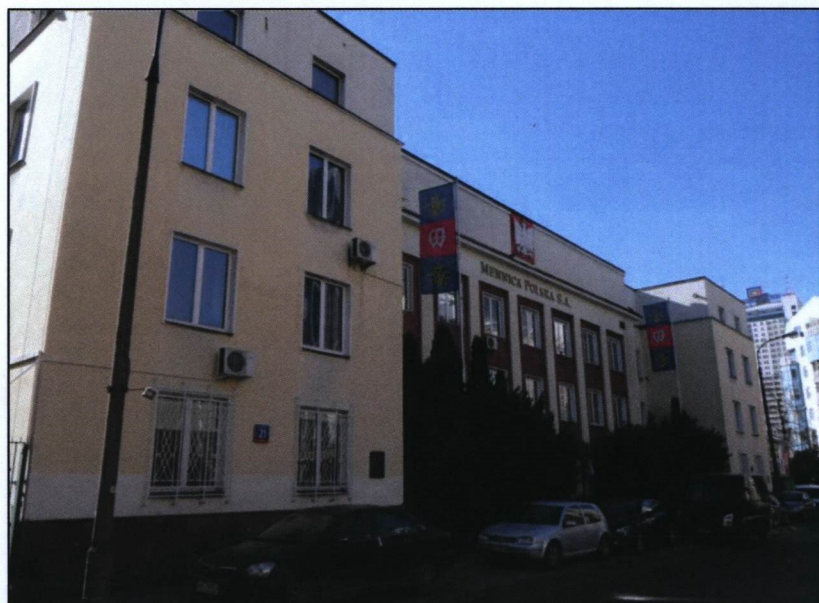
**IL.1. WIDOK BUDYNKU ADMINISTRACYJNEGO  
OD ULICY PERECA**

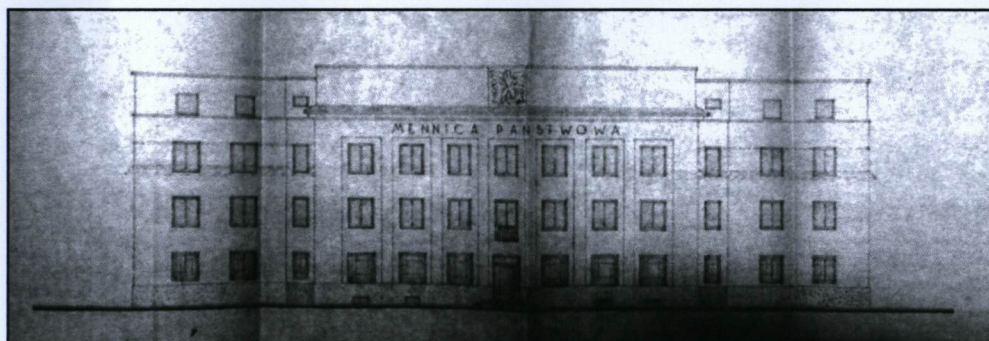
**IL. 8-10.** Projekt nadbudowy skrzydeł bocznych budynku administracyjnego z 1972 r. wg projektu arch. J. Żaka w uzgodnieniu z arch. J. Jaszuńskim – elewacja od ulicy (il. 8), boczna wschodnia (il. 9) i przekrój poprzeczny (il. 10). Archiwum Urzędu Dzielnicy Wola

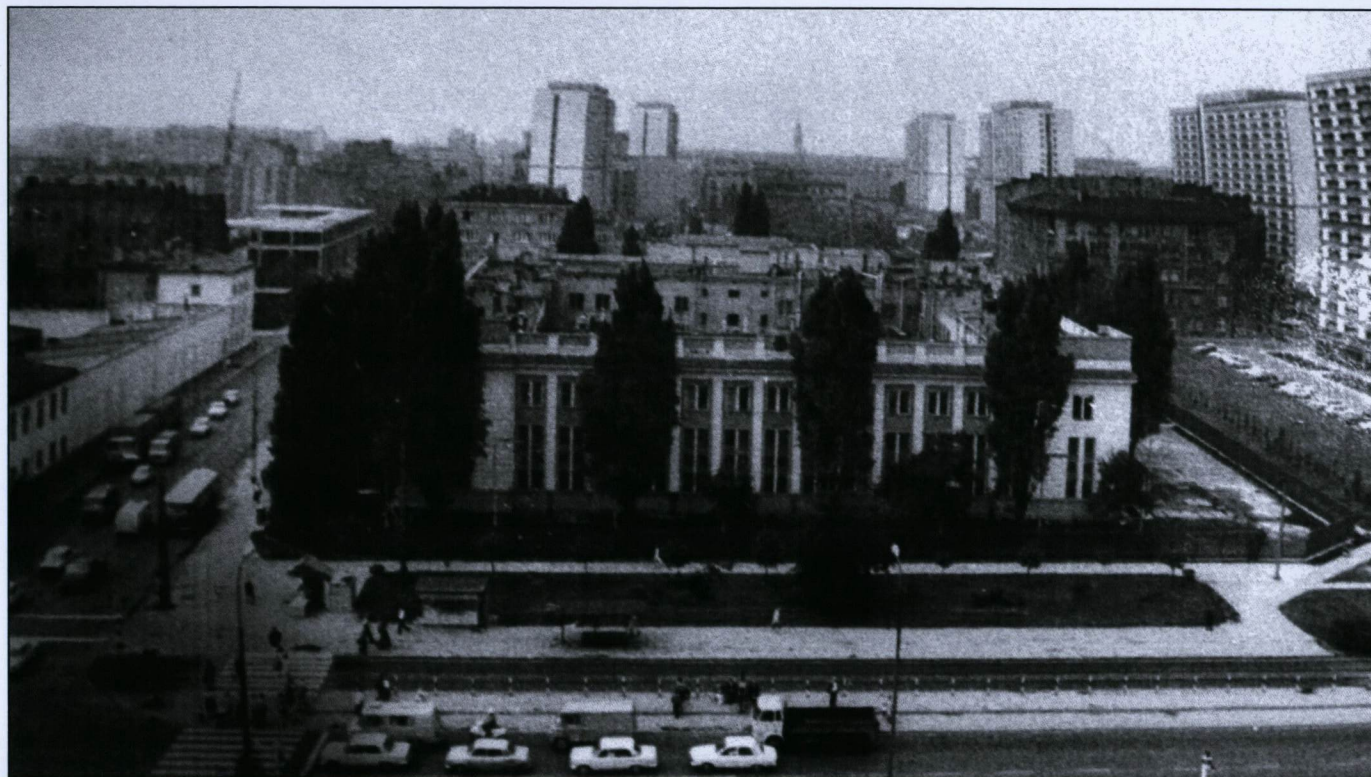
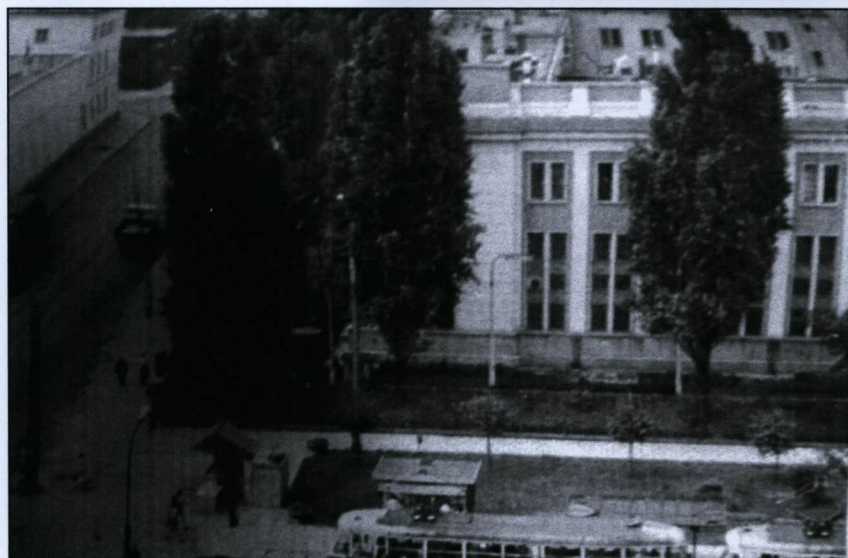
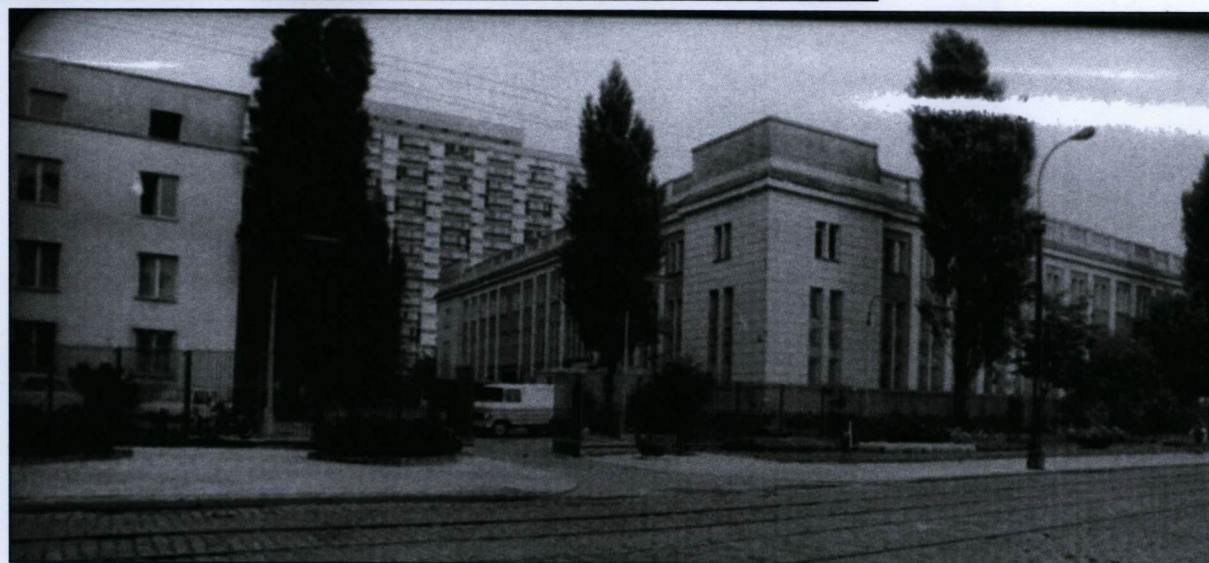
**IL. 14, 15, 16.** Widok budynków Mennicy Państwowej w 1975 r. – od ul. Prostej (il. 14, 15) i od ul. Żelaznej (il. 16). Repr. [z:] *Projekt architektoniczny budynków MS – Mennicy Państwowej*, BISTYP, Warszawa 1975 r. Autor arch. J. Pukaczewski

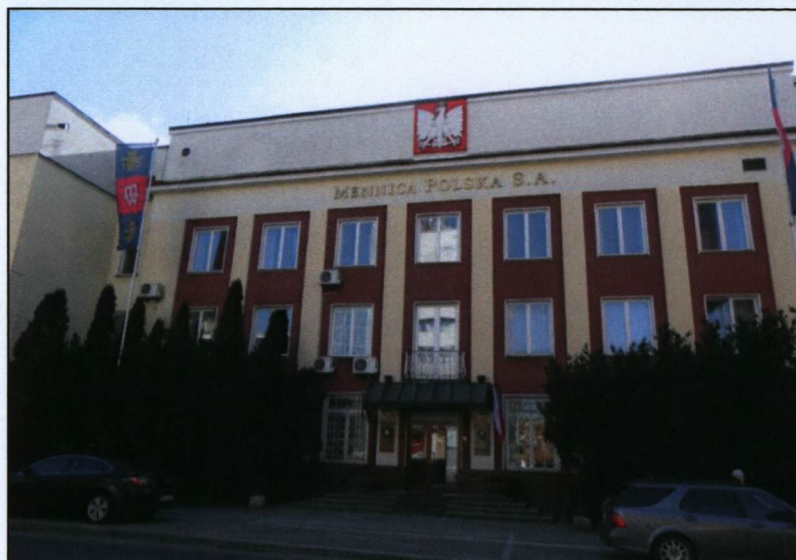
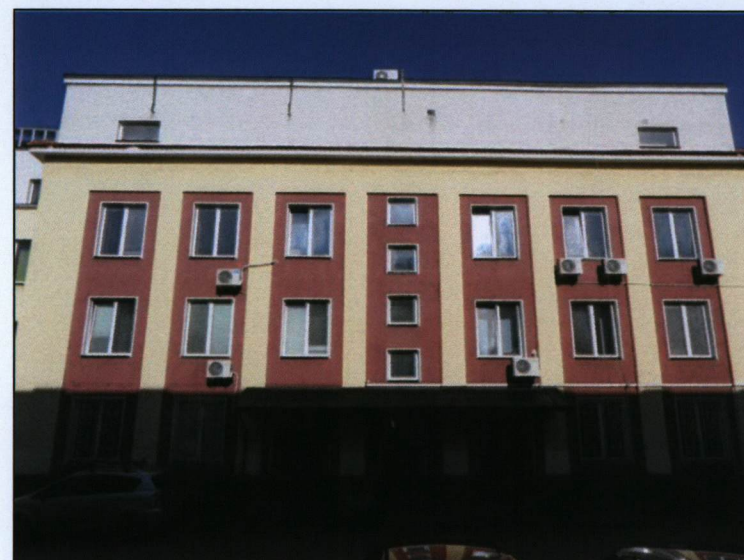
**IL. 17, 18.** Część środkowa budynku administracyjnego – widok od ul. Pereca (il.17) i od podwórza gospodarczego (il. 18)

Fasada: otynkowana, 13.osiowa, 4.kondygnacyjna. Ostatnia kondygnacja cofnięta i oddzielona od pozostałych gzymsem kordonowym. Korpus flankowany wysuniętymi, krótkimi skrzydłami, 2.osiowymi. Jego elewacja przepruta prostokątnymi oknami 2. dzielnymi (tylko w parterze z nadświetlem), umieszczonymi w prostokątnych, płytkich, podkreślonych czerwoną barwą płycinach. Okna skrzydeł analogiczne: 2.dzielne i 1.dzielne. We wszystkich oknach parteru kraty o geometrycznym rysunku. Oś centralna podkreślona wejściem, nad którym portfenetr z balkonem o ażurowej balustradzie oraz w pasie poniżej gzymsu napis: „MENNICA POLSKA S.A”, a w attyce godło RP. Na ścianie skrzydła wsch. pamiątkowa tablica poświęcona firmie ogrodniczej „C. Ulrich”.

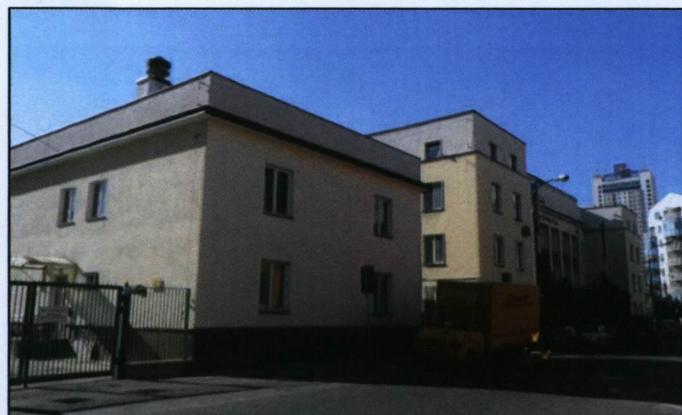
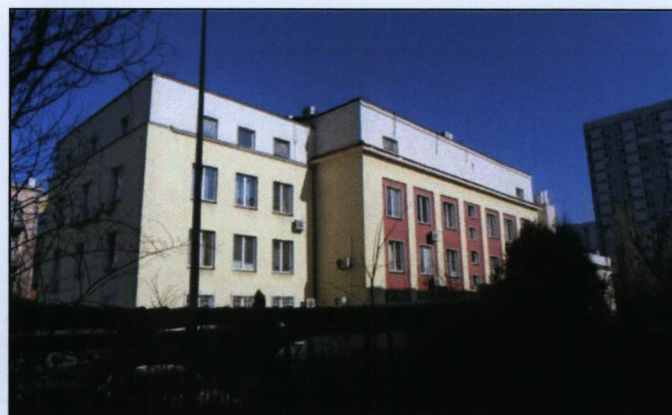
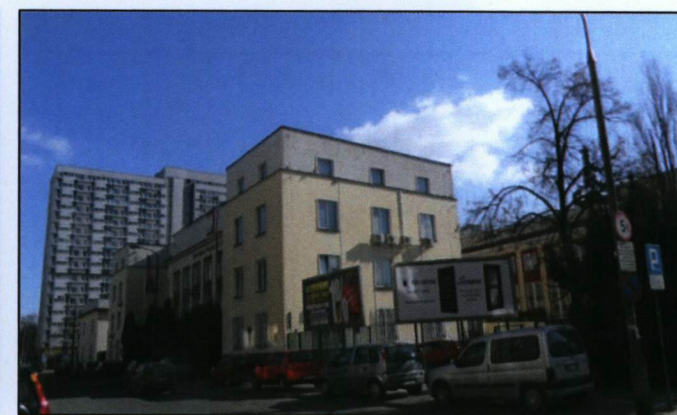
**IL. 19, 21.** Widok frontu budynku administracyjnego od strony wschodniej i zachodniej **IL. 20.** Widok budynku administracyjnego od strony podwórza gospodarczego

Elewacja tylna: otynkowana, 13.osiowa, 4.kondygnacyjna, rozwiązana podobnie do fasady, z wysuniętą partią prostokątnego korpusu (7.osiowego, 2.barwnego) i 3.osiowymi skrzydłami. Centralnie usytuowane wejście główne akcentowane rzędem małych kwadratowych okien klatki schodowej, flankowane innymi otworami wejściowymi. Pozostałe okna prostokątne analogiczne do okien fasady, w części korpusu w płycinach, w parterze całej elewacji z kratami.

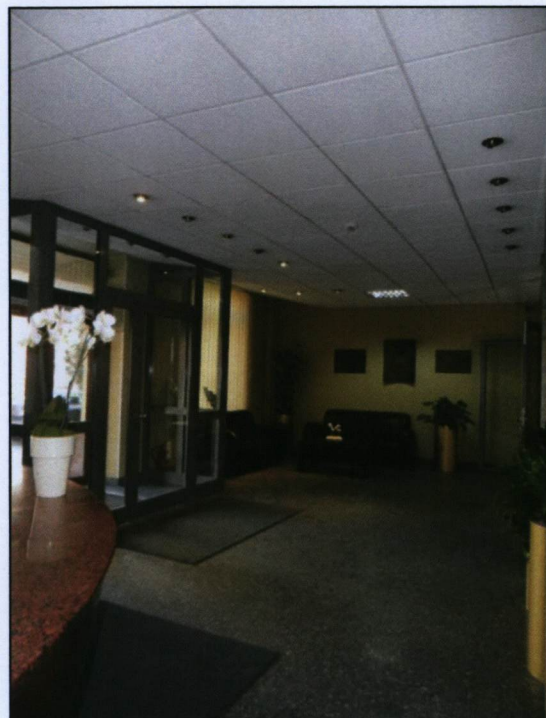
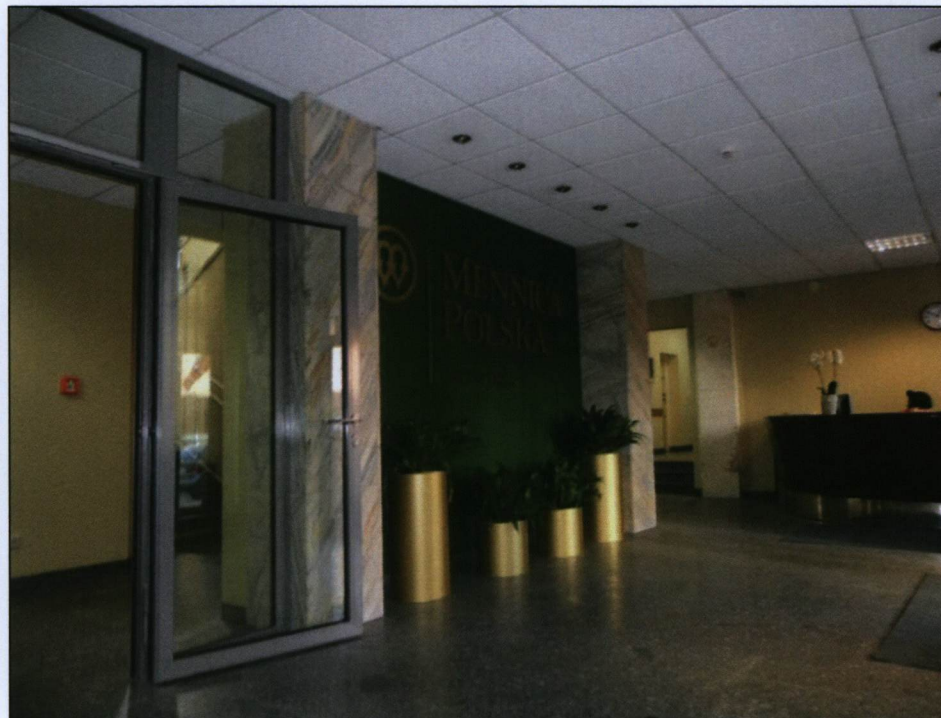
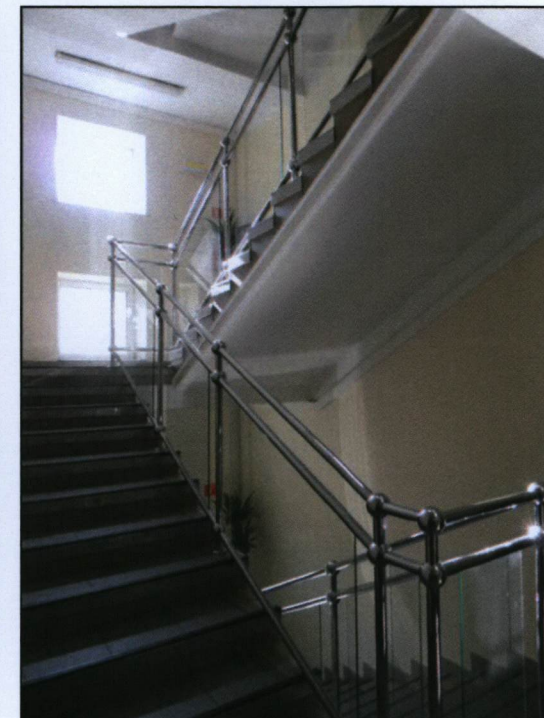
**24****IL. 22, 23.** Hol główny na parterze budynku – strona wschodnia (il. 22) i zachodnia (il. 23)**IL. 24.** Główna klatka schodowa między II a III piętrem

**Schody wewnętrzne:** 3 klatki schodowe 2.biegowe (główna w części środkowej i 2 w skrzydłach bocznych), żelbetowe, płytowe. Balustrady metalowa z prętów. Balustrada głównej klatki schodowej (współczesna) metalowa ze stali nierdzewnej z taflami szkła bezpiecznego.

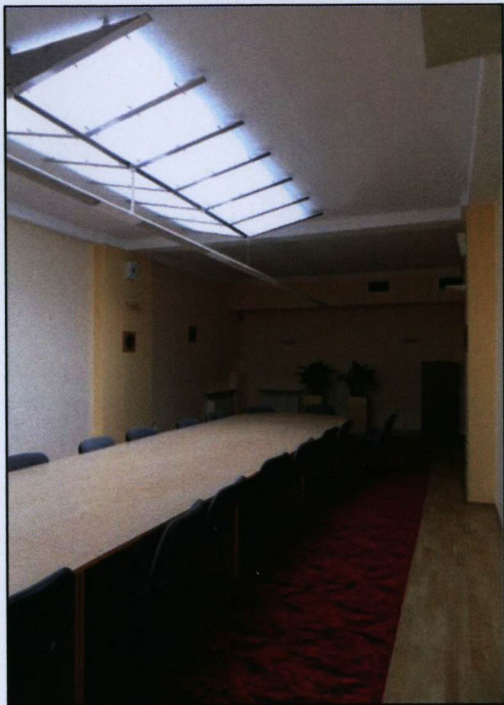
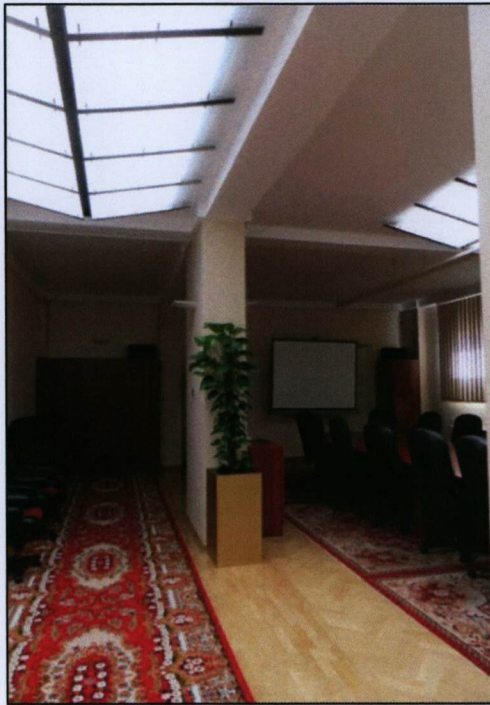
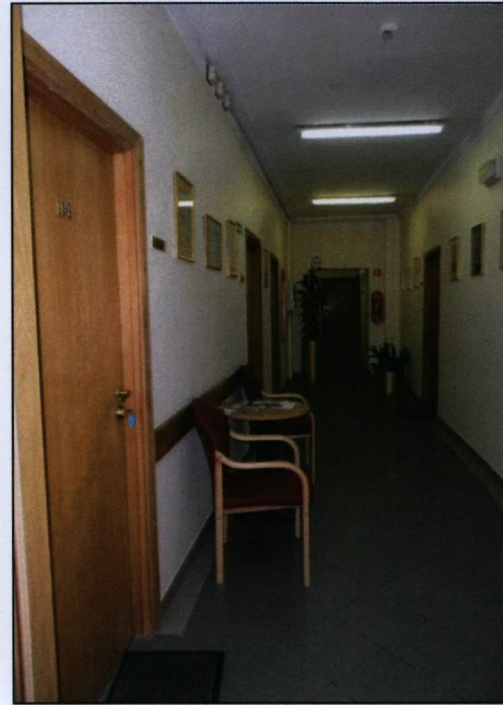
**IL. 25, 26. Sala konferencyjna na III piętrze budynku**      **IL. 27, 28. Korytarze I i II piętra**  
**IL. 29. Sala konferencyjna**      **IL. 30. Świetlik doświetlający pomieszczenia III piętra**  
**IL. 31. Balustrada głównej klatki schodowej na III piętrze**

Okna: zespolone z PCV (oryginalne drewniane) o ujednoliconym wyglądzie, prostokątne 1.poziomowe, 1 i 2.dzielne oraz kwadratowe 1.dzielne. W oknach parteru i studzienkach okien piwnicznych kraty metalowe. Parapety wewnętrzne okien lastrykowe i współczesne z płyt drewnopodobnych, zewnętrzne z blachy ocynkowanej. Nad pomieszczeniami III piętra (Muzeum Mennicy) świetliki dachowe metalowe szklone szkłem zbrojonym.

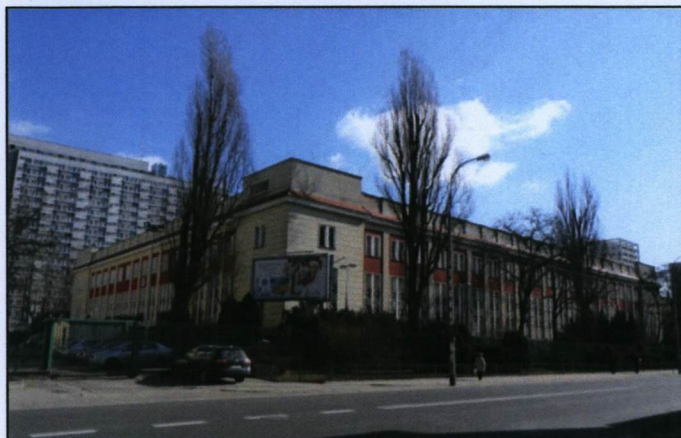
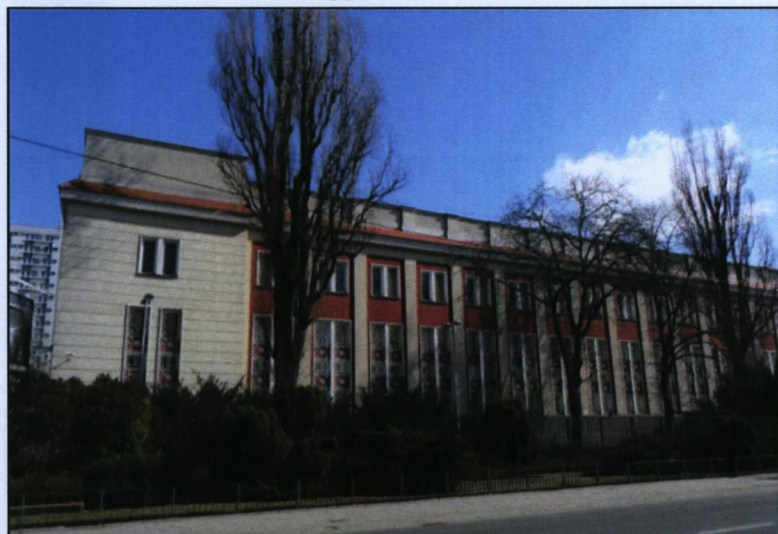
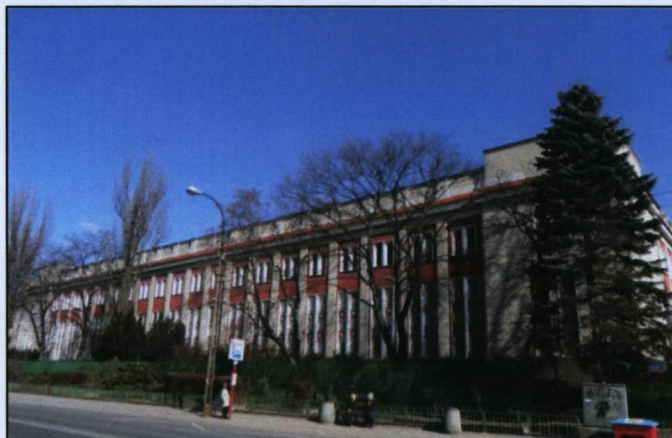
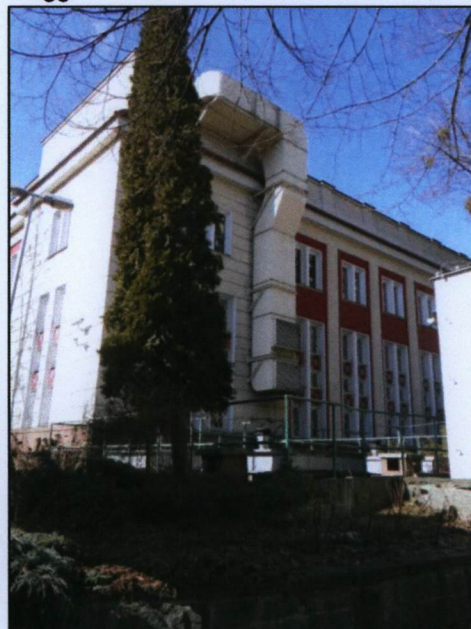
**IL. 32, 33, 34.** Widok budynku od ul. Żelaznej**IL. 36.** Widok narożnika budynku od ul. Prostej i d. Waliców  
z kanałem czerpni powietrza

Okładziny ścian: w pom. sanitarnych i socjalnych (natryski, umywalnie), stołówki oraz specjalistycznych – glazury, w niektórych pom. lamperie olejne. Na elewacji wschodniej w części południowej budynku blaszany kanał czerpni powietrza (znacznych rozmiarów).

Elewacje od strony ulic: 4. kondygnacyjne, otynkowane, symetrycznie opracowane, ujednolicone, z wieloosiowymi pasami okien, 1.osiowymi narożnikami o pasowym boniowaniu, zwieńczonymi pełną attyką - wyższą niż w pozostałych częściach. Poziomo podzielone: obiegającymi cały czworobok płaskimi gzymsami - partii cokołowej i koronującym; ceramicznym daszkiem i nieznacznie wycofaną attyką z pseudo pilastrami; rzędami charakterystycznych okien. Zrównoważone pionami prostokątnych, barwnych (czerwone) płycin mieszczącymi w/w okna, które na 2 dolnych kondygnacjach zostały zaprojektowane w układzie: 2 prostokątne, 2 kwadratowe i powyżej znów 2 prostokątne, przysłonięte wspólną ozdobną kratą. Elewacja od strony pn. posiada dodatkowo 2 symetryczne bramy na podwórze zwieńczone spłaszczonym łukiem koszowym (z wrotami ażurowymi metalowymi i drewnianymi, pełnymi) oraz 3 wejścia. W osi środkowej z nich między oknami umieszczono zegar.

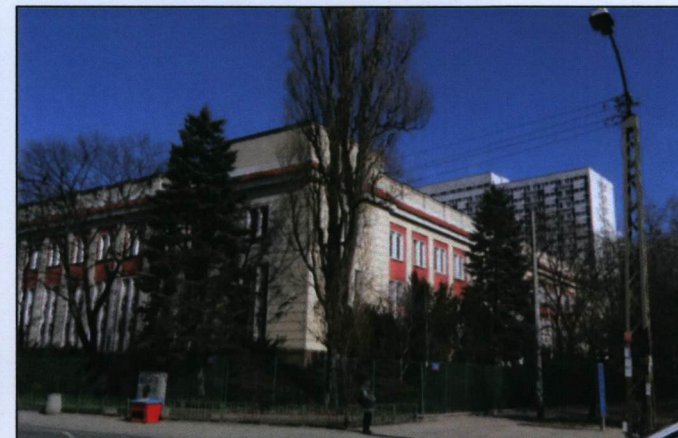
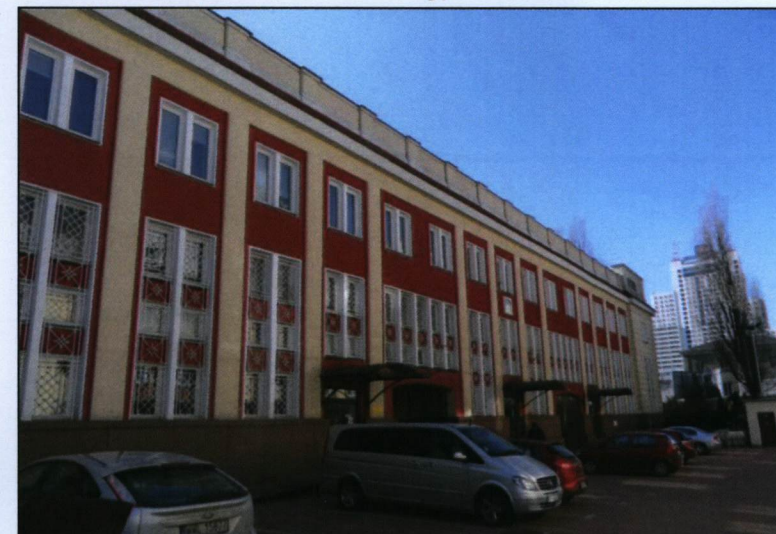
**IL. 35.** Widok narożnika budynku od ul. Żelaznej i Prostej**IL. 37.** Elewacja budynku od strony podwórza gospodarczego

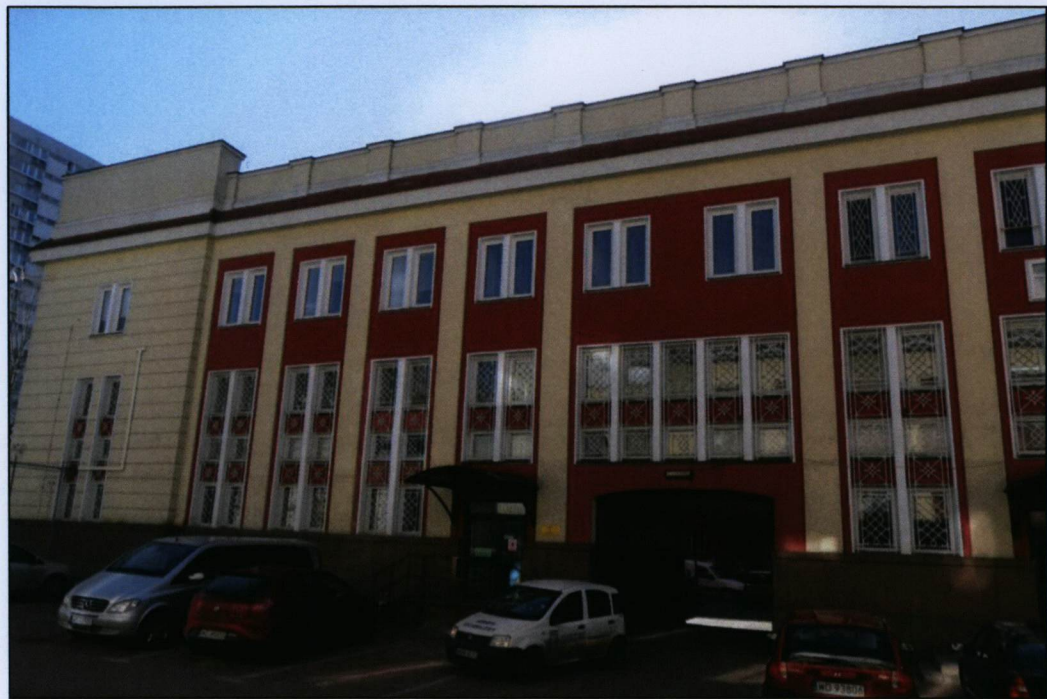
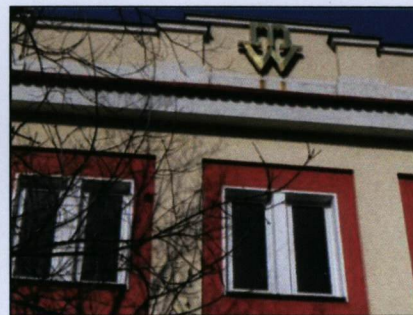
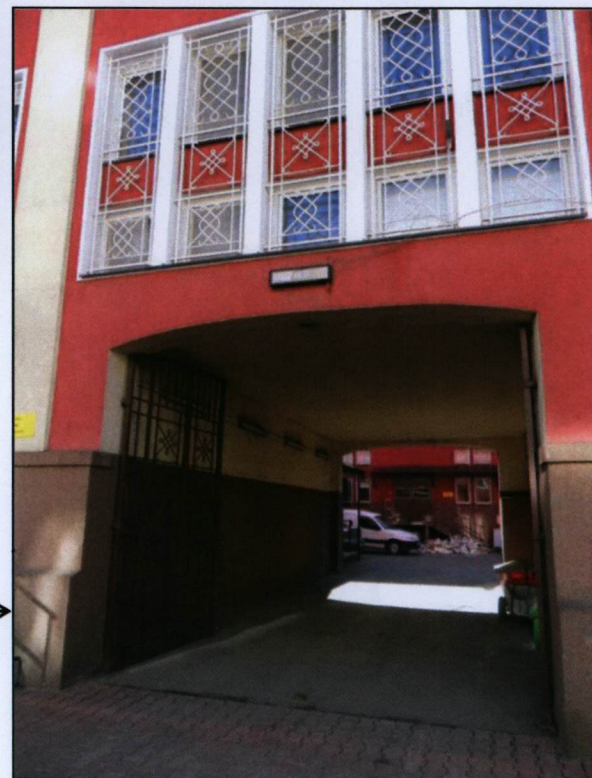
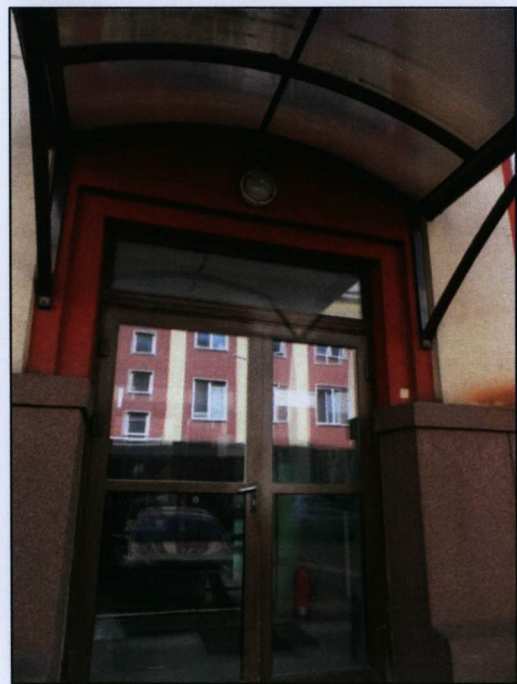
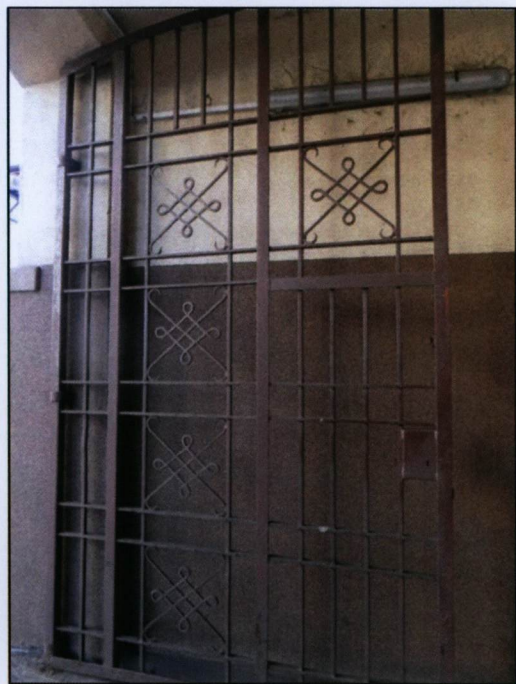
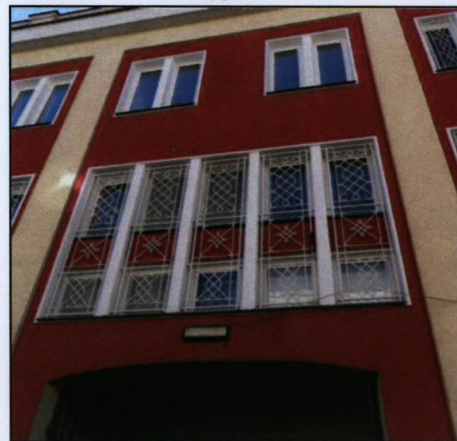
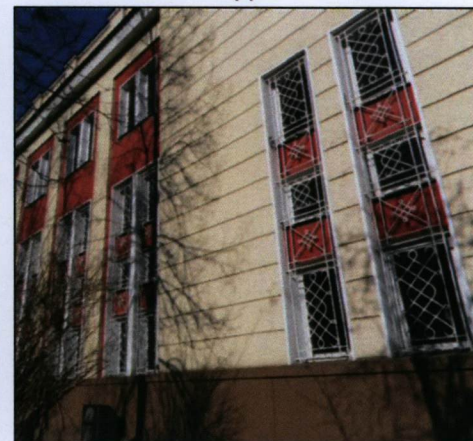
- IL. 38. Fragment elewacji od strony podwórza gospodarczego
- IL. 39. Fragment attyki i okna II piętra elewacji południowej (od ul. Prostej)
- IL. 40, 41, 42. Przejazd bramny, wejście do budynku i ozdobna brama
- IL. 43. Okna nad przejazdem bramnym
- IL. 44. Fragment elewacji zachodniej budynku
