DOM MIESZKALNY- WILLA „BATORÓWKA”

1911

WARSZAWA - WAWER

Warszawa, ul. Rzeźbiarska 38/40

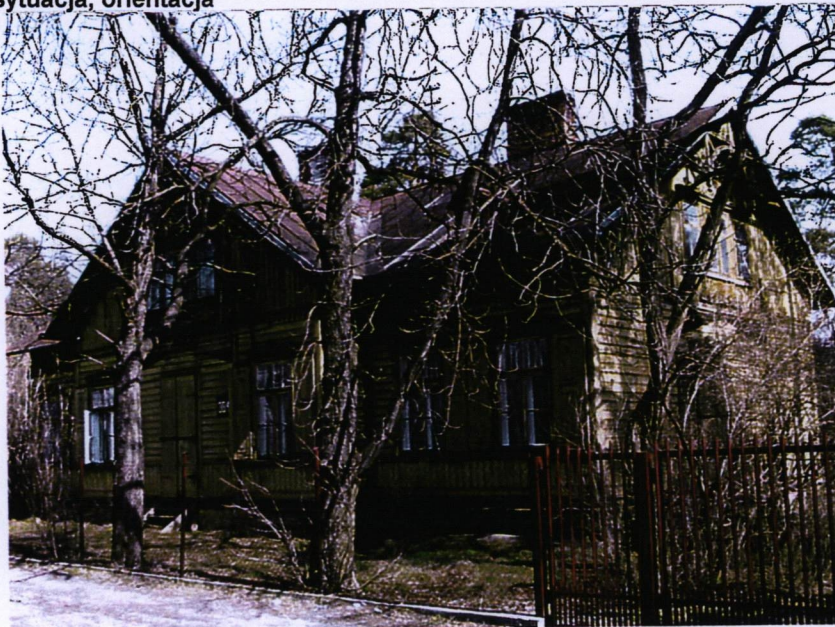
11. Widok ogólny domu od strony południowo-zachodniej, rzut, sytuacja, orientacja

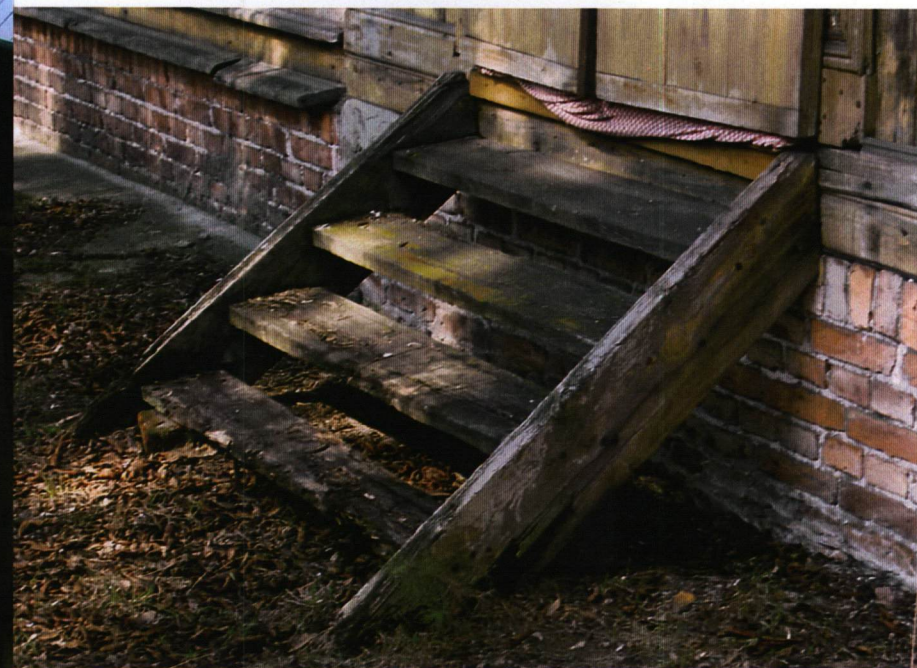
11

Schody: zewnętrzne drewniane, policowe, z balustradą z toczonych tralek, z poręczą ozdobnie profilowaną (zachowaną od podwórza jedynie częściowo), wewnętrzne drewniane, zabiegowe, z balustradą z toczonych tralek oraz profilowaną ozdobnie poręczą.

1. Widok od strony pd-zach.
2. Widok od strony pn-zach.
3. Zwieńczenie pd. szczytu dachu.
4. Okno z okiennicami w elewacji zach.
5. Nadokiennik.
6. Elewacja wsch.
- 7 – 8. Elewacja wsch. od strony pd.
9. Podcień wewnątrz w el. wsch.
10. Szczyt pd.
11. Policowe schodki w szczycie pd.
12. Zwieńczenie szczytu dachu w ryzalicie.
13. Drzwi zewnętrzne w elewacji zach.
14. Zamek okienny.
15. Zawias okiennicy.
16. Fragment węgła w elewacji zach.
17. Lukarna w dachu od strony wsch.
18. Kratownica w podcieniu nad wejściem.
19. Górny fragment okiennicy.
20. Gzyms nad kondygnacją parteru i nadokiennik.
21. Policowe schody wejściowe do podcienia.
22. Balustrada podcienia.
23. Drzwi zewnętrzne do mieszkania w części pn.
24. Drzwi zewnętrzne do środkowej sieni.

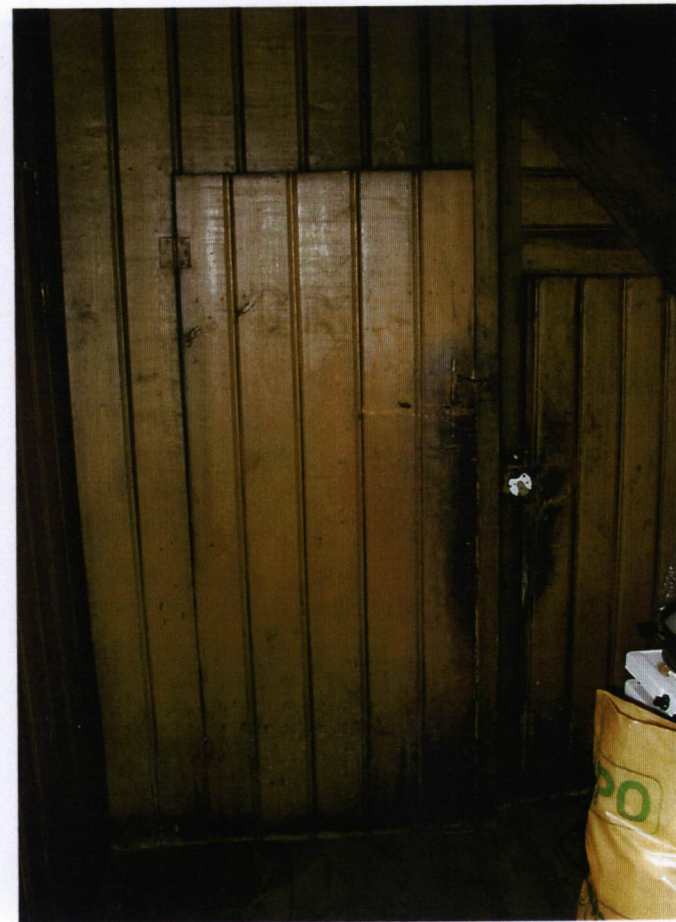
25

- 25. Drzwi deskowe do schowka pod schodami.
- 26. Drzwi do mieszkania w pd. części domu.
- 27. Schody na mieszkalne poddasze.
- 28. Piec kaflowy w części pd. domu.
- 29. Kaflowa kuchnia z ogrzewaczem w pd. części domu.
- 30. Drzwi wewnętrzne prowadzące na nieistniejącą werandę od strony zach.
- 31. Fragment ściany w pn. szczycie dachu (od wewnątrz).
- 32. Kran w kuchni pn. części mieszkalnej (parter).

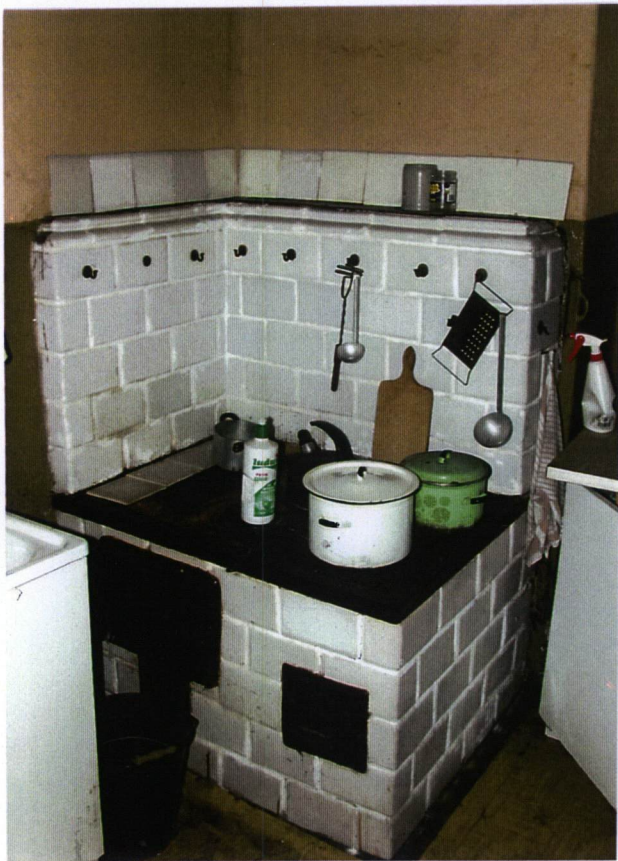
29

Wypożażenie: grzewcze piece kaflowe zwieńczone ozdobnym gipsowym gzymsem oraz kaflowe czterofajerkowe kuchnie z ogrzewaczem, trzy kominy o wąskich przewodach, posadowione na poziomie fundamentu, murowane z cegły, otynkowane.
