KARTA EWIDENCYJNA ZABYTEKÓW  
ARCHITEKTURY I BUDOWNICTWA

**ZESPÓŁ DOMÓW MIESZKALNYCH  
PRZY SZKOLE GŁÓWNEJ HANDLOWEJ**

**ul. RAKOWIECKA 22; 22A; 22C**

**ZESPÓŁ DOMÓW MIESZKALNYCH PRZY SGH**  
**ul. RAKOWIECKA 22, 22A, 22C**

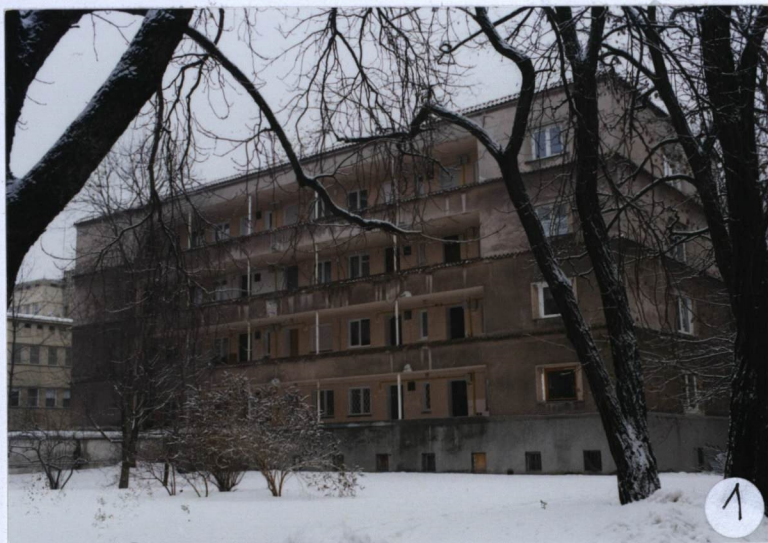
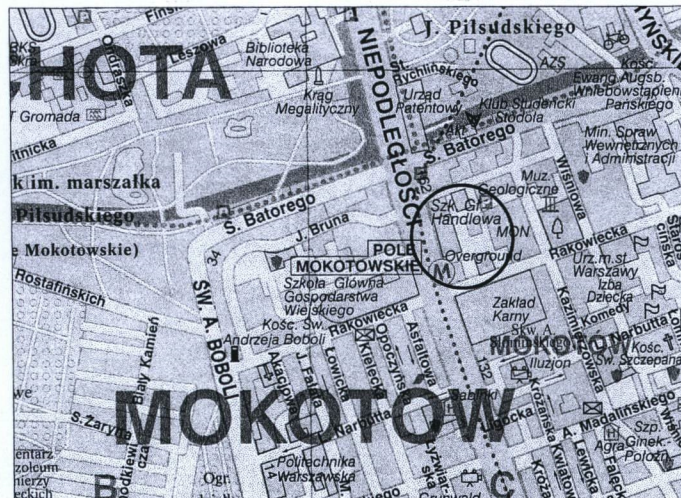
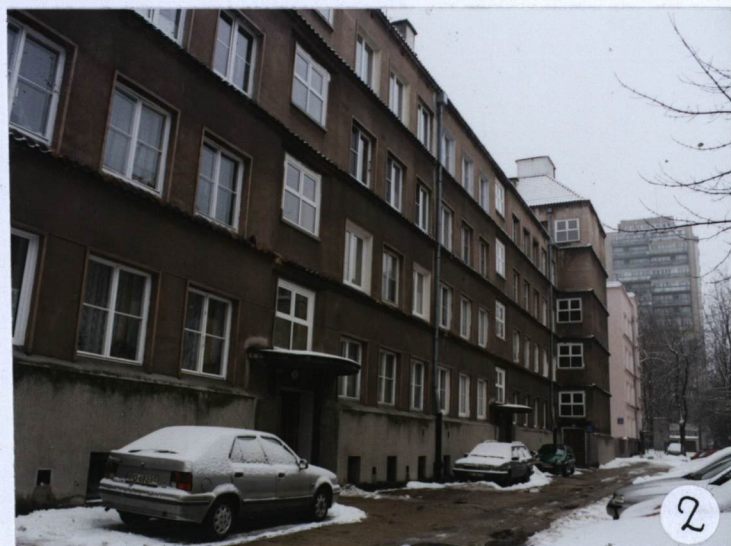
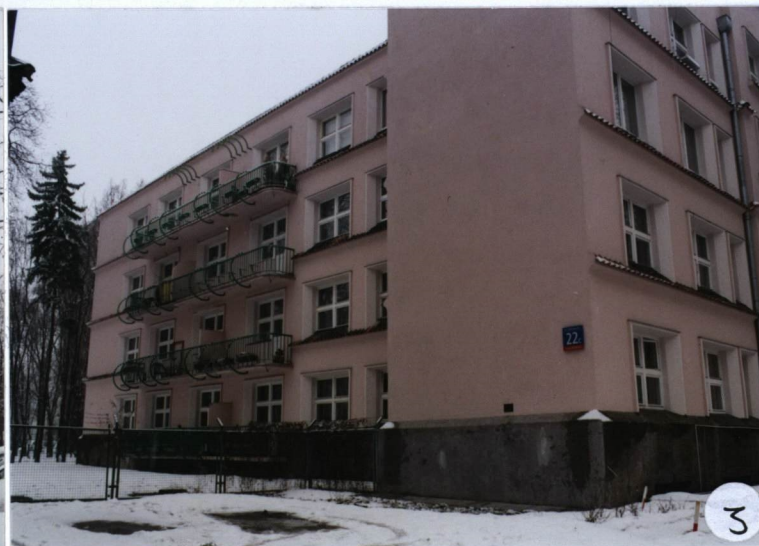
1. Rakowiecka 22 - elewacja północna
2. Rakowiecka 22A - fragment elewacji wschodniej
3. Rakowiecka 22C - elewacja południowa i fragment elewacji wschodniej
4. **Rakowiecka 22** - widok narożny elewacji wschodniej i północnej
5. Rakowiecka 22 - galeria na parterze
6. Rakowiecka 22 - widok elewacji południowej
7. Rakowiecka 22 - wejście do budynku
