KAMIENICA CZYNSZOWA

WARSZAWA

ul. Walec 12

WKŁADKA DO KARTY EWIDENCYJNEJ ZABYTEKÓW ARCHITEKTURY I BUDOWNICTWA ZAŁĄCZNIK NR 1

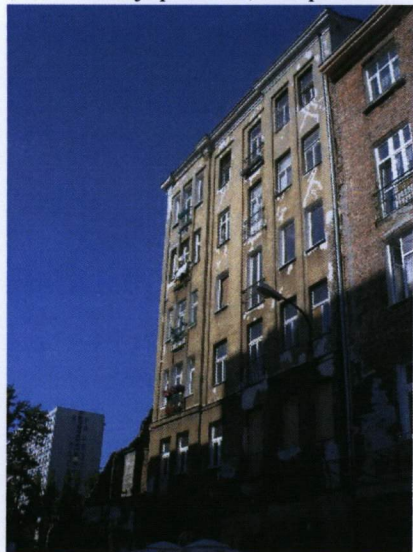
1 i 2: fasada; 3 – elewacje północne; 4 – prześwit bramny; 5 – elewacja wschodnia; 6 – podwórkę od strony bramy

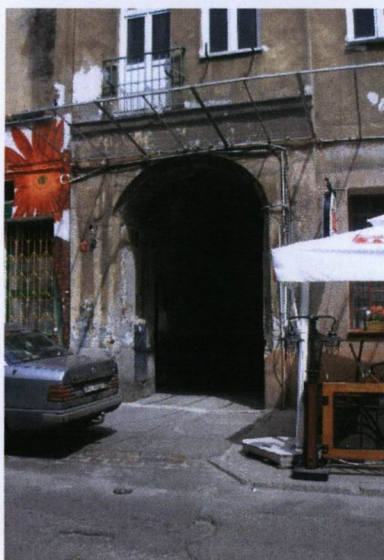
4

Przejazd bramny. Usytuowany symetrycznie pośrodku fasady; o prostokątnym przekroju, od frontu przesklepiony łukiem półkolistym. Wzdłuż obu ścian wnętrza przejazdu niskie murowane z cegły cokoliki, licowane lastrico. W lewej ścianie nowe drzwi do głównej klatki, w prawej – oryginalne do mieszkania stróża. W bramie betonowa posadzka.

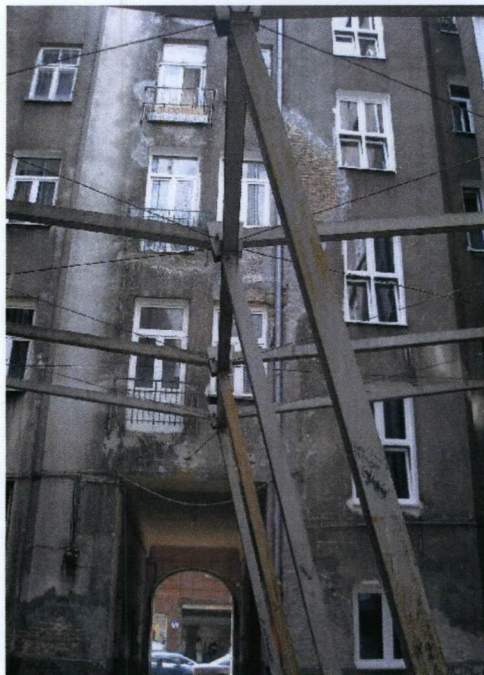
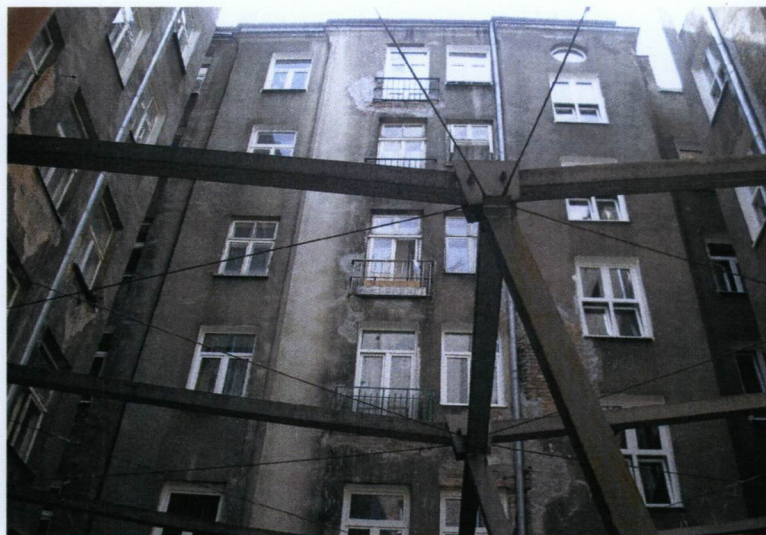
Elewacje podwórzowe: 7 i 8: zachodnia (korpusu); 9 i 10: północna (lewa); 11 – kapliczka przy elewacji północnej; 12 – wschodnia (na wprost bramy)

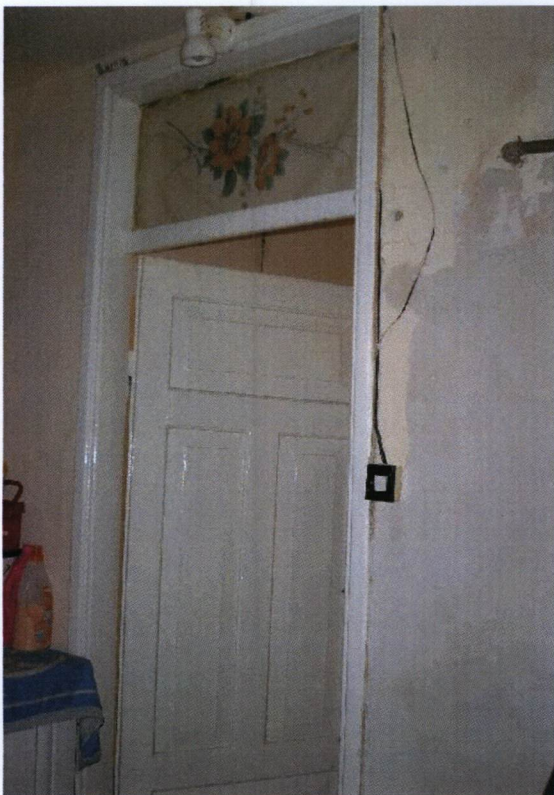
Lokal nr 8: 31 – drzwi do pokoju; 32 – fragment drzwi wejściowych;
północna – nowe drzwi wejściowe

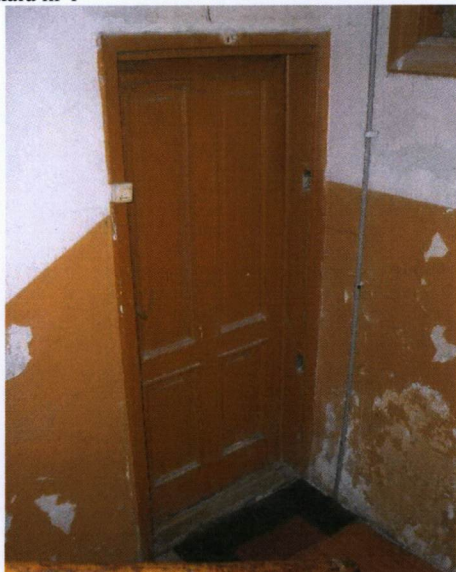
Klatka północna: 37 – drzwi wejściowe do lokalu nr 1; 38 – schody i balustrada; wewnątrz lokalu nr 13: 39 – nadświetle drzwi od kuchni, 40 – ościeża drzwi do pokoju; 41 – posadzka klatki; 42 – kłamka od drzwi do lokalu nr 1

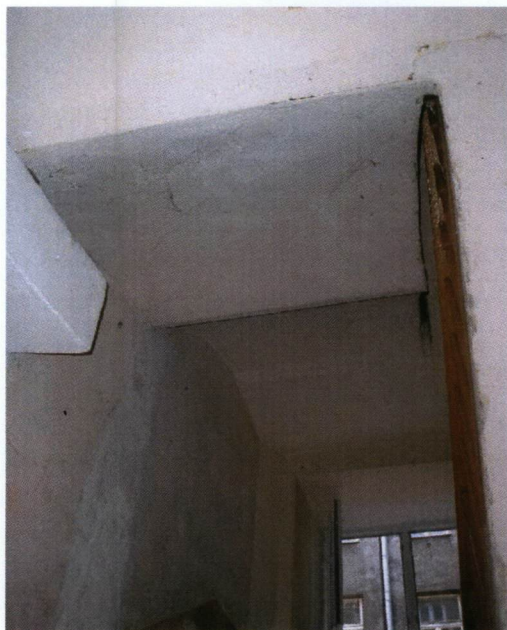
Klatka wschodnia: 43 – łuki odcinkowe schodów; 44 – schody i balustrada; 45 – posadzka; wnętrza lokalu nr 39: 46 – piec kaflowy; 47 – łuk nad piecem; 48 – okno dużego pokoju
