1. Obiekt

KAMIENICA

Warszawa, ul. Warecka 11

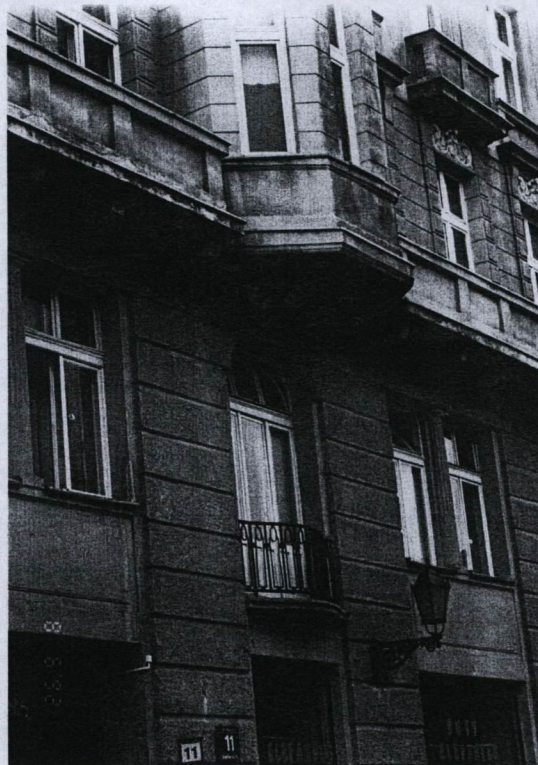
2

1. Fasada, widok od pld. zachodu
2. Fasada, fragm. I i II piętra
3. Fasada, fragm. środkowy
4. Fasada, fragm. II piętra
5. Fasada, narożnik zachodni
6. Fasada, fragm. III i IV piętra
7. Fasada, fragm. II piętra
8. Fasada, dekoracje okien
9. Elewacja tylna- podwórzowa
10. Elewacja tylna, fragm.
11. Oficyna zachodnia, fragm.
12. Oficyna zachodnia, fragm.
13. Przejazd bramny, widok ogólny
14. Przejazd bramny, fragm. dekoracji
15. Przejazd bramny, fragm. dekoracji
16. Przejazd bramny, fragm. dekoracji
17. Przejazd bramny, fragm. dekoracji
18. Przejazd bramny, odbój żeliwny
19. Główna klatka schodowa, fragm.
20. Główna klatka schodowa, fragm. balustrady
21. Główna klatka schodowa, fragm. posadzki
22. Drzwi na główną klatkę schodową
23. Brama wjazdowa
