Nr 1133

KAMIENICA

WARSZAWA

4. Adres ul. Wąski Dunaj 8

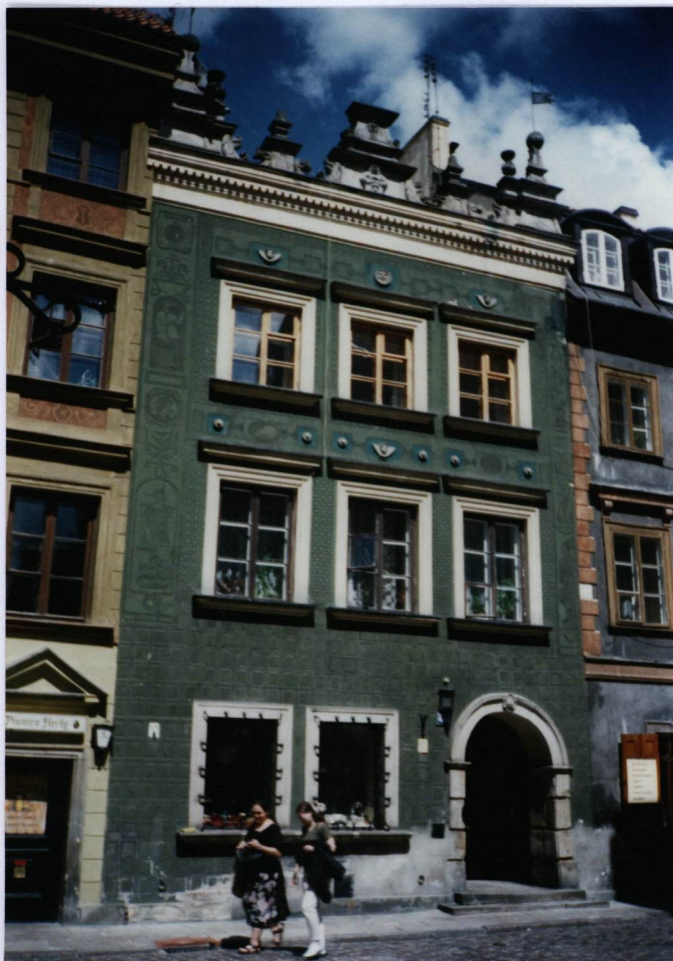
11. Widok elewacji frontowej, orientacja 1:10000, sytuacja 1:1000

Elewacje. Elewacja frontowa trzyosiowa, pokryta figuralnym i geometrycznym sgraffitem wyk. w 1954r przez Zofię Czarnocką-Kowską i Mirosławę Karpińską. Z prawej strony w parterze kamienny portal, o boniowanych węgarach, z profilowaną archiwoltą, w kluczu której kartusz z gmerkiem Gianottich i inicjałami I(acobus) G(ianotti); drzwi dwuskrzydłowe drewniane obite blachą kutą w żelazie, zdobioną pasami diagonalnymi tworzącymi romby z rozetami, w środku i na przecięciach pasów, w nadświetlu kuta kratą o motywach esownic i liści – oryginalna z I poł.XVIIIw, przeniesiona z innego budynku (uzupełniona); po lewej dwa okna w nowych obramieniach z piaskowca ze wspólnym kamiennym gzymsem podokiennym. Oba okna mają kraty kute w żelazie. Okna wyższych kondygnacji prostokątne, w profilowanych opaskach, nad którymi odcinkowe, profilowane gzymsy, a nad nimi płaskorzeźbione rozety, uskrzydłone główki aniołków i, nad środkowym oknem IIp., tondo z maską. Dekoracja jest polichromowana i złożona. Elewację wieńczy gzyms ze stiukowym ornamentem kostkowym, nad nim attyka renesansowa z piaskowca, składająca się z cokołu w postaci grzebienia oraz pięciu sterczyn: 2 skrajnych zdwojonych, zakończonych sztycami z chorągiewkami, środkowa z kamiennym obeliskiem i dwie między sterczynami. Między sterczynami rzeźbione delfiny? smoki? oraz dwie rzeźby „Św. Weronika” i „Śmierć”. Elewacja północna-podwórzowa dwuosiowa, gładka, w parterze po lewej stronie jednoskrzydłowe, prostokątne drzwi z nadświetlem, w obramieniu profilowanym, zamkniętym łukiem pełnym, w prawej osi okratowane prostokątne okno, i między nimi okratowane okienko klatki schodowej; parter oddzielony szerokim gzymsem od wyższych kondygnacji, gdzie prostokątne okna w opaskach sięgających odcinkowych gzymsów nadokiennych. Całość wieńczy rozbudowany gzyms, pod którym w osiach dwie, zwieńczone łukiem, płycina i otwór. W otwór zamontowany jest kosz z rurą spustową. Nad gzymsem wieńczącym attyka kolankowa.

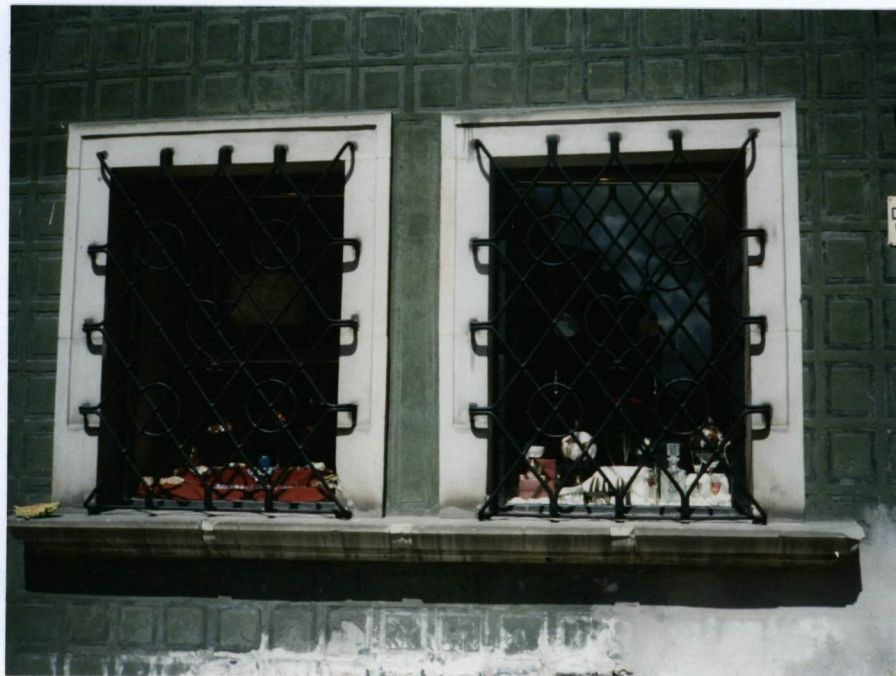
1. fragment elewacji frontowej
2. wnętrze sieni
3. sklepienie klatki schodowej od pñ.
- 4-5. schody klatki schodowej
6. stolarka drzwiowa na piętrze
7. ozdobna balustrada w oknie klatki schodowej
8. sklepienie piwnicy

<p>20. Najpilniejsze postulaty konserwatorskie</p> <p>Należy zwrócić uwagę na b.zły stan murów piwnicznych na całej wysokości (odspojenie tynku powodują rozwijające się na powierzchni pleśń, grzyby) – wymagają osuszenia i położenia izolacji poziomej, pionowej.</p> <p>Remont elewacji powinien być poprzedzony wykonaniem zabezpieczeń przeciwwilgociowych ścian, w przeciwnym razie będzie to tylko powierzchowny zabieg.</p>
