KARTA EWIDENCYJNA ZABYTKÓW
ARCHITEKTURY I BUDOWNICTWA

DOM MIESZKALNY (KAMIENICA)

ok. 1902 r.

ul. Wiejska 11

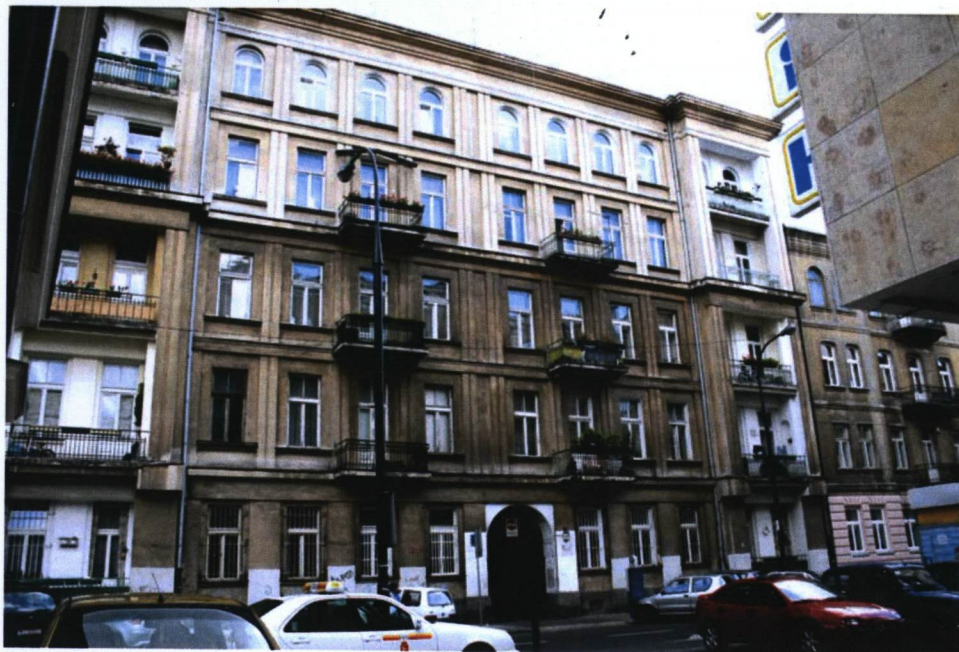
IL. 1 WIDOK BUDYNKU
OD UL. WIEJSKIEJ

Fasada: otynkowana, 12.osiowa, 5.kondygnacyjna z dwoma wyraźnie wysuniętymi pseudoryzalitami po bokach, w których powyżej parteru znajdują się loggie. Pseudoryzalit flankują podwójne lizeny (pierwotnie kolumny) biegnące przez 2 kondygnacje i występujące na piętrach. W loggiach zachowane półokrągło zwieńczone wnęki oraz inne oryginalne detale np. prostokątne kasetony na I piętrze. Układ horyzontalny elewacji podkreślony jest gzymsami międzypiętrowymi, z których przebiegający między II i III piętrem jest bardziej wydatny i obejmuje całą elewację. Horyzontalność elewacji podkreśla także ciąg jednakowych otworów okiennych na poszczególnych piętrach (półokrągło zamkniętych na ostatniej kondygnacji), między którymi znajdują się zdwojone lizeny. W 5. i 8. osi I, II i III piętra występują balkony. Całość wieńczy wydatny gzyms obejmujący elewację. Brama usytuowana niesymetrycznie o półkolistym zwieńczeniu.

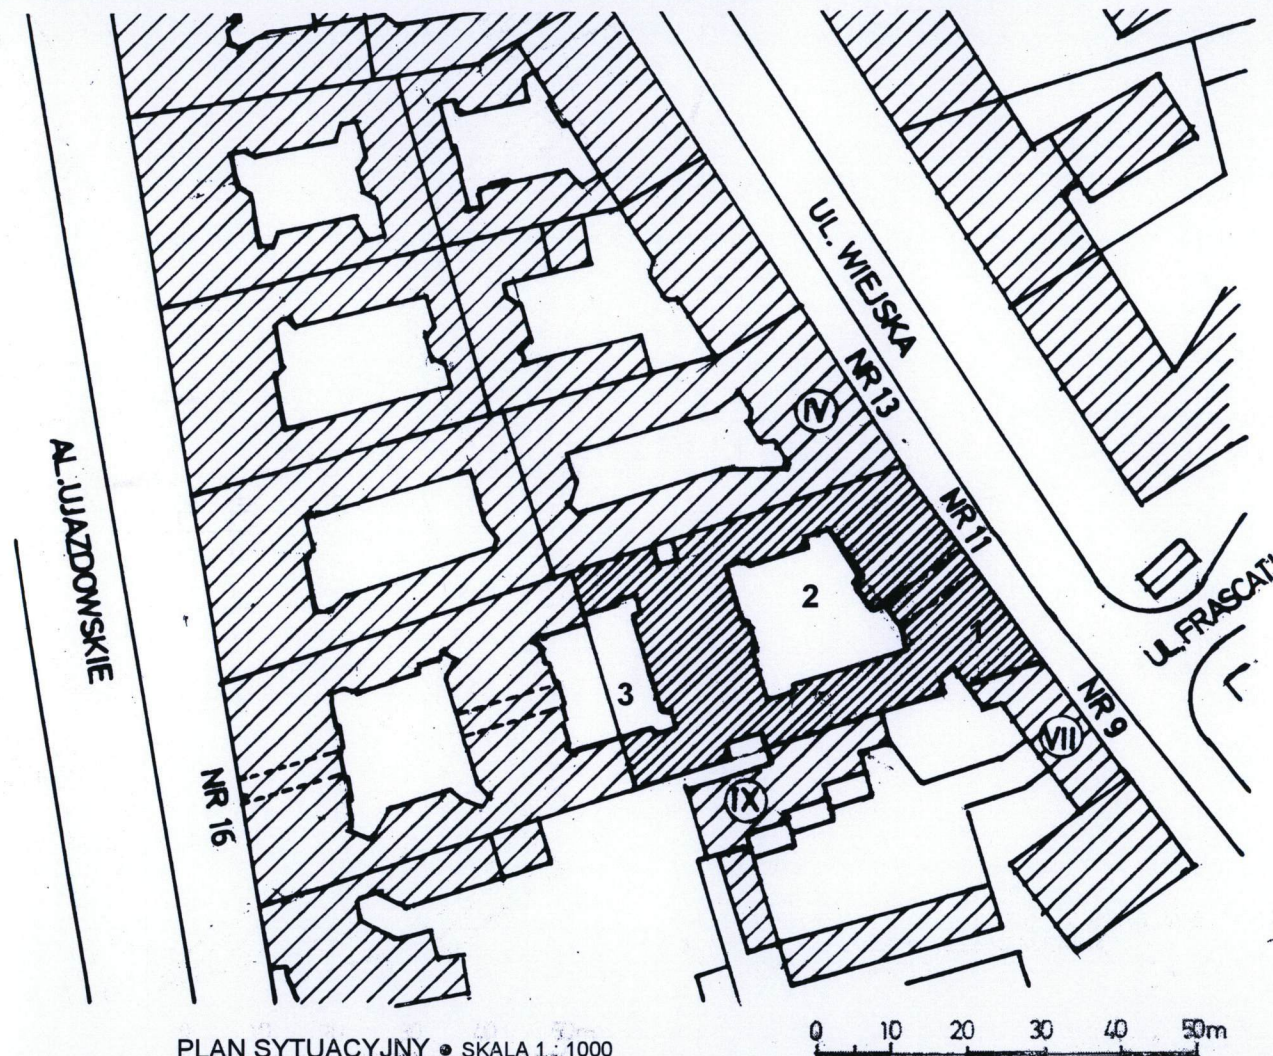
LEGENDA:
 1. ZABUDOWA KAMIENICY WIEJSKA 11
 2. PODWÓRZE KAMIENICY DOSTĘPNE OD UL. WIEJSKIEJ
 3. PODWÓRZE 2 WSPÓLNE Z KAMIENICĄ
 AL. UJAZDOWSKIE 16

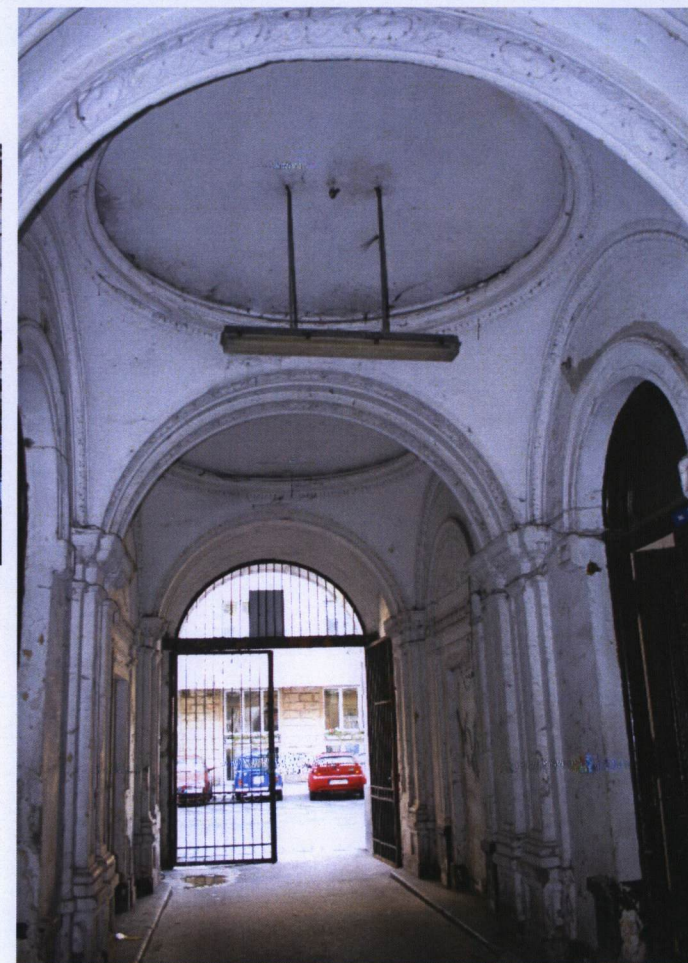
IL. 10 Przejazd bramny od strony podwórza

Stropy: - nad piwnicami – sklepienia odcinkowe z cegły, przy klatkach schodowych oparte na belkach stalowych; - międzypiętrowe i strychowy drewniane ze ślepym pułapem (częściowo w budynku frontowym na III kondygnacji strop Kleina). W budynku frontowym i oficynach stropy pod węzłami sanitarnymi i kuchniami oraz nad klatkami schodowymi ceglano odcinkowe na belkach stalowych. Nad przejazdem bramnym sklepienie w postaci 3 kopuł na pendentywach.

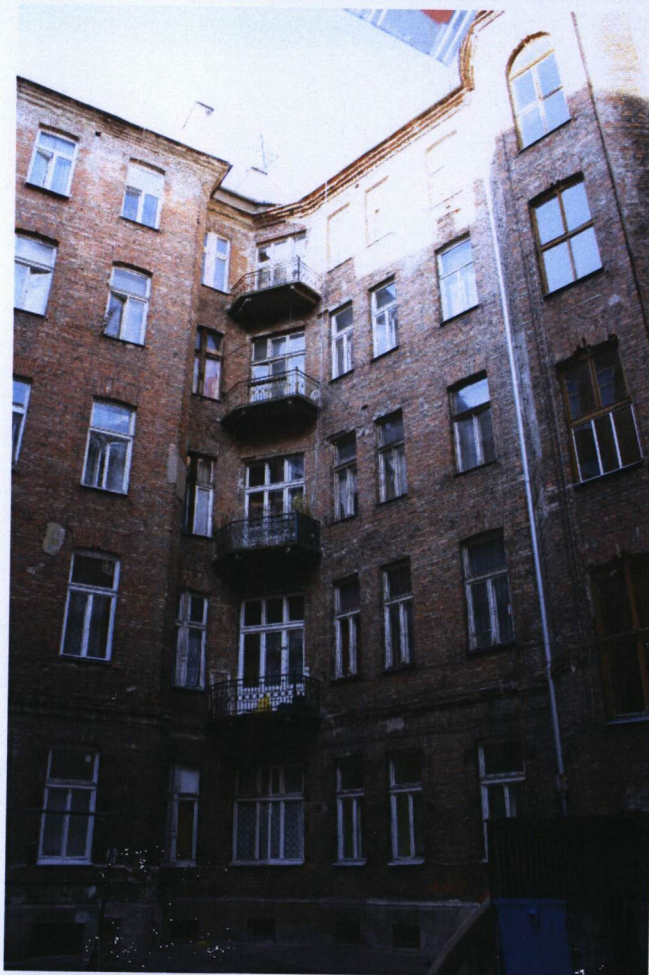
IL. 11 Narożnik elewacji podwórzowej oficyny północnej i budynku frontowego

Elewacje podwórzowe (części frontowej i oficyn): mają w ponad 80 % zbite tynki i nie zachowały pierwotnego wystroju. Elewacje te są 5.kondygnacyjne. W pierwszym podwórzu wyróżniają się 2 ryzalitami klatek schodowych – półokrągłym w budynku frontowym i prostokątnym, ściętym po bokach, w oficynie poprzecznej. Wszystkie elewacje mają prostokątne otwory okienne 1. 2 i 3.dzielne, a w ostatniej kondygnacji klatek schodowych zamknięte półkoliście. W narożnikach budynku frontowego i oficyn bocznych znajdują się balkony. W oficynie poprzecznej balkony umieszczone są po obu stronach ryzalitu klatki schodowej i identycznie od strony drugiego podwórka. Zachowane fragmenty wystroju wskazują, że w parterze wszystkie elewacje miały cokół, pasowe boniowanie oraz rozbudowany gzyms oddzielający parter od pozostałych kondygnacji, a także wydatny gzyms wieńczący.

<p>20. Najpilniejsze postulaty konserwatorskie Budynek w trybie natychmiastowym wymaga remontu. Z uwagi na fakt umieszczenia go w ewidencji konserwatora zabytków, jak również na charakter ulicy i jego usytuowanie na obszarze uznanym za pomnik historii, winien być w całości zmodernizowany z zachowaniem i odtworzeniem jego pierwotnego wystroju architektonicznego. Wskazaniem byłoby przywrócenie pierwotnego układu wnętrza lub zmniejszenie ilości mieszkań.</p>

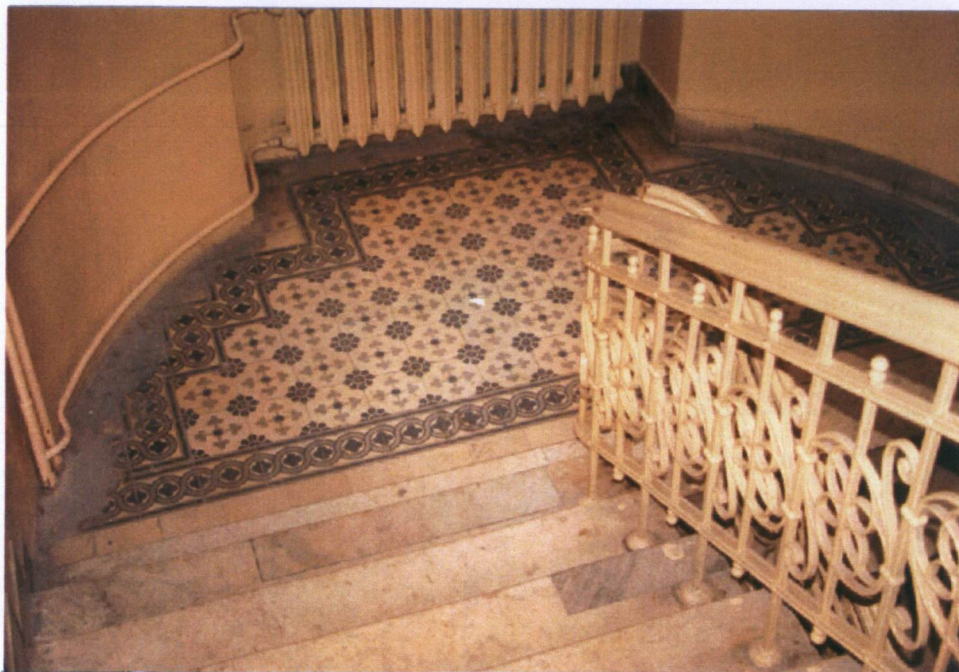
Schody wewnętrzne: 2.biegowe, ceglano typu Kleina na belkach stalowych. Balustrady: w budynku frontowym i oficynie poprzecznej – ażurowe ozdobne z prętów metalowych z drewnianymi pochwytami; w oficynach bocznych – drewniane, ażurowe z tralkami toczonymi i pochwytami drewnianymi.

IL. 17 Reprezentacyjna klatka schodowa w budynku frontowym (podest 1 piętra)

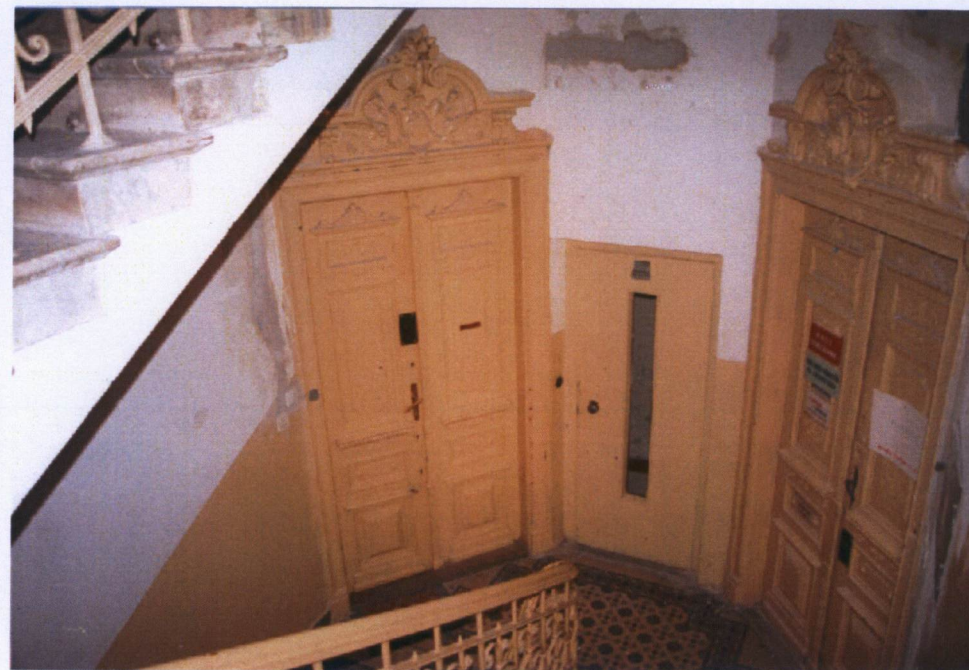
Drzwi wewnętrzne: różnych typów, drewniane ramowo-płycinowe 1. i 2.skrzydłowe; pełne, 4. i 8.kwaterowe niektóre z nadświetlami i supraportami (wejścia do jadalni). Drzwi wejściowe do mieszkań z klatek schodowych – drewniane 2 skrzydłowe ramowo-płycinowe 8.kwaterowe, ozdobne z kartuszami (klatki schodowe reprezentacyjne).

IL. 18 Drzwi wejściowe do mieszkań na klatce schodowej oficyny poprzecznej

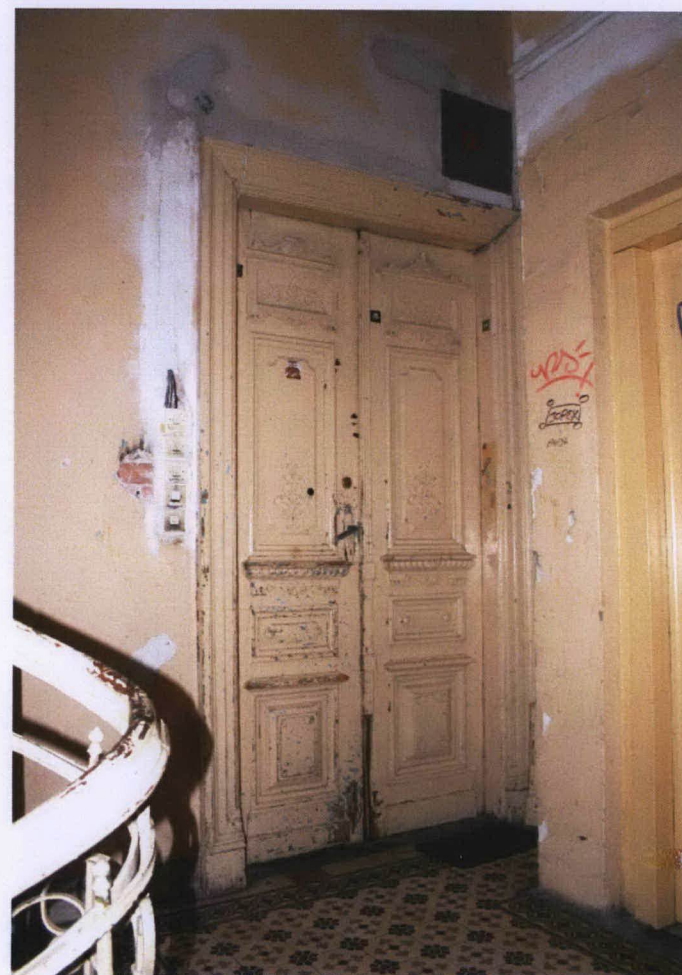
IL. 20 Drzwi wejściowe do mieszkań w budynku frontowym

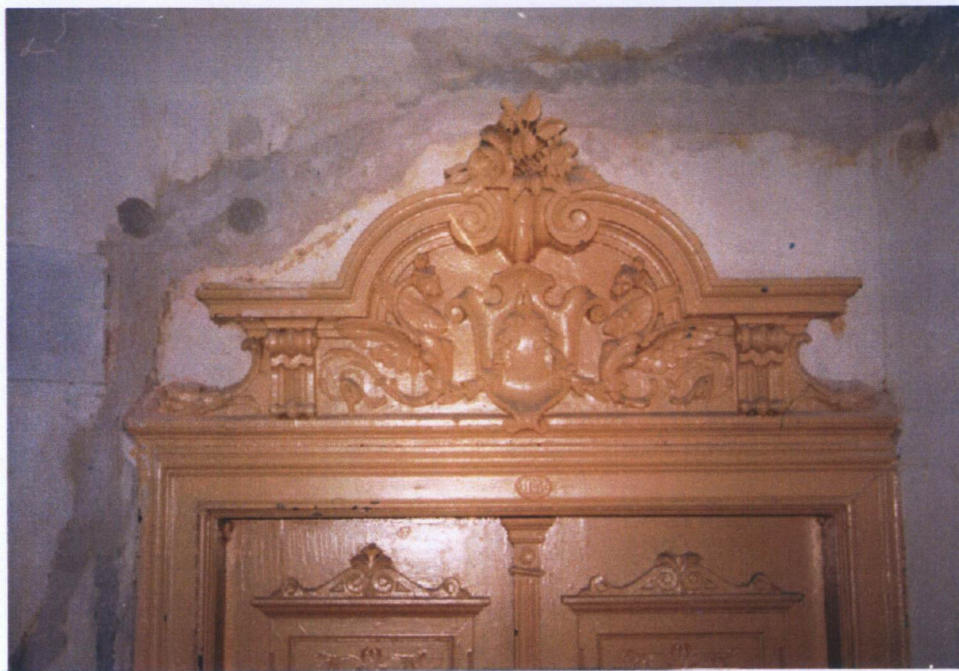
IL. 21 Kartsz ze stylizowanymi smokami drzwi wejściowych do mieszkania w reprezentacyjnej klatce schodowej oficyny poprzecznej

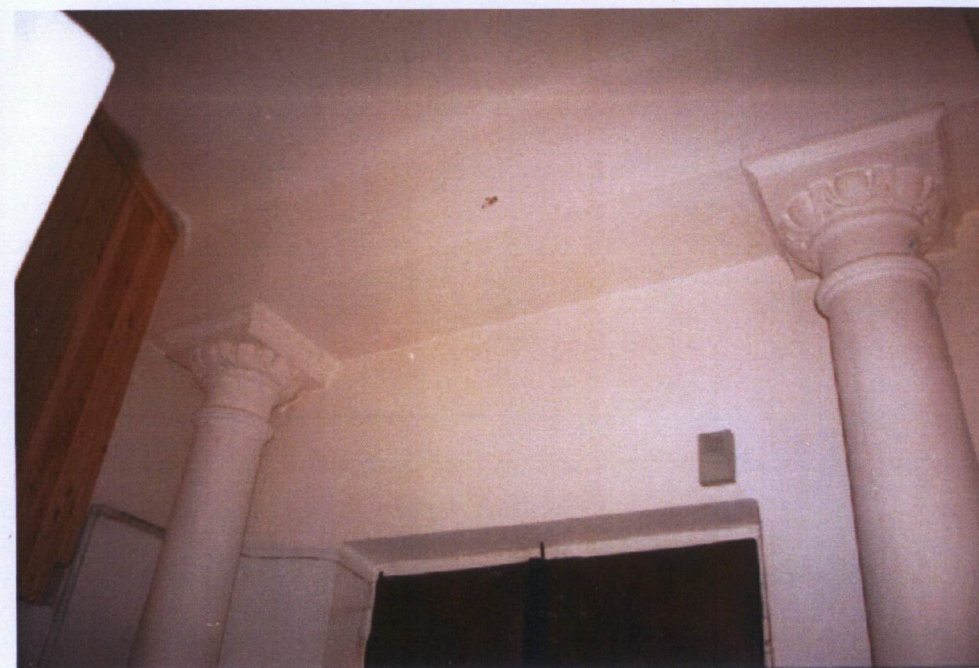
IL. 22 Kolumny tokańskie w mieszkaniu nr 3 na I piętrze budynku frontowego (stan z 1993 r.)

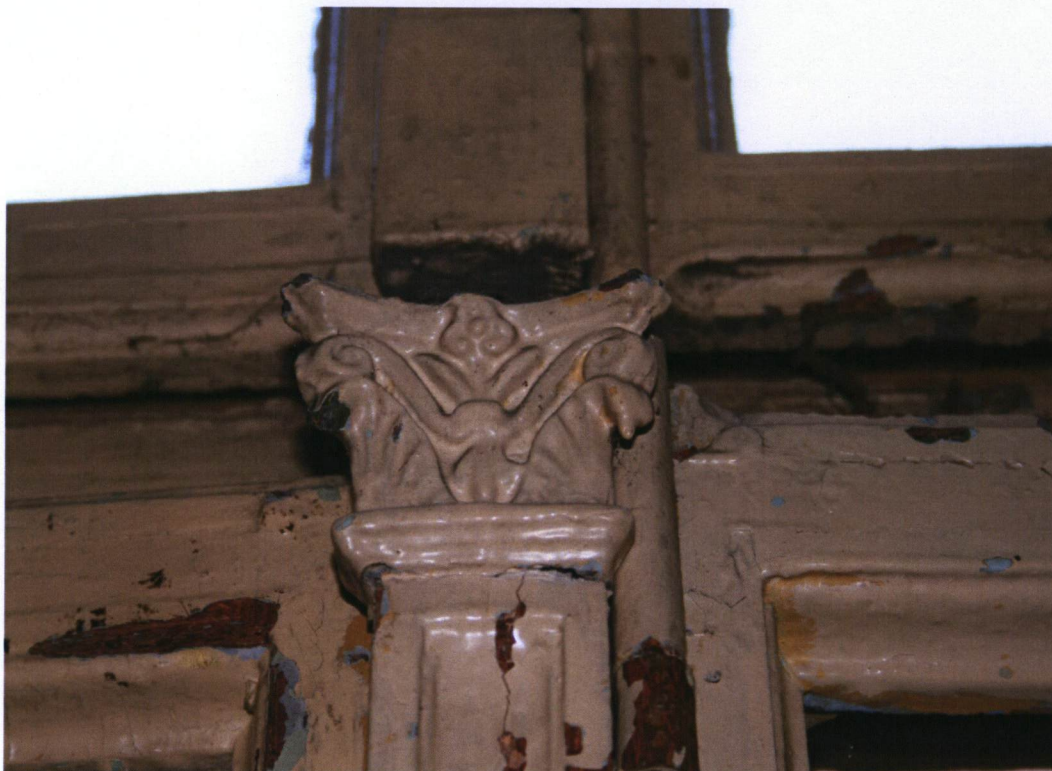
Okna: różnych typów, oryginalne w lokalach mieszkalnych drewniane ościeżnicowe polskie, 2.dzielne z prostokątnym i półokrągłym nadświetleniem (IV piętro elewacji frontowej), nieliczne trójdzielne (w parterze). Na klatkach schodowych drewniane krosnowe 2.dzielne, 4.podziałowe oraz z półkolistym nadświetleniem na ostatniej kondygnacji. Okna piwnic drewniane krosnowe 1.podziałowe. Parapety wewnętrzne okien pomieszczeń mieszkalnych oryginalne marmurowe (nieliczne) i drewniane. W oknach parteru od ulicy Wiejskiej kraty metalowe, współczesne.

IL. 23 Detal okna fasady

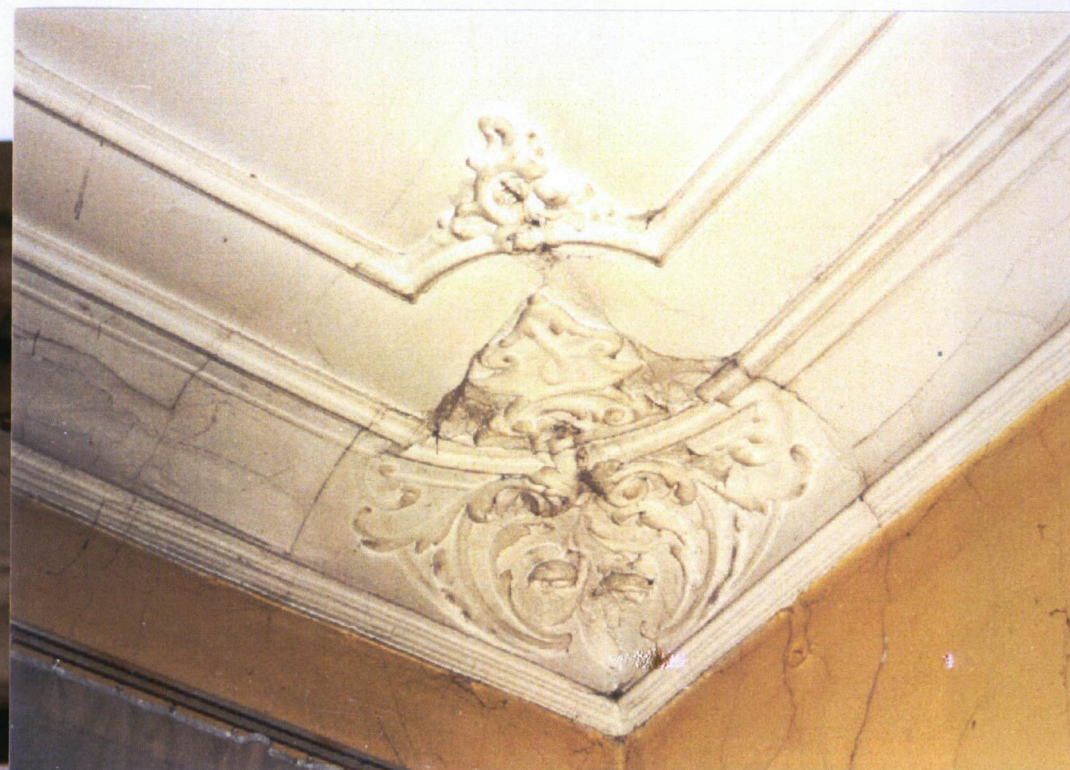
IL. 24 Faseta i listwa akantowo-wstęgowa z kwiatami w mieszkaniu nr 17 na II piętrze
oficyny poprzecznej (stan z 1993 r.)

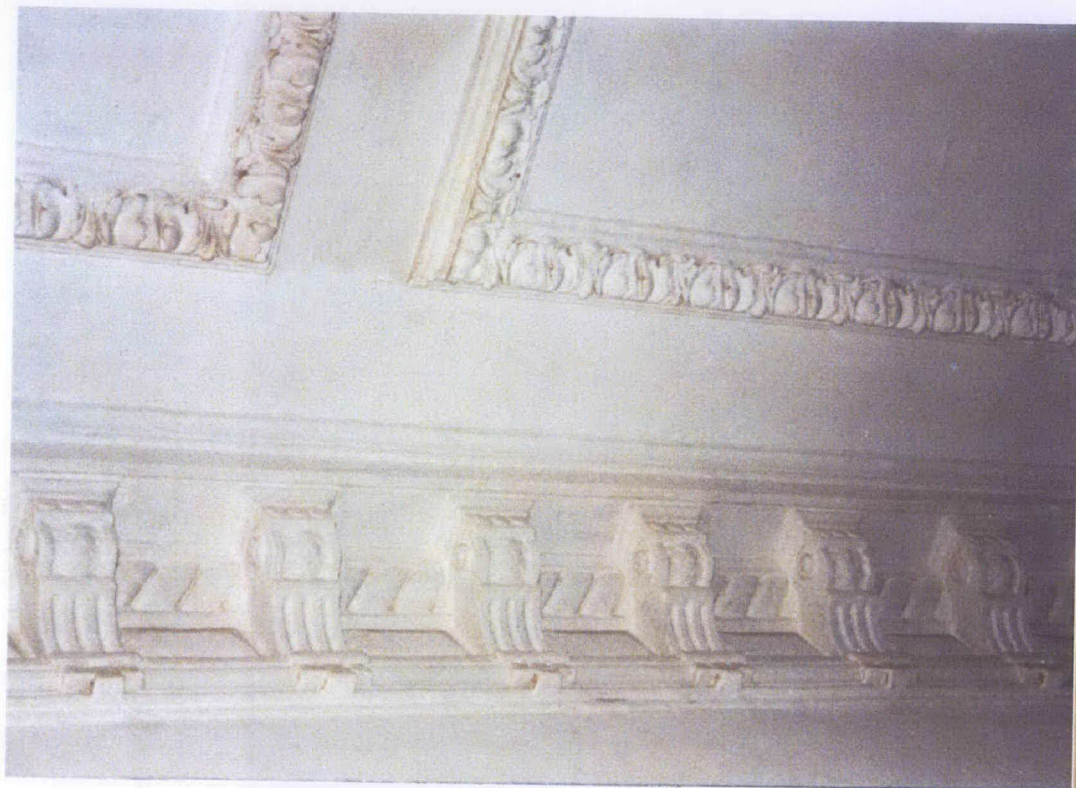
IL. 25 Faseta geometryczna ze wspornikami i fryz akantowy na IV piętrze
klatki schodowej oficyny poprzecznej

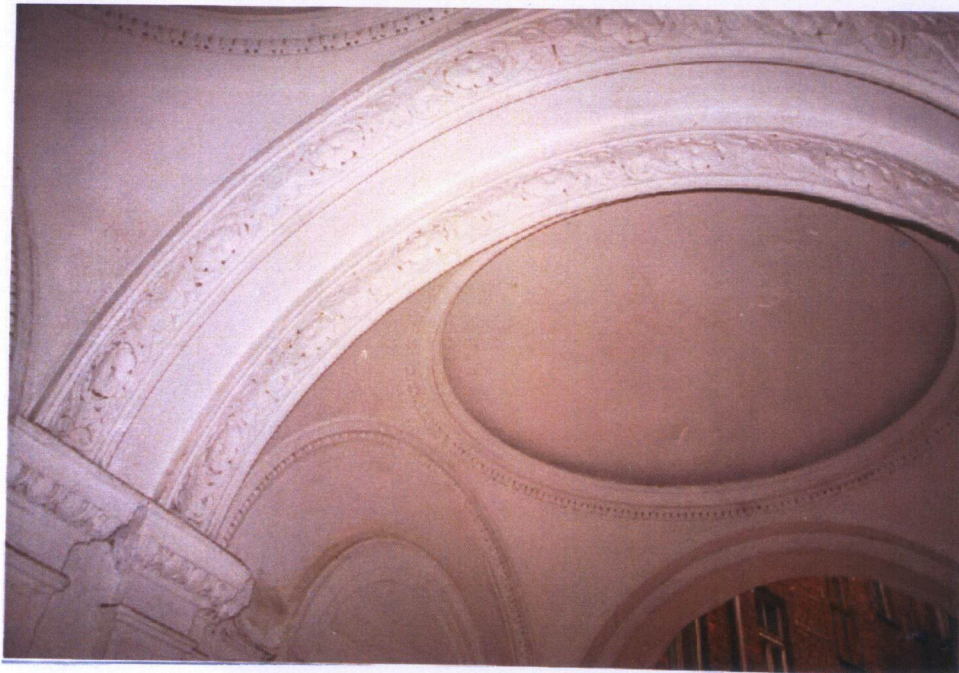
IL. 27 Dekoracje sztukatorskie bramy przejazdowej

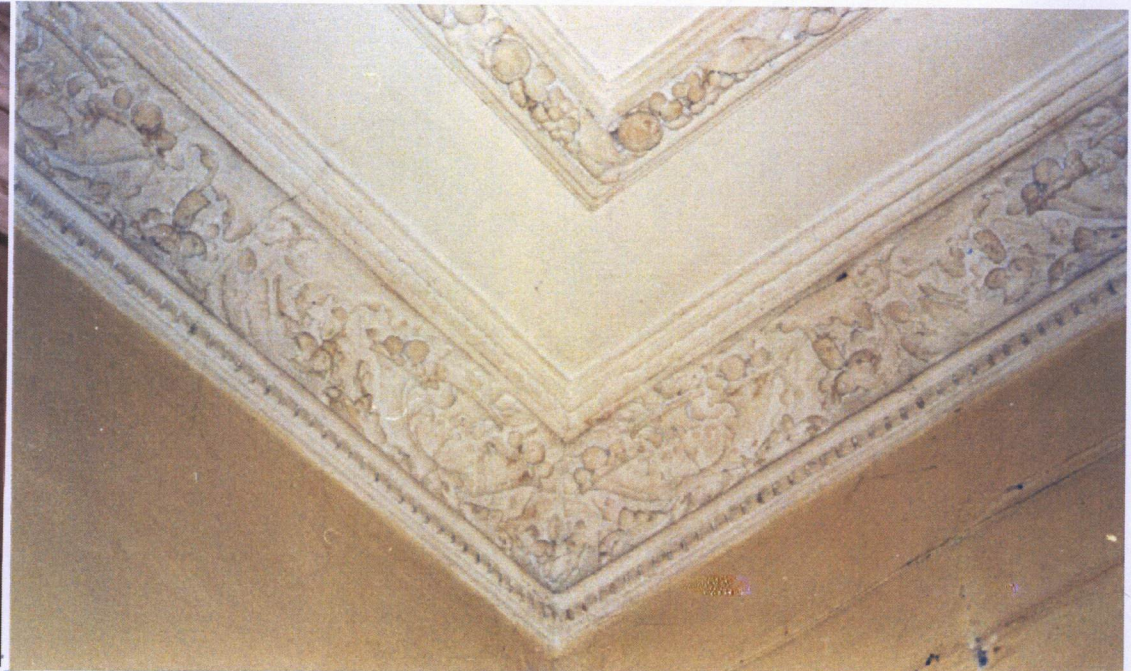
IL. 28 Faseta z rogami obfitości i fryz owocowo-wstęgowy w mieszkaniu nr 15 I piętra
oficyny poprzecznej (stan z 1993 r.)

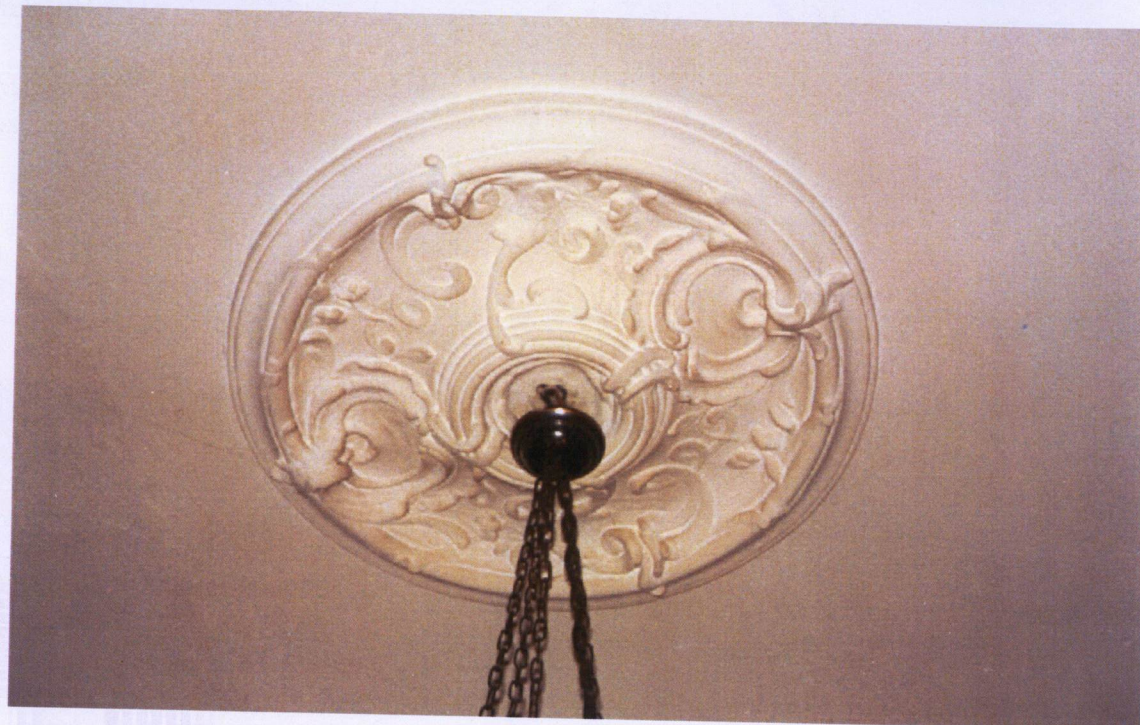
IL. 29 Rozeta małżowinowo-kwiatowa w mieszkaniu nr 11 na parterze oficyny poprzecznej (stan z 1993 r.)

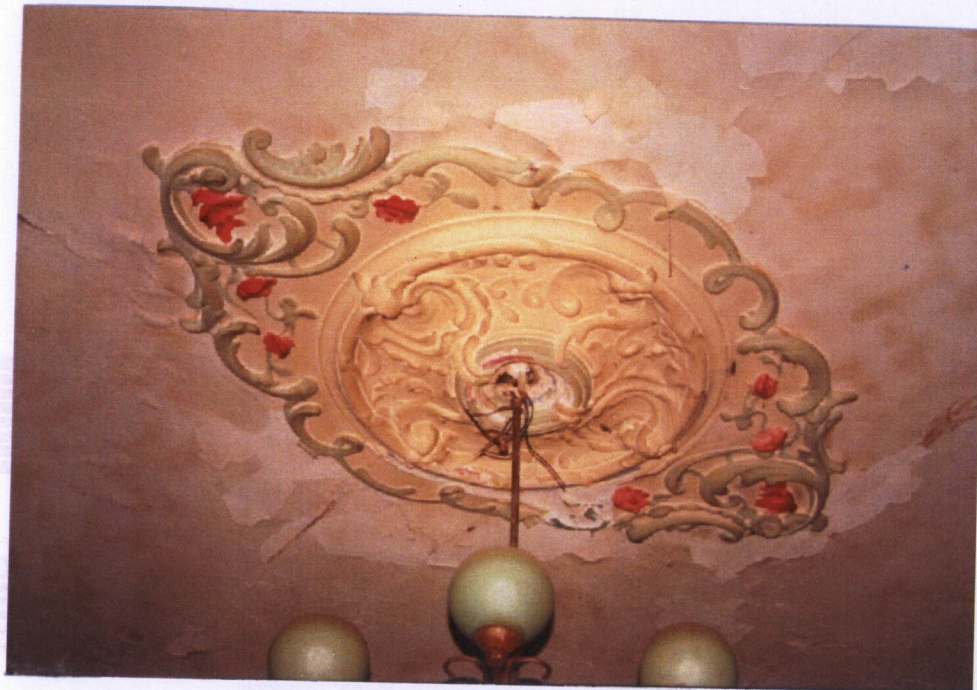
IL. 30 Rozeta kwiatowo-małżowinowa w m. 14 i 15 na I piętrze oficyny poprzecznej (stan jw.)

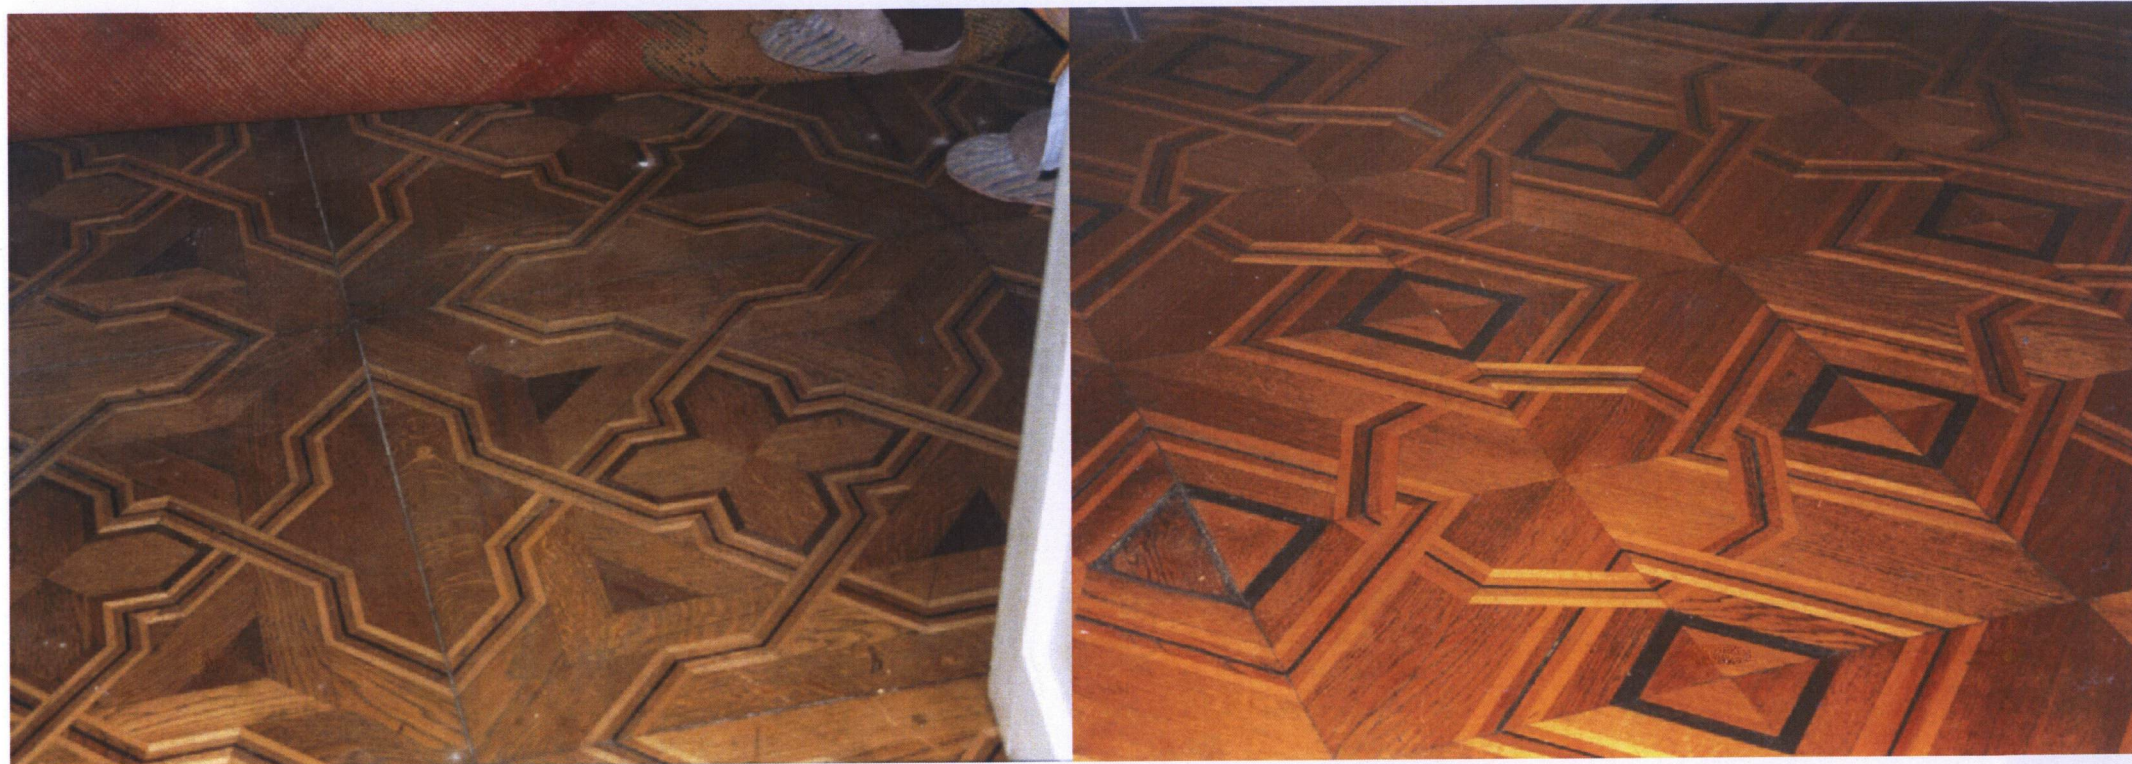
Posadzki: w pomieszczeniach mieszkalnych parkiet drewniany – w d. salonach i jadalniach oraz niektórych sypialniach ozdobna mozaika parkietowa. W kuchniach, łazienkach i WC z terakoty dwubarwnej. Stopnie i podstopnie oraz podesty klatek schodowych reprezentacyjnych budynku frontowego oraz oficyny poprzecznej kamienne z płyt marmurowych podesty i dojścia z ozdobnej terakoty dwubarwnej. Stopnie klatek gospodarczych (oficyny boczne) drewniane, spoczniki z terakoty. W piwnicy i na strychu gładź cementowa. W przejeździe bramnym posadzka betonowa.

IL. 32 Parkiet pięciobarwny o wielobokach z wpisanim rozgałęzionym krzyżem w mieszkaniach: nr 1 na parterze budynku frontowego i nr 14 na I piętrze oraz nr 16 i 17 na II piętrze oficyny poprzecznej (stan z 1993 r.)

IL. 33 Parkiet pięciobarwny o taflach z motywem łańcuchowym w mieszkaniu nr 19 oraz 21 na III i IV piętrze oficyny poprzecznej (stan z 1993 r.)

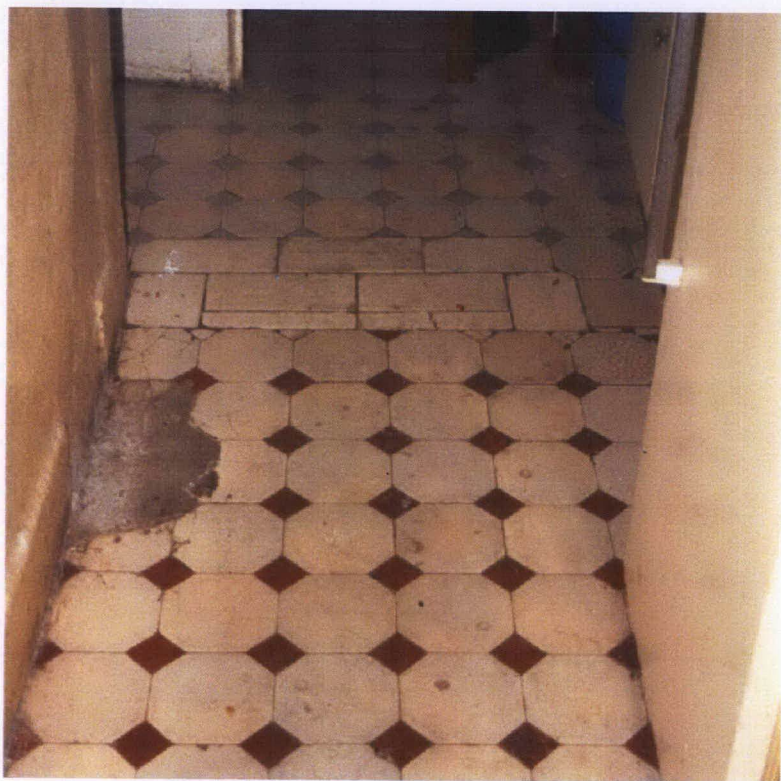
IL. 34 Posadzka terakotowa w pomieszczeniu dawnej łazienki
w jednym z mieszkań oficyny (stan z 1993 r.)
