**OŚRODEK DOKUMENTACJI  
ZABYTEKÓW W WARSZAWIE**  
KARTA EWIDENCYJNA ZABYTEKÓW  
ARCHITEKTURY I BUDOWNICTWA

DOM MIESZKALNY (KAMIENICA)

ok. 1894 r.

ul. Wiejska 17

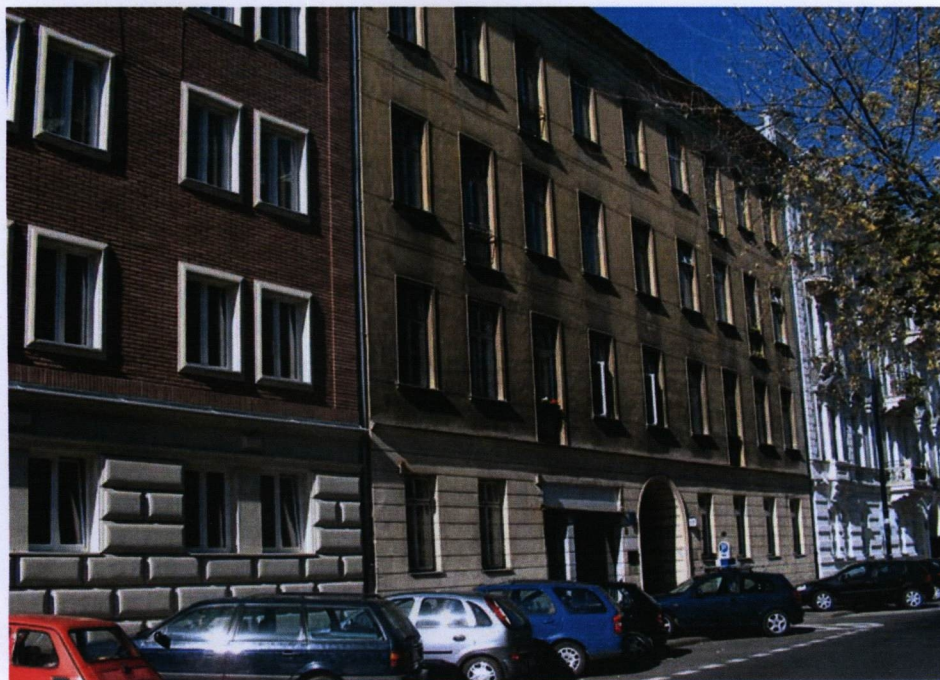
IL. 1 WIDOK BUDYNKU  
OD UL. WIEJSKIEJ

Fasada: otynkowana, 9.osiowa, 4.kondygnacyjna z osiowo usytuowaną bramą o półkolistym zwieńczeniu oraz boniowanym pasowo parterze (uprzednio boniowany był parter i I piętro). Pozbawiona pierwotnie wykonanych oryginalnych detali i balkonów, które zastąpiono porte-fenetrami. Po południowej stronie bramy wykonana współcześnie duża witryna i drzwi wejściowe lokalu usługowego. Na wyższych kondygnacjach zachowane obramienia okien i podokienniki. W miejsce d. gzymsów międzyokienne wprowadzone wgłębienia w tynku. Całość wieńczy uproszczony gzyms.

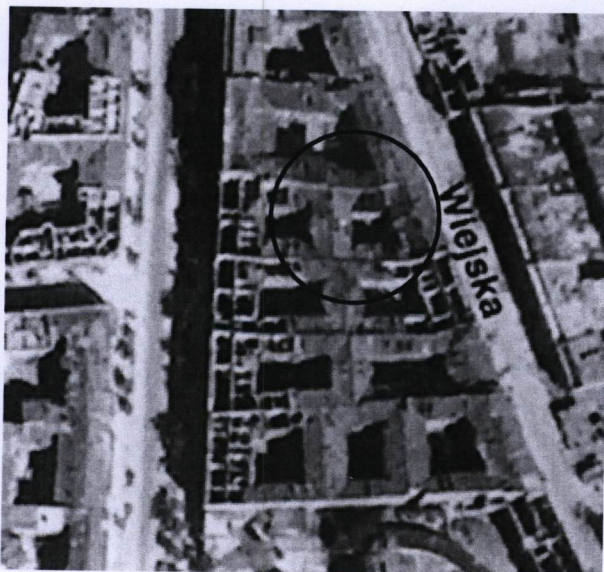
IL. 6 Widok ul. Wiejskiej z 1930 r. – na pierwszym planie kamienica nr 17 z godłem Austrii i masztem flagowym na balkonie I piętra, gdzie mieszkał radca poselstwa Austrii (wg repr. ze zbiorów ADM neg. nr 34393)

Fasada budynku otrzymała wygląd znany z fotografii archiwalnych z ok. 1930 r. - **il. 6** oraz z 1939 r. Nawiązywała stylistycznie do renesansu. Była 9.osiowa, boniowana w części parteru i piętra, z zaznaczonymi w tynku kłóćkami łęku bramy i otworów okiennych. Na kondygnacji drugiego piętra zyskała pilastry z hermami męskimi. Ponadto miała sześć balkonów ograniczonych tralkową balustradą (na poziomie I, II i III piętra). Podokienne płyciny wypełniały sztukatorskie dekoracje. Szczególnie opracowany został przejazd bramny, którego dekoracja w przeciwieństwie do fasady zachowała się po dzień dzisiejszy. Sklepiony przejazd z wyrazistymi podziałami pilastrami i gurtami zdobionymi pasem rozet nasuwa porównania z detalem kamienic autorstwa Władysława Marconiego (przy ul. Wiejskiej 19 i domu własnym przy ul. Kopernika<sup>15</sup>).

Jeszcze przed 1987 r. kamienica przeszła w posiadanie Ludwika Jurkiewicza. Od 1908 r. prawdopodobnie do 1945 r. należała do Anny Mężyńskiej. W 1930 r. w kamienicy na I piętrze budynku frontowego mieściło się mieszkanie radcy poselstwa Austrii – Karola Freudenthala (na fot. z tego czasu widnieje godło państwa austriackiego umieszczone na balustradzie balkonu – il. 6).

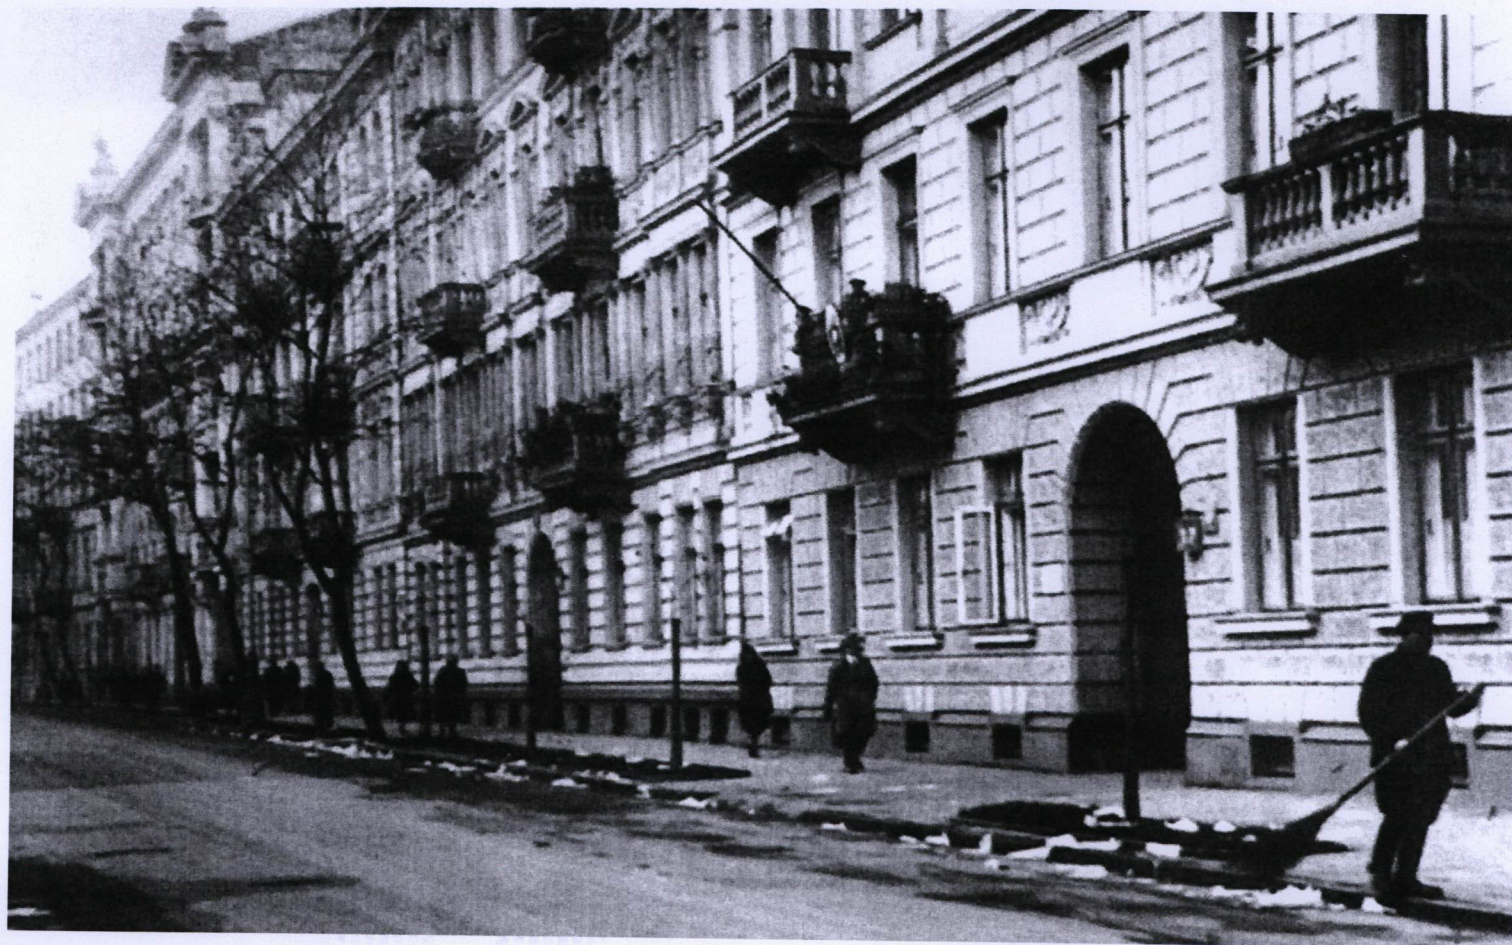
IL. 7 Fragment zniszczonej zabudowy ul. Wiejskiej i Al. Ujazdowskich – fotoplan z 1944/45 r. Repr. z wystawy w Bibliotece Publicznej m.st. Warszawy w XII 2004 r.

Podczas II wojny światowej zniszczono detale fasady na parterze, II i III piętrze oraz dach (wyrwa spowodowana wybuchem pocisku artyleryjskiego). Największym zniszczeniom uległa oficyna tylna. W latach 50. zeszłego stulecia przeprowadzono prace remontowe, później dokonywano już tylko doraźnych napraw. Kamienica nadmiernie zasiedlona (objęta kwaterunkiem) ulegała powolnej degradacji. W latach 1952-57 jednym z lokatorów mieszkania nr 6 był znany poeta Zbigniew Herber. W 2006 r. kamienica została zakupiona przez Bell Capital Polska Sp. z o.o., która planuje modernizację i remont obiektu. W 2006 r. opracowano także ekspertyzę techniczną wskazującą szczegółowy zakres prac remontowych kamienicy.

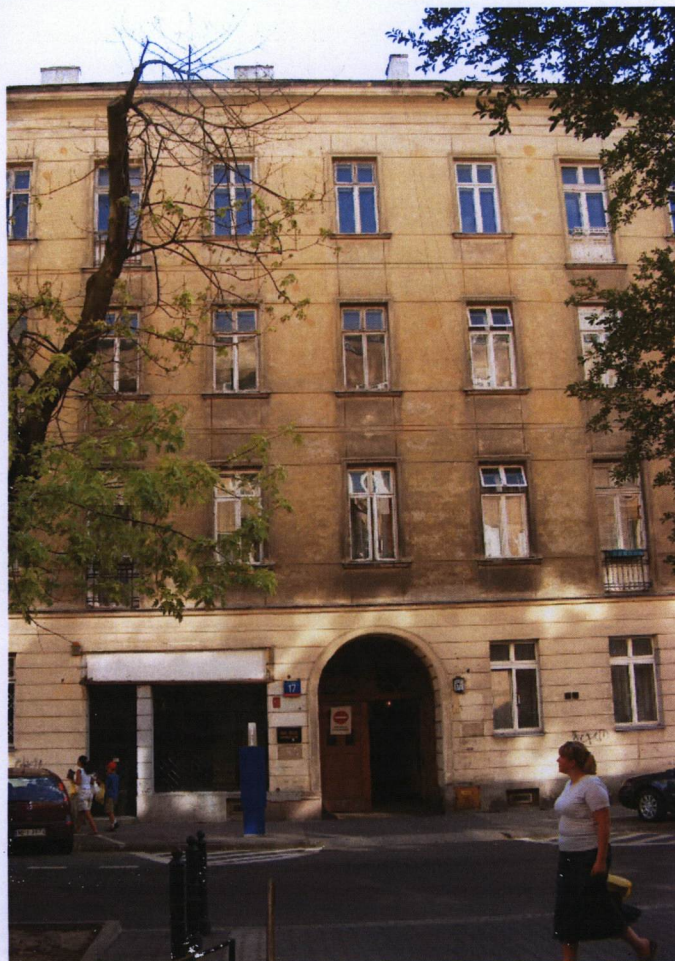
IL. 9 Elewacja frontowa od ul. Wiejskiej

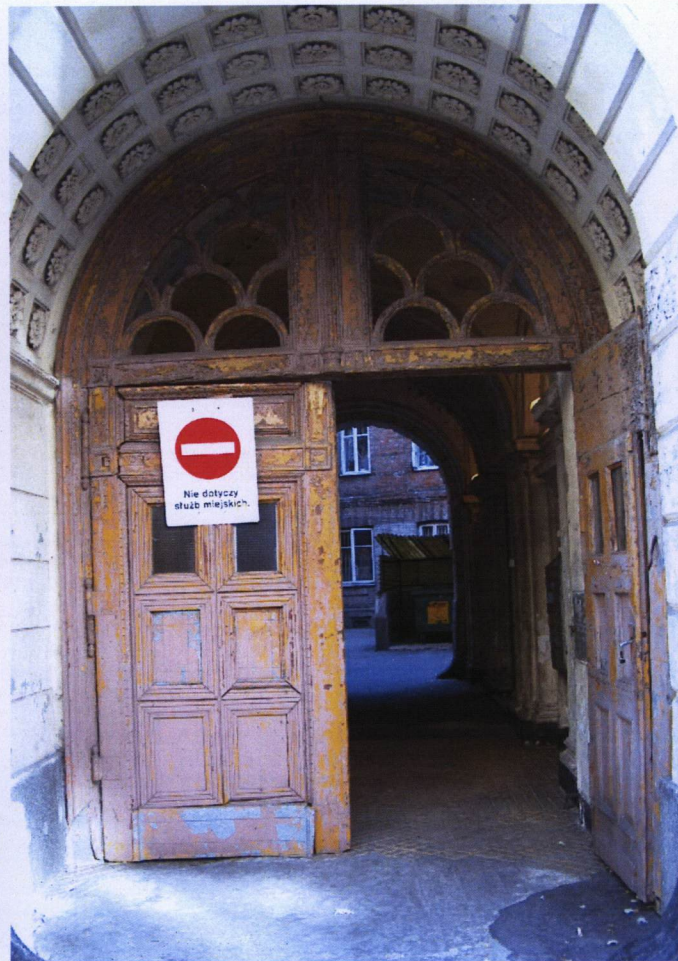
IL. 10 Wrota bramy wjazdowej od ul. Wiejskiej

Drzwi zewnętrzne: wrota bramy 2.skrzydłowe drewniane ozdobne, z półkolistym nadświetlem. Drzwi wejściowe do klatek schodowych drewniane, 2.skrzydłowe ramowo-płycinowe z przeszklonym nadświetlem, 6.kwaterowe. W przejeździe bramnym drzwi do reprezentacyjnej klatki schodowej drewniane 2.krzydłowe, szklone i pełne z nadświetlami półłukowymi przeszklonymi i ozdobami snycerskimi. Pozostałe drzwi z bramy jednoskrzydłowe płycinowe, pełne. Drzwi balkonów i portefenetrów 2.skrzydłowe z prostokątnym nadświetlem, 2.poziomowe, niektóre z mosiężnymi okuciami. Drzwi do lokalu usługowego współczesne, drewniane jednoskrzydłowe, szklone z nadświetlem i kratami metalowymi.

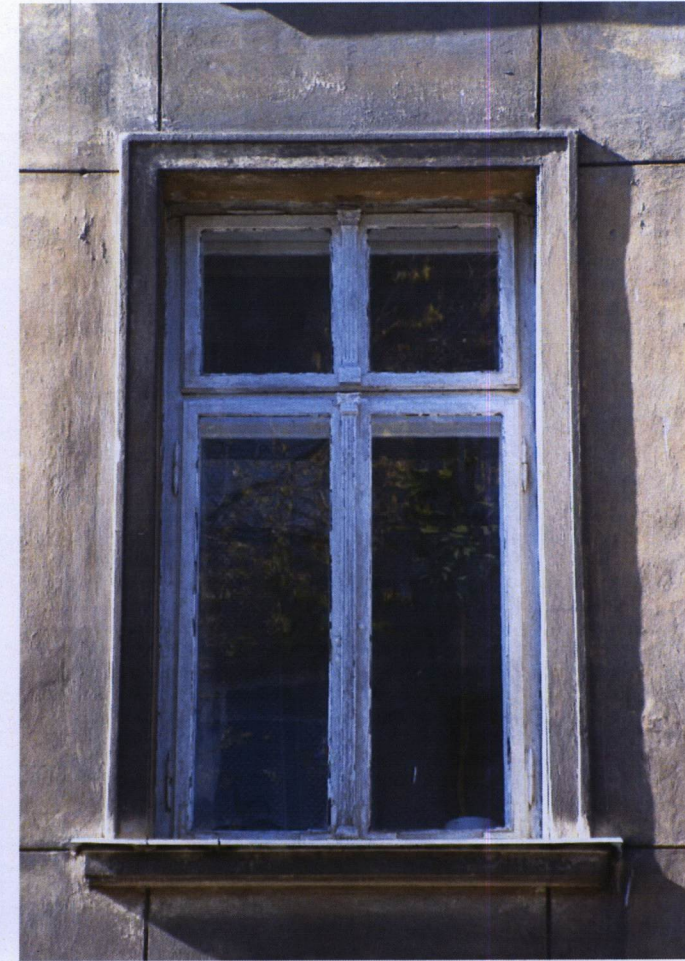
IL. 11 Okno fasady

Okna: różnych typów, oryginalne w lokalach mieszkalnych drewniane ościeżnicowe polskie, 2.dzielne, 2.poziomowe, 4.podziałowe (od frontu z profilowanym słupkiem z kapitelem). Na klatkach schodowych okna krosnowe 2.dzielne, 2. poziomowe, 4.podziałowe oraz z półkolistym nadświetleniem (oficyna tylna i budynek frontowy). Okno lokalu usługowego i piwnic drewniane krosnowe. Parapety wewnętrzne okien pomieszczeń mieszkalnych oryginalne marmurowe (nieliczne) i drewniane.

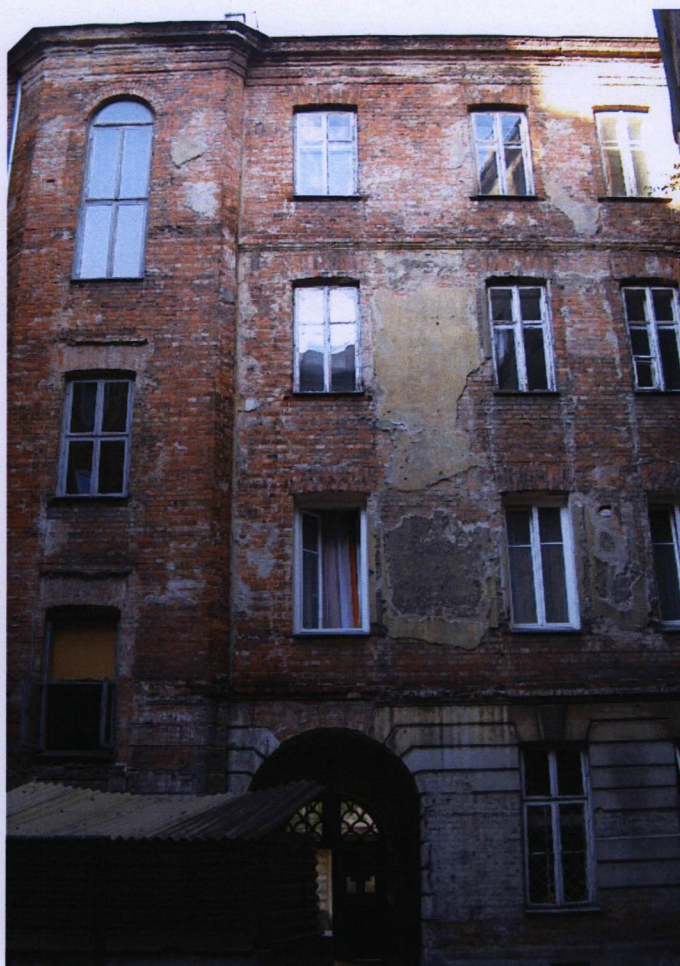
IL. 13 Elewacja podwórzowa budynku frontowego

Elewacje podwórzowe (części frontowej i oficyn): mają w ponad 80 % zbite tynki i nie zachowały pierwotnego wystroju. Elewacje te są 5.kondygnacyjne (oficyny) i 4.kondygnacyjne (budynek frontowy), ujednolicone oraz rozczłonkowane pseudoryzalitami klatek schodowych. Zachowane fragmenty wystroju wskazują, że w parterze wszystkie elewacje miały cokół, pasowe boniowanie, wąskie gzymsy międzypiętrowe (między parterem i I piętrem oraz między II i III piętrem) i gzyms wieńczący. Zachowały się balkony umieszczone w narożnikach części frontowej i oficyn bocznych oraz fragmentarycznie profilowane opaski niektórych okien i drzwi klatek schodowych.

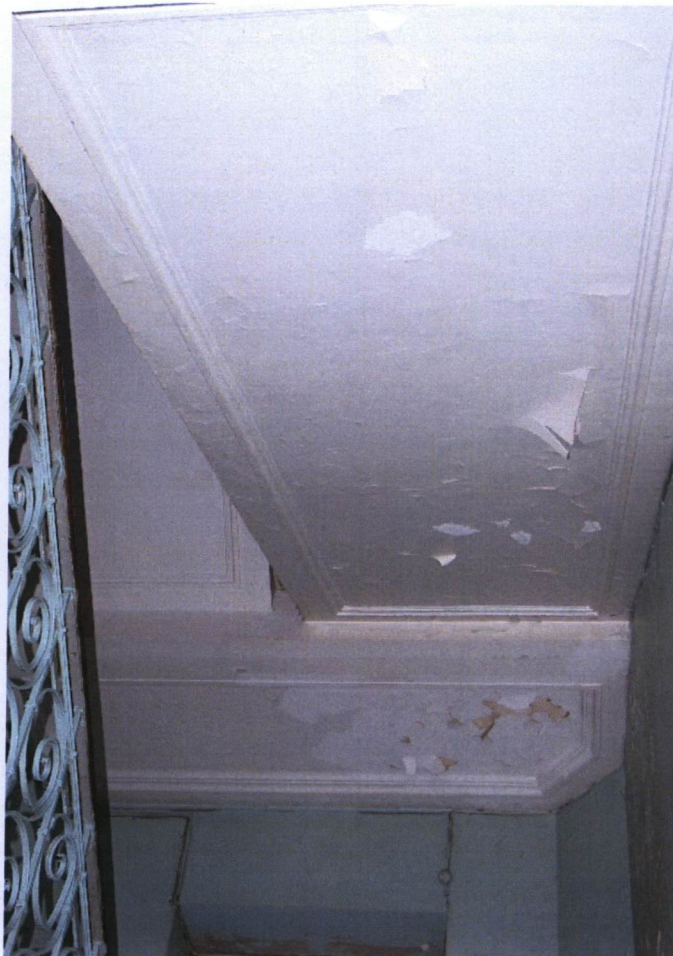
IL. 28 Klatka schodowa budynku frontowego -  
widok sufitu biegu i podestu schodów

Schody wewnętrzne: 2.biegowe, w budynku frontowym ceglane płaskie typu Kleina na belkach stalowych; w oficynie tylnej biegi żelbetowe, spoczniki ceglane na belkach stalowych; w oficynach bocznych sklepienia odcinkowe na policzkowych belkach stalowych. Balustrady: w bud. frontowym i oficynie tylnej – ażurowe ozdobne z prętów metalowych z drewnianymi pochwytyami; w oficynach bocznych – drewniane, ażurowe z tralkami toczone i pochwytyami drewnianymi.

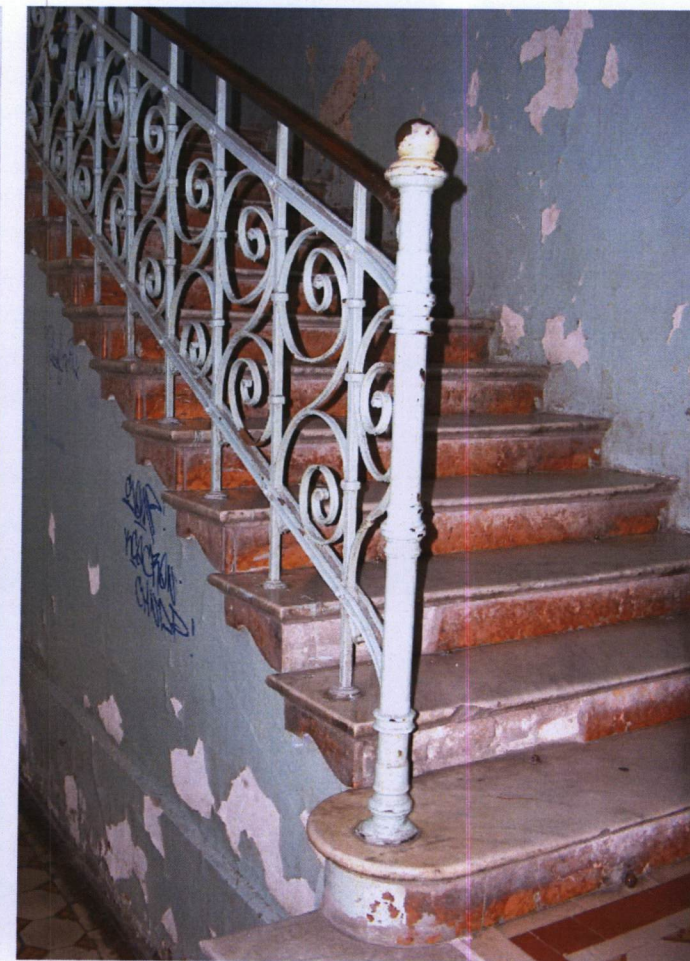
IL. 29 Klatka schodowa budynku frontowego -  
bieg schodów i balustrada parteru

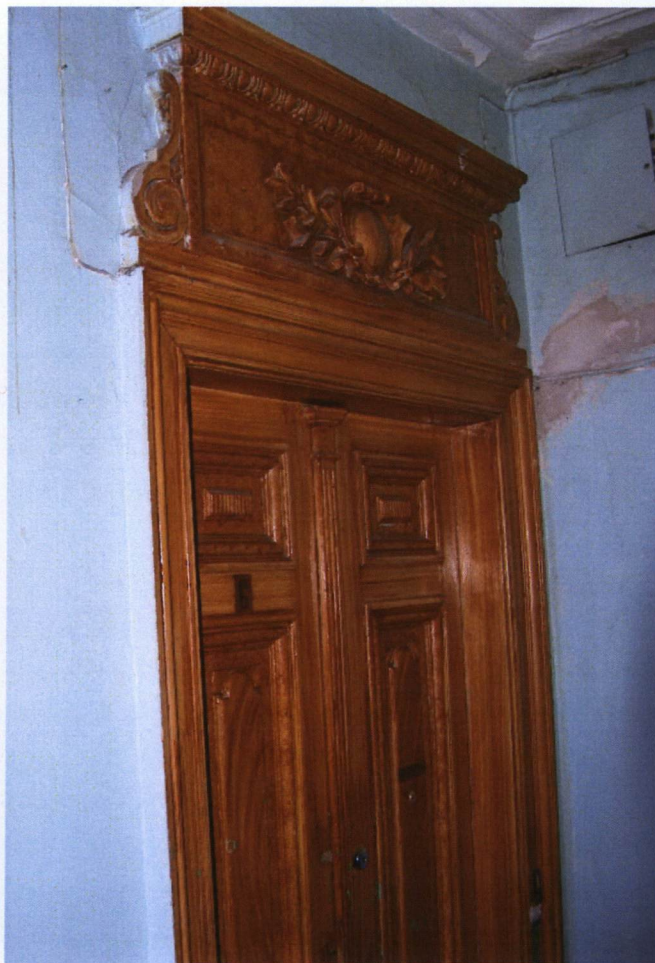
IL. 35 Drzwi wejściowe do mieszkania nr 6 na klatce  
schodowej budynku frontowego

Drzwi wewnętrzne: drewniane ramowo-płycinowe 1. i 2.skrzydłowe; pełne, niektóre z nadświetlem. Jednoskrzydłowe 4.kwaterowe, dwuskrzydłowe 6.kwaterowe. Najładniejsze drzwi do mieszkań na klatce schodowej części frontowej zwieńczone paneau z kartuszem, maserowane; niektóre z mosiężnymi zamkami i klamkami (np. m.6).
