BANK WILHELMA LANDAUA

1904-1906

WARSZAWA

ul. Senatorska 38 d. 42

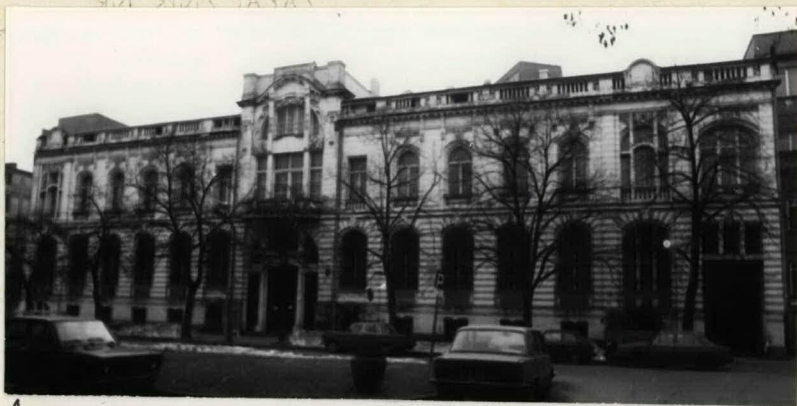
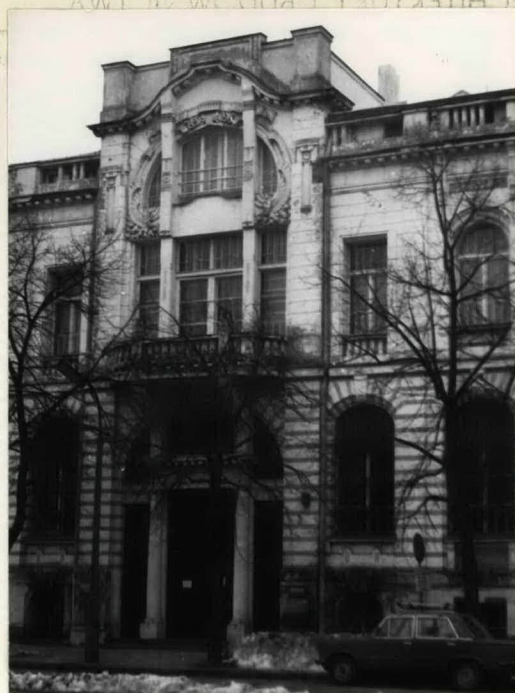
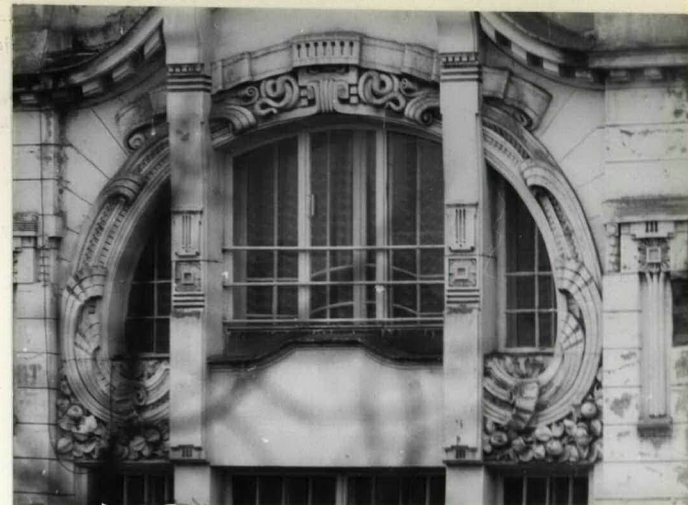
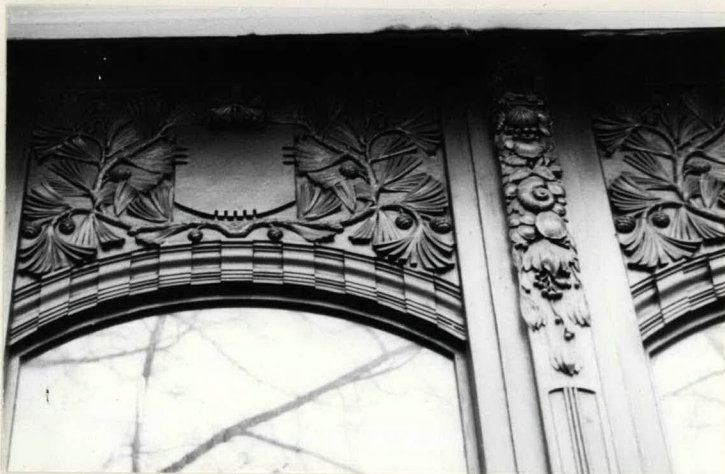
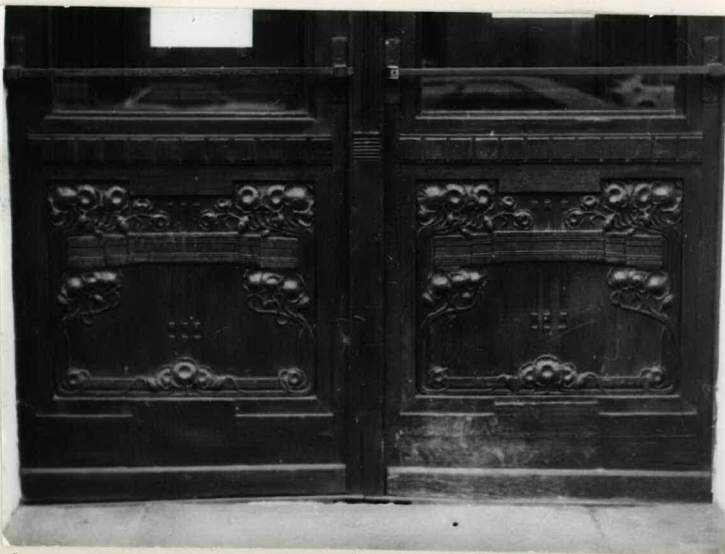
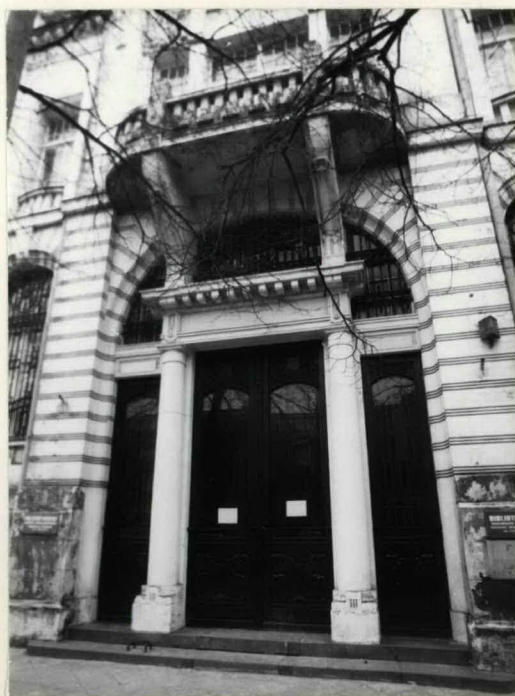
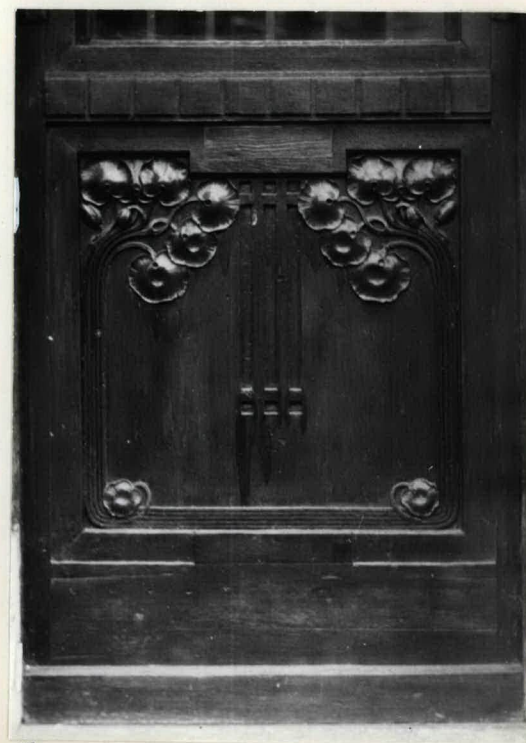
- zdjęcia /fragmenty elewacji frontowej; elew. pld., widok z pld. zach., elewacje w narożniku pld.-zach./

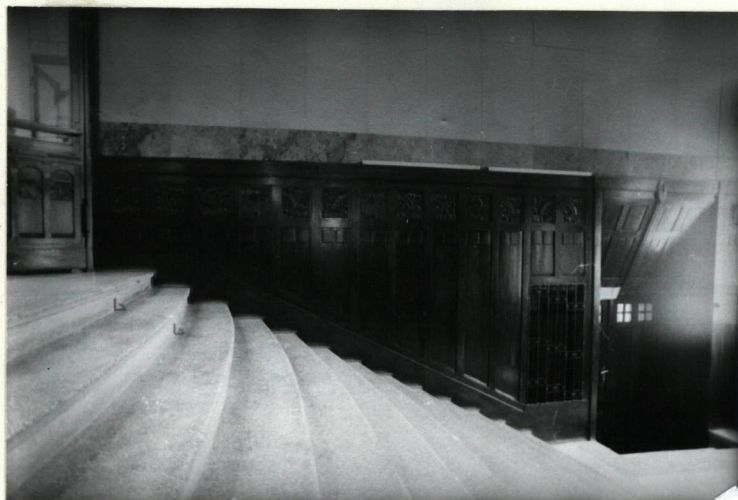
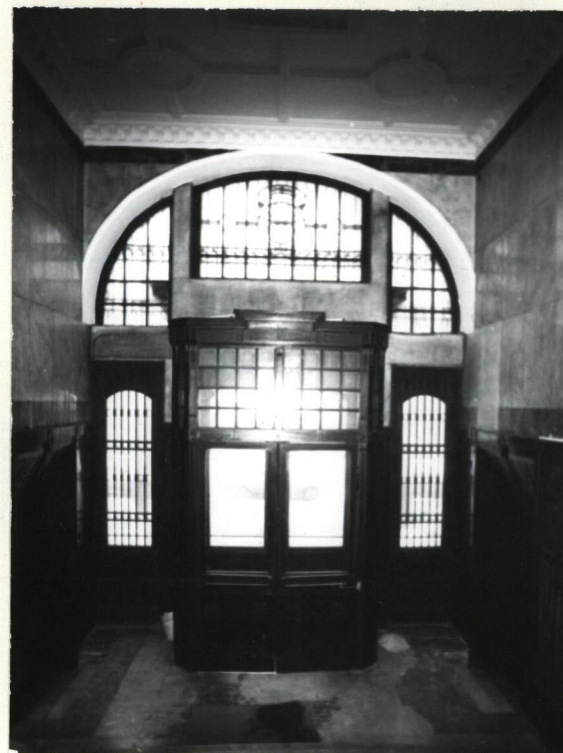
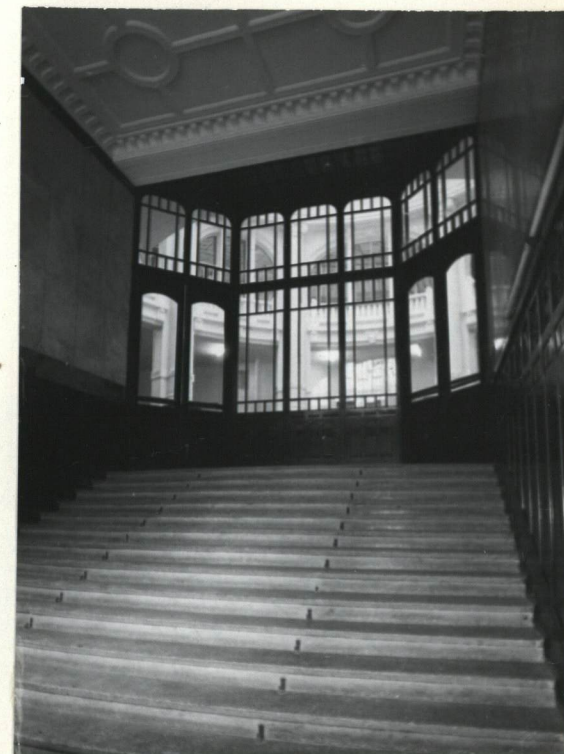
- Westybul /zdjęcia wnętrza, detali/ por. plan nr 1/

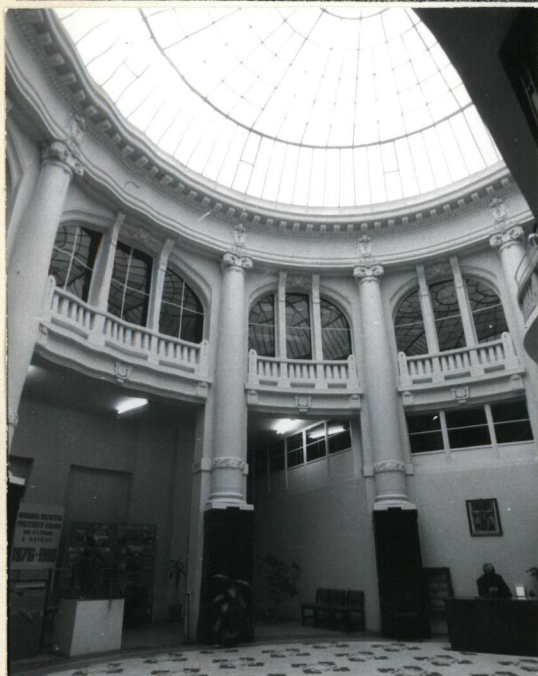
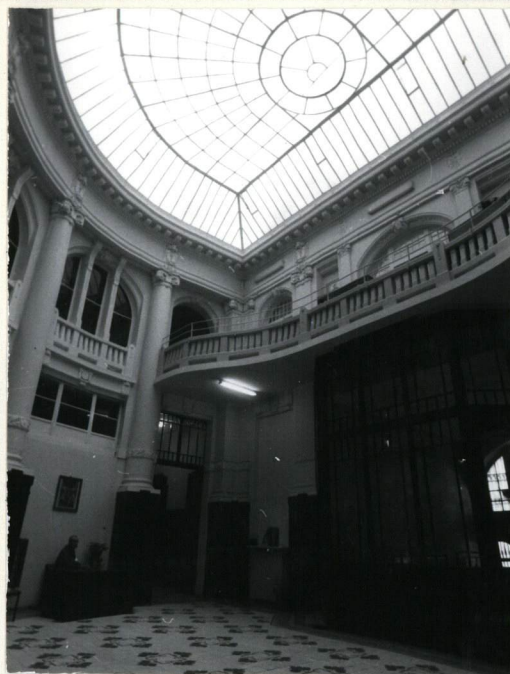
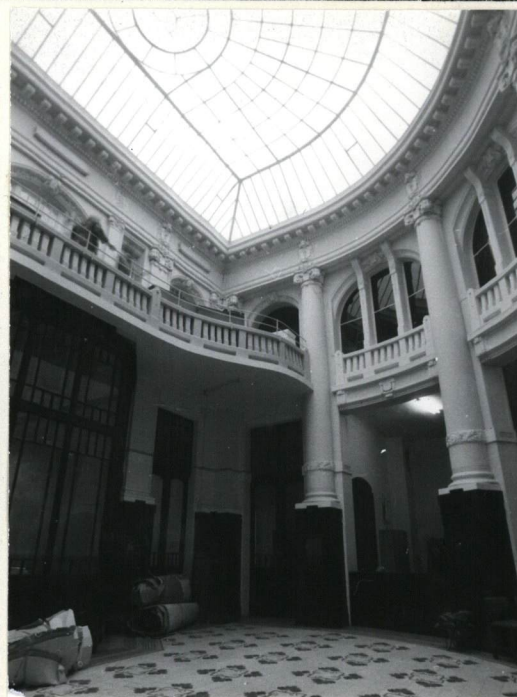
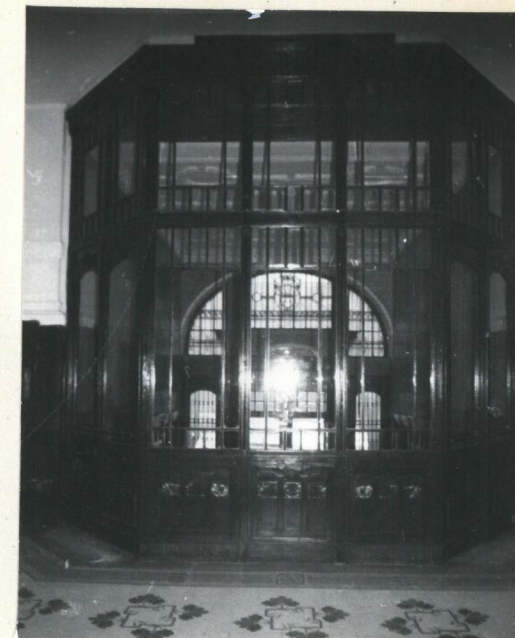
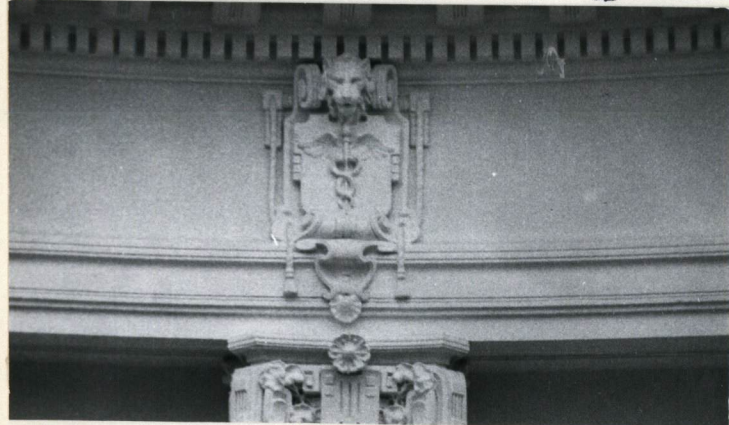
- zdjęcia wnętrza i szczegółów Hali bankowej / por. plan nr 2/

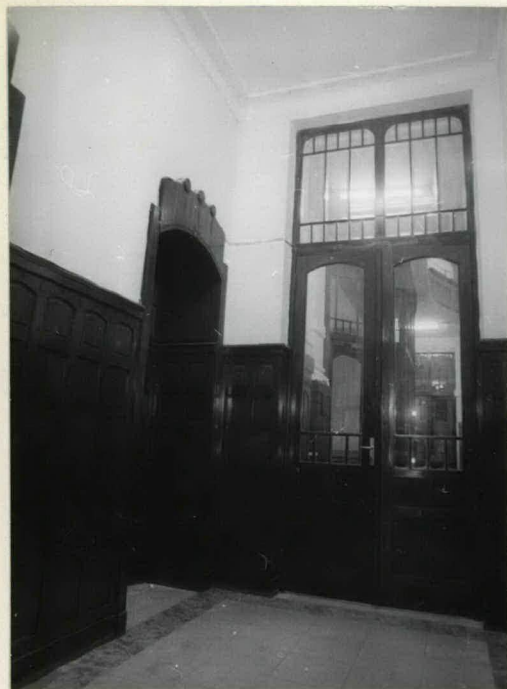
46

- zdjęcia korytarza między halą bankową i hallem /nry 46,48  
por.plan nr 3; wnętrze i detale hallu - por.plan nr 4/

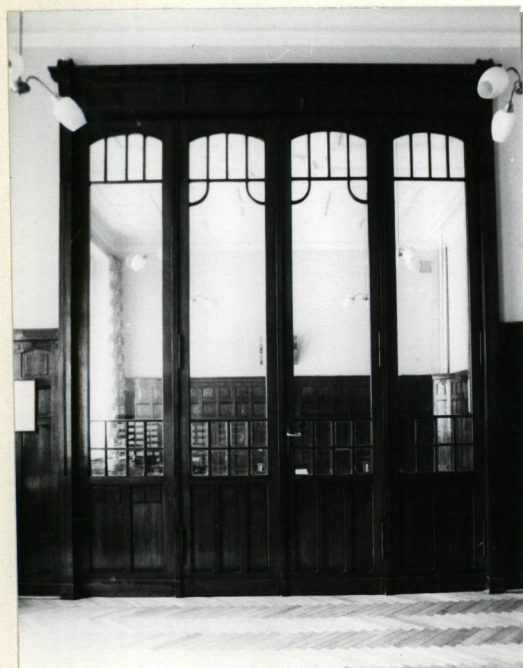
58

1. Miejscowość WARSZAWA	2. Obiekt (nazwa jak w karcie) BANK W:LANDAUA	3. Zawartość wkładki (nazwa obiektu lub materiału uzupełniającego) zdjęcia/58,59-drzwi między pokojami/nry5,6/; 60-drzwi między pokojami/nry6,7/; 61-66 przejazd bramny /nr8/; 67,68 -WC męska, damska/nry9,10/.
----------------------------	--	---

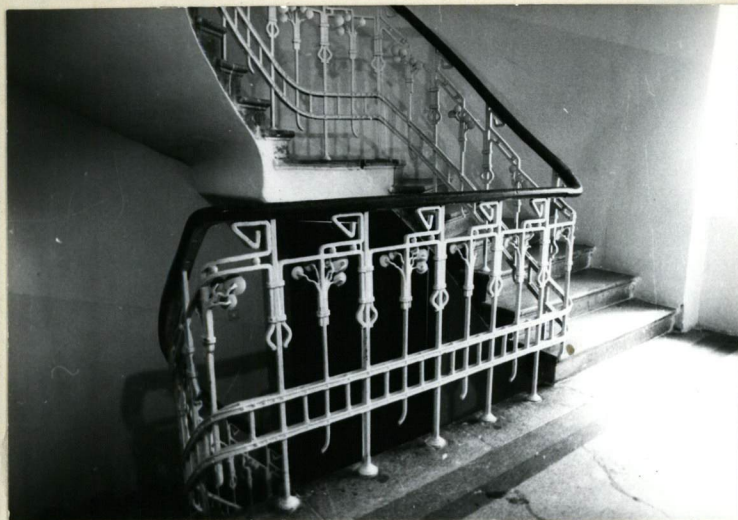
69

1. Miejscowość WARSZAWA	2. Obiekt (nazwa jak w karcie) BANK W:LANDAUA	3. Zawartość wkładki (nazwa obiektu lub materiału uzupełniającego) -zdjęcia/69-72klatka schod./plan nr11/; 73-77 skarbiec/plan nr12/; 78 pomieszcze/plan nr 14/; 79 klatka schod./plan nr13/.
----------------------------	--	---

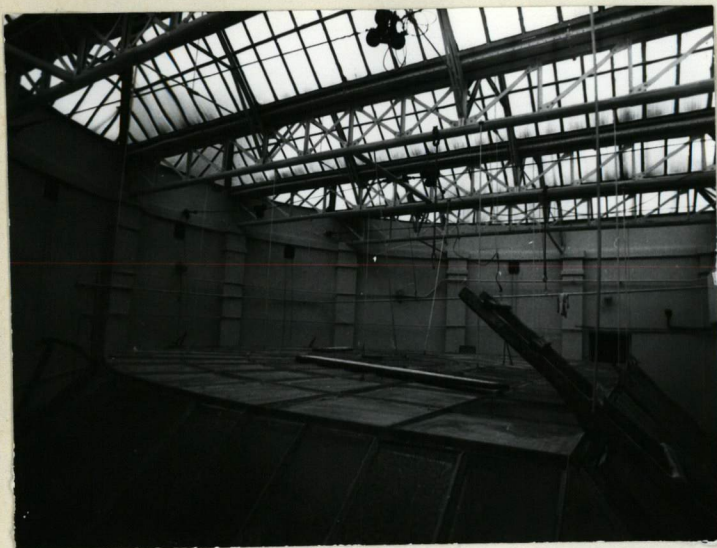
80

1. Miejscowość WARSZAWA	2. Obiekt (nazwa jak w karcie) BANK W:LANDA UA	3. Zawartość wkładki (nazwa obiektu lub materiału uzupełniającego) - zdjęcia/80-82 świetlik nad halą bankową i detale, 83 świetlik nad hallem, 84 świetlik nad pomieszcz. nr 14/plan/, 85 świetlik nad klatką schodową nr 11, wnętrze poddasza 86-88/,
----------------------------	---	---
