1. Obiekt: **Budynek mieszkalny wielorodzinny SBM „Zacisze”**

2. Czas powstania  
**1928 ÷ 1930**

3. Miejscowość  
**WARSZAWA**

**ul. Słoneczna 50  
Warszawa**

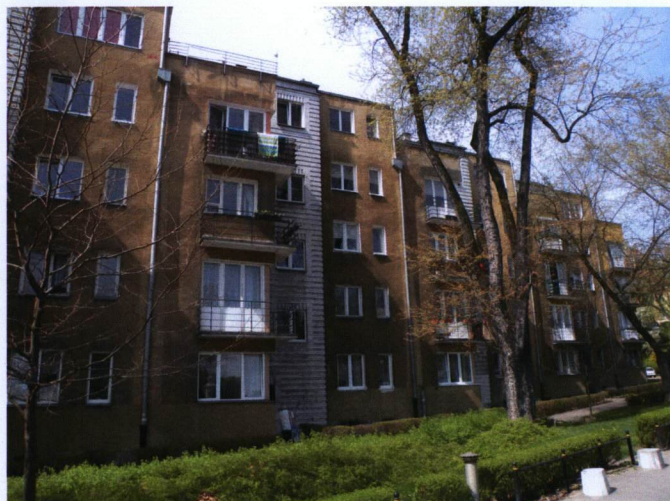
Ryc. 23 Elewacja wschodnia

Od strony ul. Spacerowej elewacja o wys. 4-5 kondygnacji, 5-cio segmentowa, z których tylko jeden (południowy) usytuowany jest w d. linii regulacyjnej ulicy.

Pozostałe segmenty ustawione uskokowo, z wejściami do klatek schodowych we wklęsłych narożnikach. Piony klatek schodowych wykonane w okładzinie z szarej cementowej cegły.

Na wypukłych narożnikach od poziomu I-go piętra poprzez trzy kondygnacje umieszczone balkony z przeszklonymi, narożnymi drzwiami. Nad nimi na najwyższej kondygnacji obszerne tarasy. Ten sposób ukształtowania elewacji spowodowany był wymogami ówczesnych przepisów regulacyjnych oraz orientacją budynku względem stron świata – narożne okna pozwalające doświetlić mieszkania od strony wschodniej. Od strony ul. Słonecznej skrajne fragmenty elewacji budynku usytuowane w d. linii regulacyjnej ulicy, o wysokości 3 i 4 kondygnacji. Środkowa część elewacji, o wysokości 5-ciu kondygnacji, wycofana, ukształtowana uskokowo, poprzedzona zagłębionym dziedzińcem. Na przeszklonych narożnikach umieszczono balkony z ażurowymi balustradami. W północnej części budynku, u zbiegu ul. Słonecznej i Spacerowej elewacja 4-ro kondygnacyjna, z narożnymi oknami, z obszernym tarasem na dachu. W niższej, południowej części budynku, wejście na klatkę schodową (jedynie od strony ul. Słonecznej) ujęte uskokowo ukształtowanym obramieniem z szarej cementowej cegły. Przy wejściu zachowana przedwojenna tabliczka adresowa (wymagająca renowacji). Wykończenie wszystkich elewacji w nakrapianym tynku (z 1980r.) malowanym farbami. Płyty balkonów w gładkim tynku, z widocznymi od spodu żebrami, malowane na biało. Cokół lastrykowy obiegający cały budynek w poziomie przyległych ulic i zagłębionych podwórek. Zwieńczenie budynku stanowi prosty gzyms o niewielkim wysięgu.

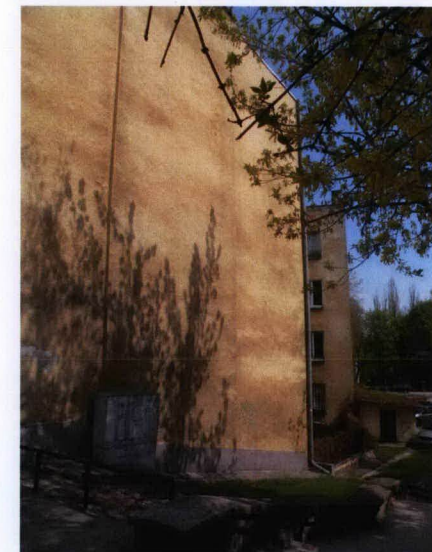
Ryc. 37 Zejście po skarpie od pld.

Od strony południowej wzdłuż granicy działki prowadzi przejście piesze, w postaci terenowych schodów, łączących ul. Słoneczną ze Spacerową (różnica wysokości pomiędzy ulicami wynosi prawie 5 m).

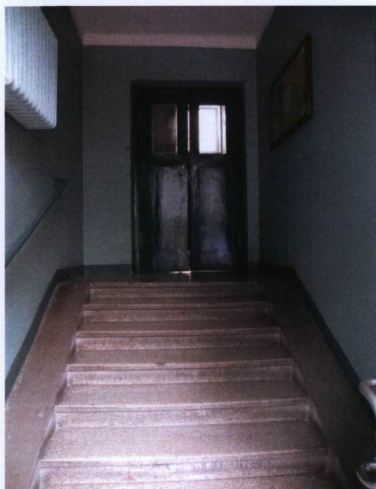
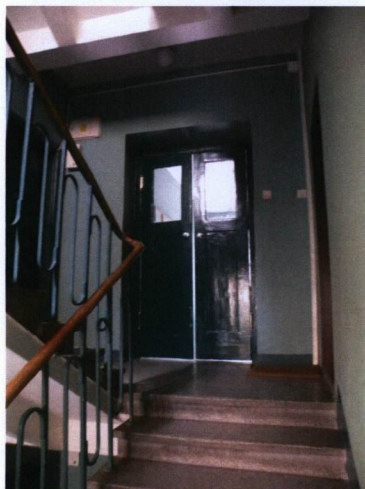
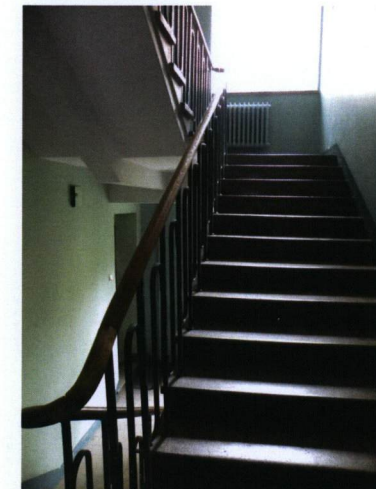
Ryc. 38, 39, 40, 41 Klatka schodowa „A”

**Na klatkach schodowych** stopnie wykończone okładziną z szarego lastryka, podesty wyłożone kwadratowymi (10 x 10 cm) płytkami beżowej terakoty.

Balustrady stalowe: słupki z kwadratowych prętów, umieszczonych po jednym na środku każdego stopnia, z wypełnieniem w postaci esowo zwiniętych płaskowników.

Pochwyty drewniane, nieprofilowane. Ściany klatek schodowych tynkowane na gładko, malowane farbami emulsyjnymi (każda z klatek schodowych w innym kolorze).
