1. Obiekt 88

ZESPÓŁ FABRYCZNY WALCOWNI METALI „WARSZAWA”, D. NORBLIN

k. XVIII w.-1949 r.

00-841 WARSZAWA

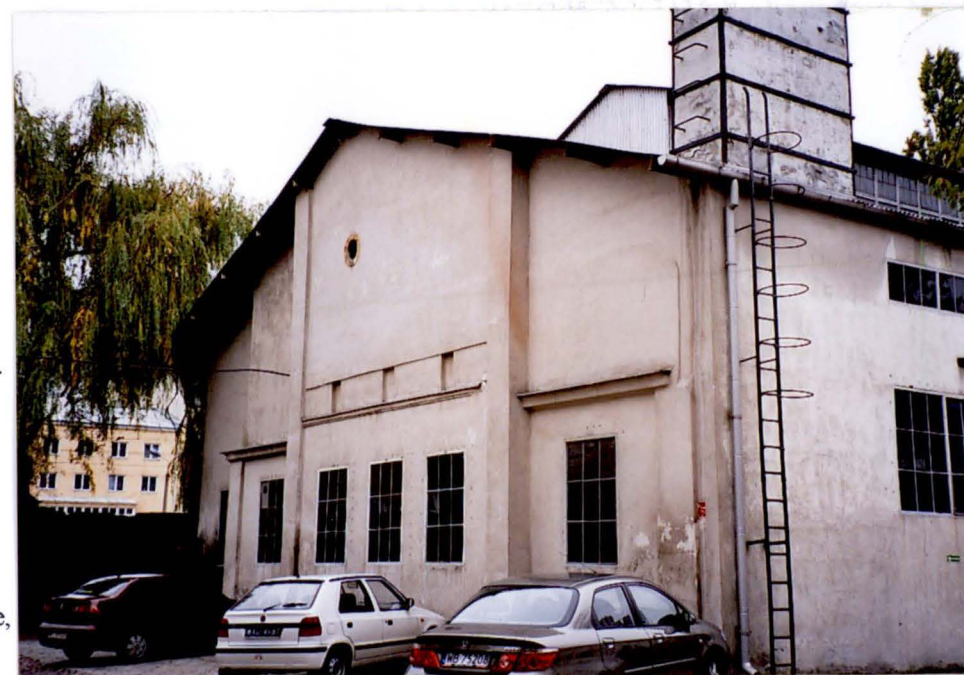
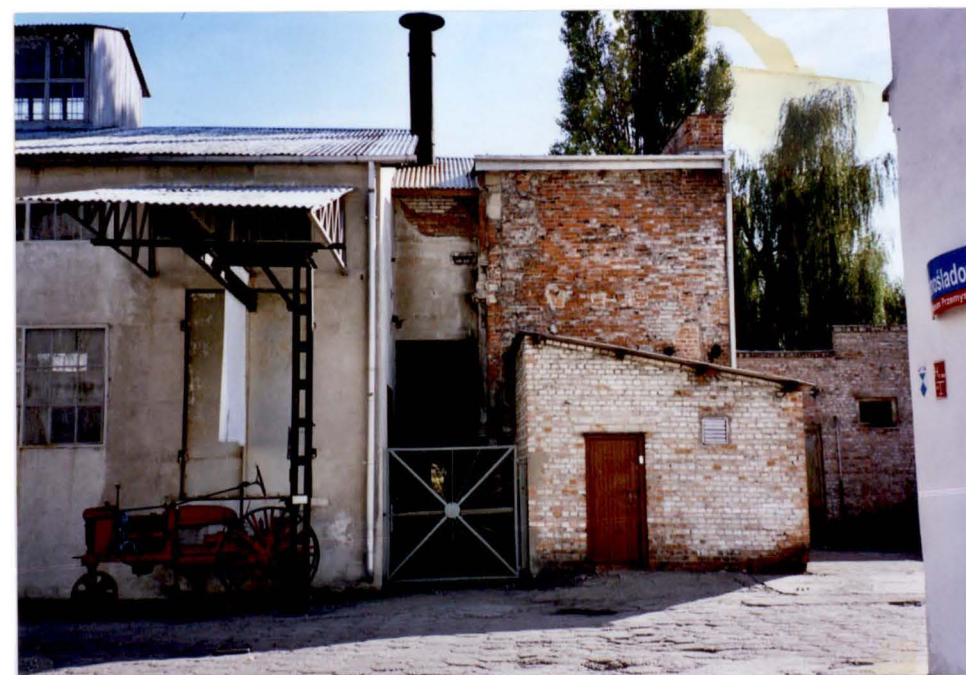
Miejscami nieszczelne pokrycie dachu Stalowe okna częściowo skorodowane. Zniszczone tynki wewnętrzne, Odparzone tynki w dolnej partii elewacji szczytowej, wschodniej.

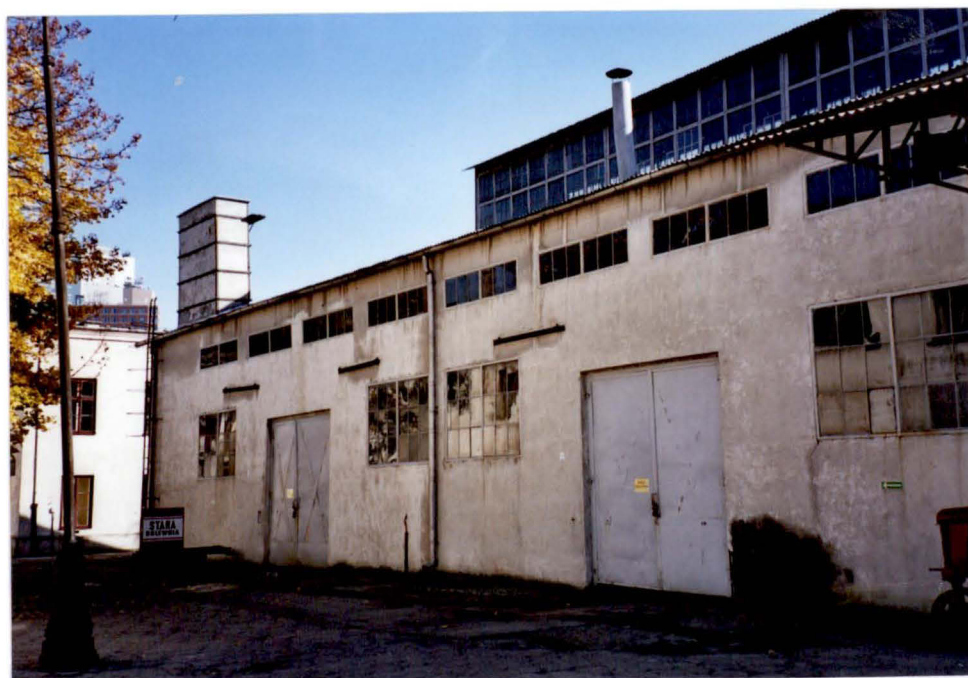
Na rzucie zbliżonym do prostokąta z lekko zryzalitowaną ścianą wschodnią. Wnętrze jednoprzestrzenne dostępne od strony północnej-podwórzowej.

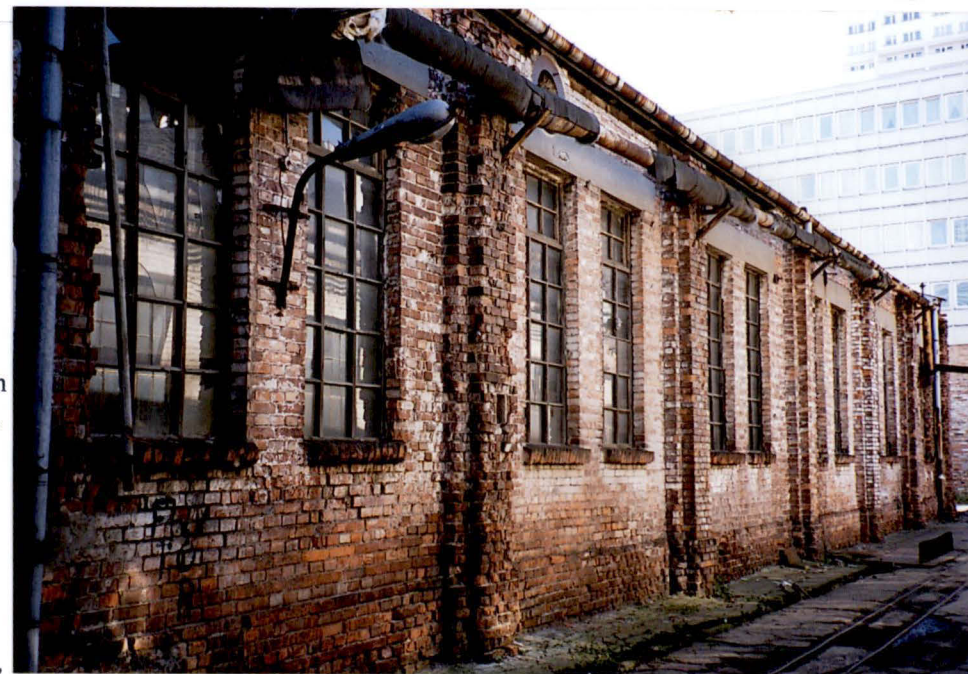
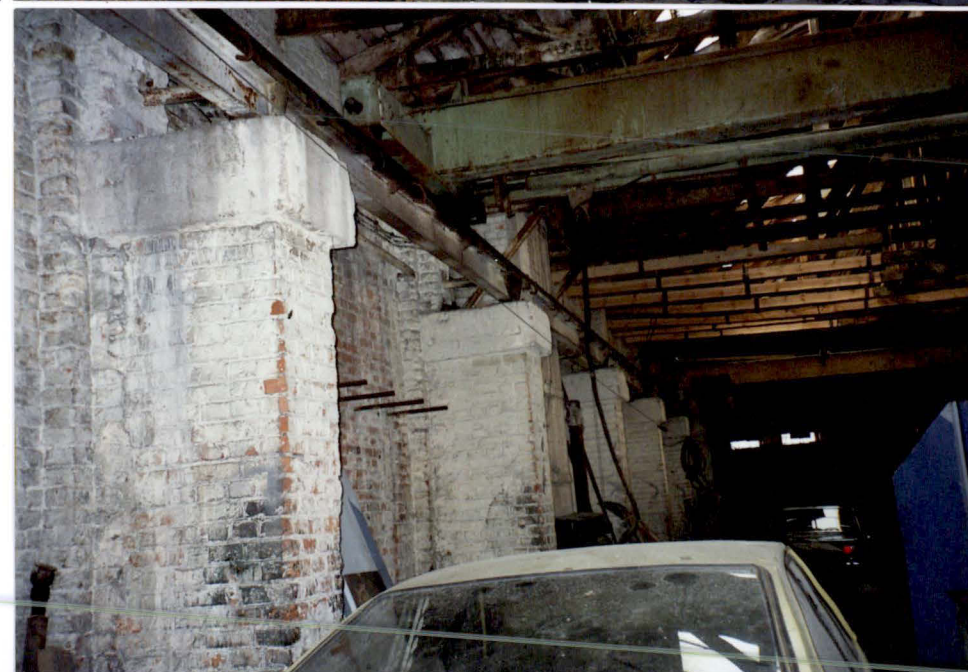
Zniszczone tynki wewnętrzne, nieszczelne pokrycie dachu, zniszczony mur elewacji północnej z licznymi ubytkami, elewacji zachodniej, spękania szczytu zachodniego, zniszczona stolarka drzwiowa, częściowo okienna.

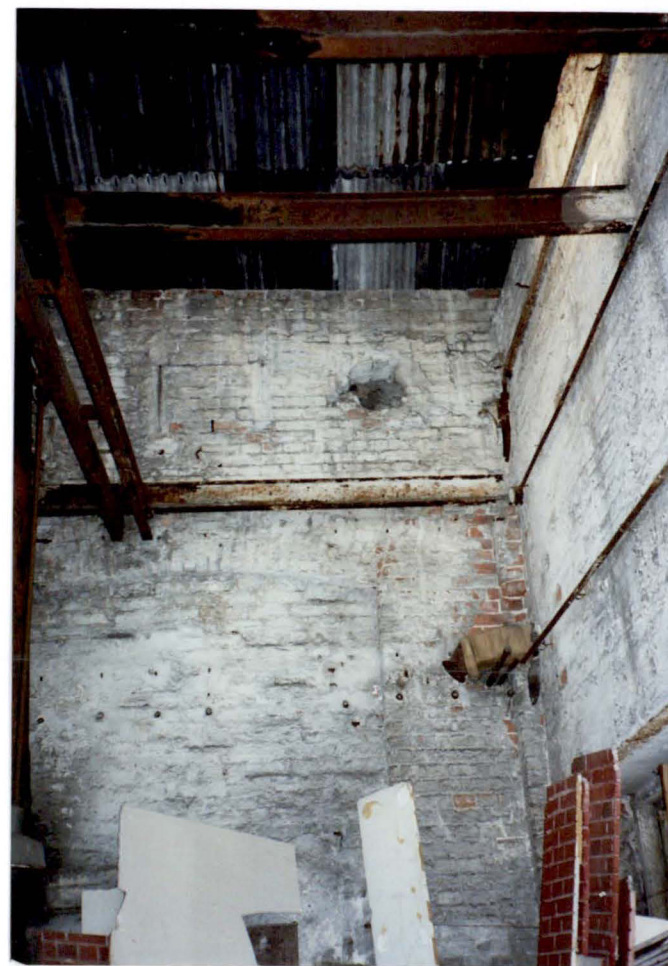
**Wyposażenie**- zrujnowany piec, zachowany stalowy wyciąg kominowy, podciągi szynowe.

**Stan zachowania**- ubytki cegieł elewacji frontowej, zawilgocenia w dolnych partiach ścian.

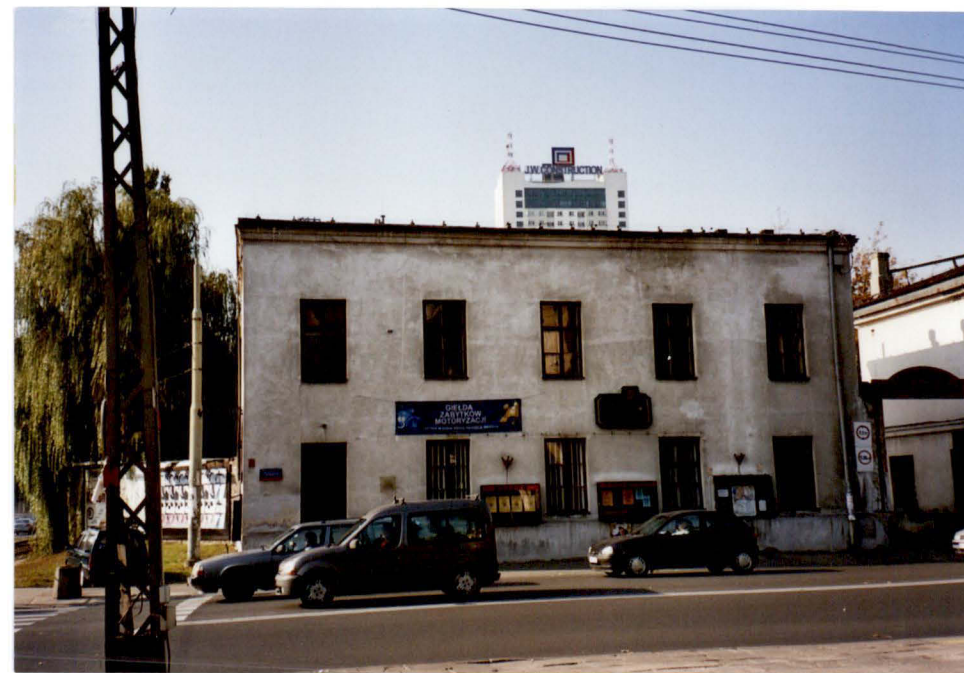
Na rzucie prostokąta, dwutraktowy, z sienią i klatką schodową od strony południowej, pierwotnie na osi, pośrodku układu.

Piętroowy, częściowo podpiwniczony, przekryty dachem płaskim.

**Elewacje** – podkreślone cokołem, zwieńczone gzymsem profilowanym, zaakcentowane płaskimi lizenami na narożach. Elewacja wschodnia i zachodnia 5-osiowa, z których zachodnia z ryzalitem klatki schodowej od południa. Elewacja północna z zamurowanymi oknami piętra, elewacja południowa gładka.

Zalewane okresowo piwnice, zawilgocenia dolnych partii murów, nieszczelne pokrycie dachu. Klatka schodowa o mechanicznych uszkodzeniach stopni kamiennych. Pierwotna stolarka drzwiowa zachowana w ok. 60 %, stolarka okienna w ok. 85 %, w stanie średnim.

Postuluje się wpisanie obiektu do rejestru zabytków – obiekt jest pozostałością dawnego zespołu fabrycznego Norblina i nawet przy tak okrojonej bryle i detalu architektonicznym jest cennym świadectwem przemian budowlanych zachodzących na terenie fabryki. Wskazane jest przywrócenie budynkowi pierwotnej formy dachu.
