KAMIENICA CZYNSZOWA

ul. Żelazna 64

13. Opis (sytuacja, materiał i konstrukcja, rzut, bryła, elewacja, wnętrza, wyposażenie, instalacje)

WKŁADKA DO KARTY EWIDENCYJNEJ ZABYTKÓW ARCHITEKTURY I BUDOWNICTWA ZAŁĄCZNIK NR 1

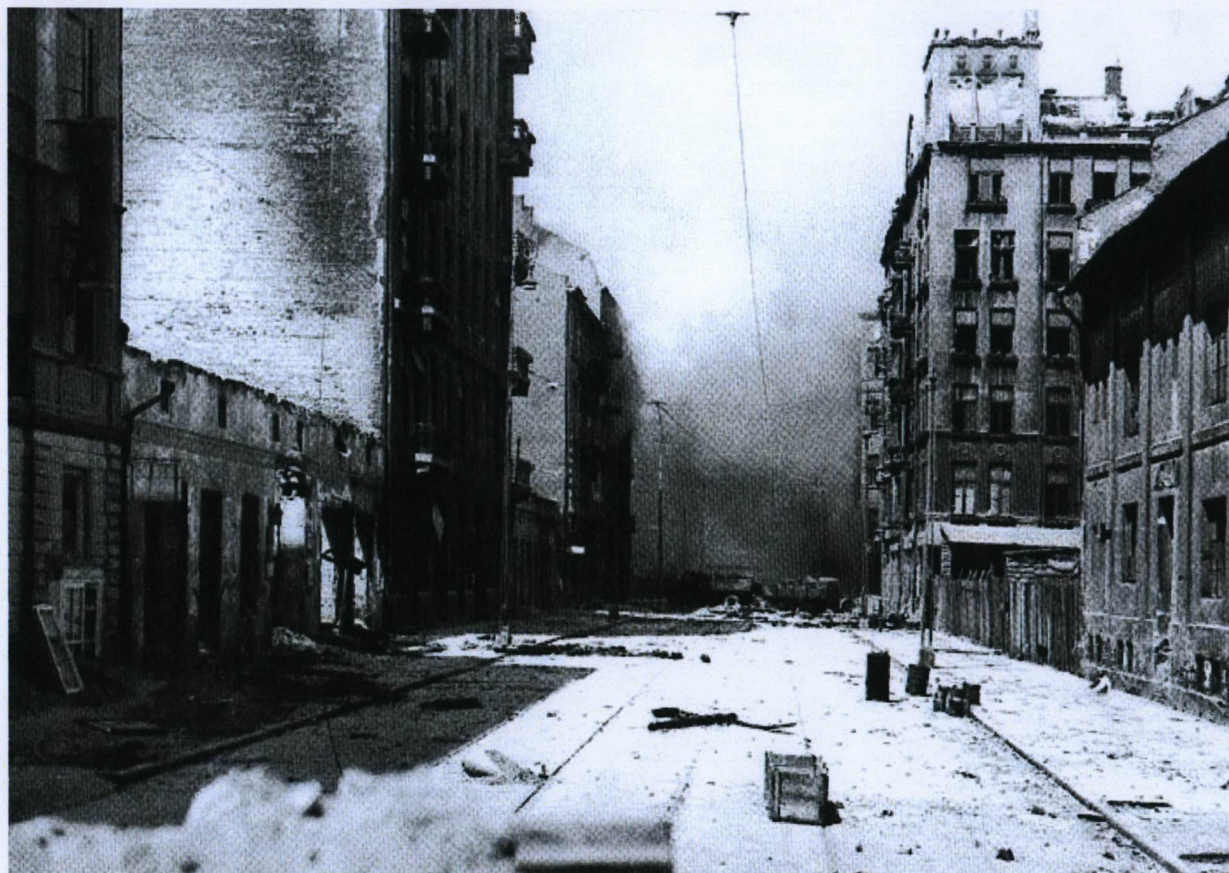
Fotografia z Powstania Warszawskiego 1944 r. w: „Powstanie Warszawskie w fotografii Sylwestra „Kris” Brauna” tekst i wybór zdjęć Elżbieta Kamińska, Marek Kamiński, Wydawnictwo PARMA PRESS 2008, fot.20

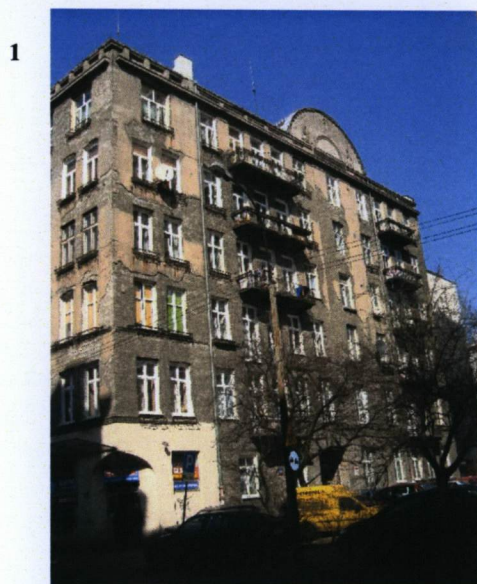
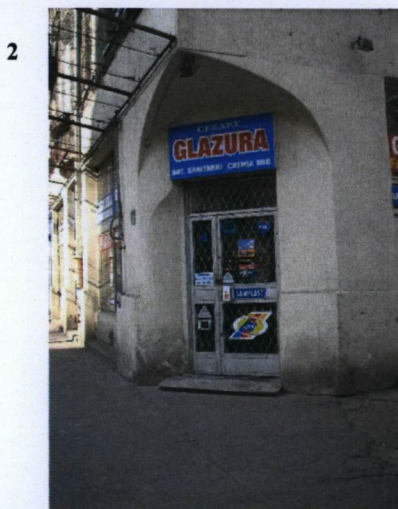
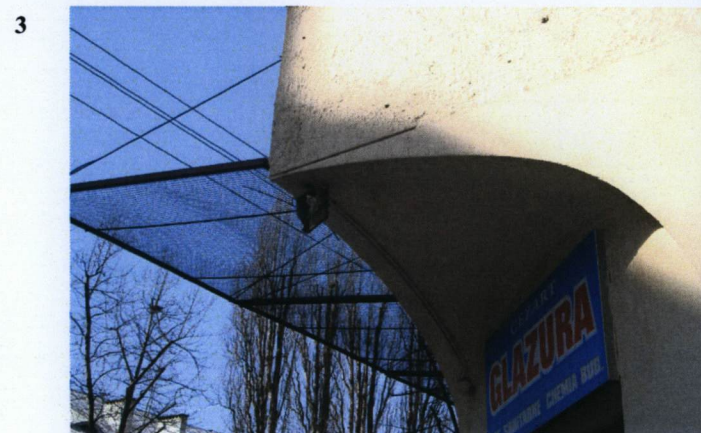
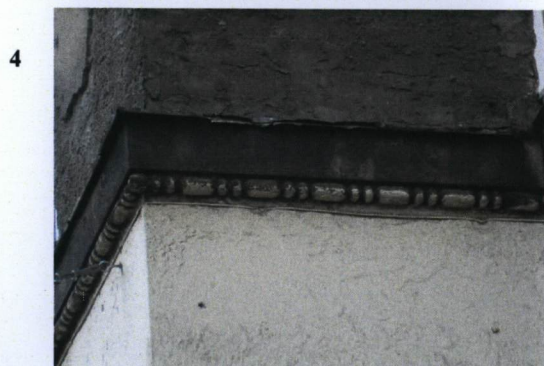
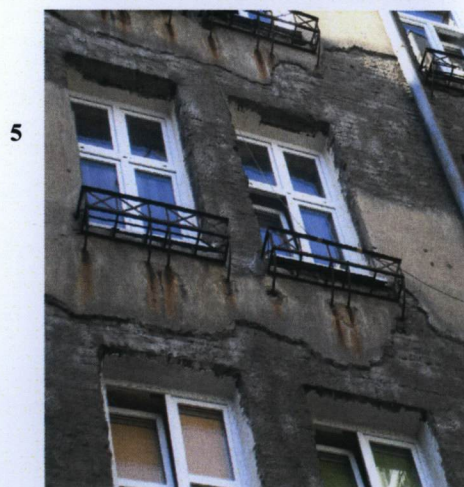
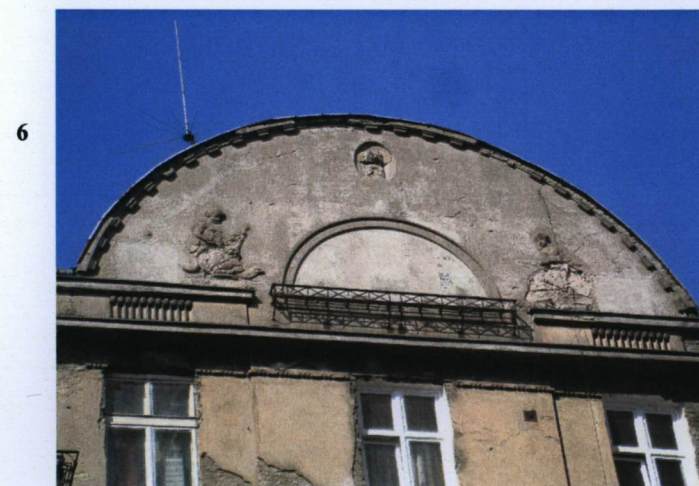
1 – fasada (elewacja południowa); 2 – parter pld.-zach.; 3 – podłucze w parterze; 4 – narożnik fasady, fragment gzymsu; 5 – oryginalne skrzynki na kwiaty; 6 – szczyt fasady

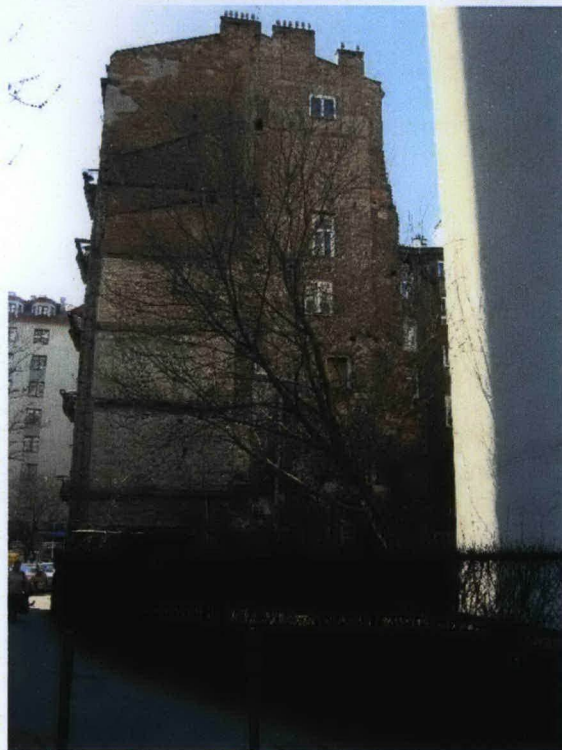
Elewacja wschodnia – ślepa.

7 – elewacja wschodnia. Elewacja zachodnia: 8 - 9 – elewacja północna i jej część; 10 – drzwi na klatkę główną; 11 i 12 – balkony

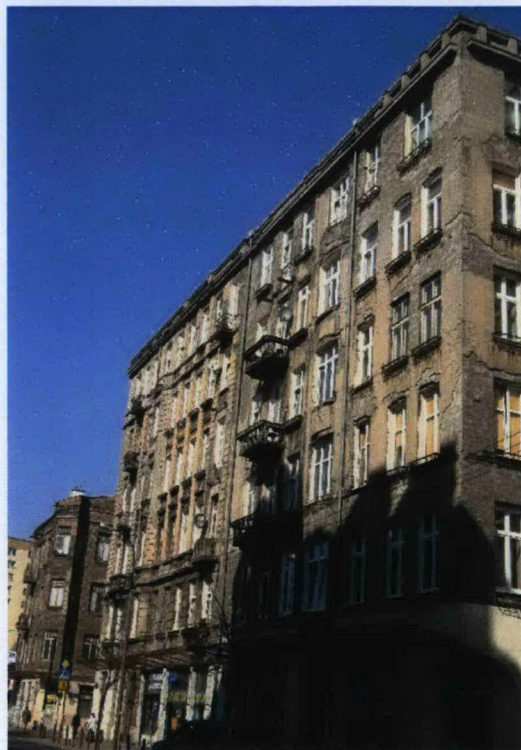
8

Elewacja zachodnia: 16-osiowa. W parterze w 4-tej osi licząc od lewej wejście do głównej klatki schodowej, umieszczone w profilowanym płaskim portalu zwieńczonym półkoliście. Po bokach tego wejścia witryny i wejścia do lokali usługowych. Elewacja urozmaicona dwoma pozornymi wykuszami od I do IV piętra, w 4-tej osi od lewej i w 4-tej osi od prawej. Horyzontalną kompozycję elewacji podkreślają 2 wydatne gzymsy kordonowe: nad I oraz nad IV piętrem. W polu pasa niższego gzymsu : w 2-giej osi od lewej balkon z tralkami, w wykuszu balkon pozorny z tralek, w 8-ej osi licząc od prawej niewielki balkon z tralek, w szóstej osi od prawej niewielki balkon metalowy.; kompozycja górnego gzymsu j.w. z tą różnicą, że w prawych osiach – ubytek balkonu a tralki zamurowano. Ponadto elewacja wyposażona jest w balkony od I do V piętra w 2-giej osi od lewej, na I i II i V piętrze osi 9-ej od lewej od drugiego do czwartego piętra osi 6-tej od prawej. Elewacja dekorowana boniami w tynkach szlachetnych (zachowana częściowo) oraz ornamentami: lewy wykusz pomiędzy II i III piętrem ma zatarty ornament złożony z kolistej tarczy flankowanej ornamentami roślinnymi, zaś po bokach u dołu ozdobnymi kostkami, analogiczne ornamenty występują w kolejnych trzech osiach na prawo. Elewację wieńczy gzyms koronujący o formach podobnych jak gzyms w fasadzie.

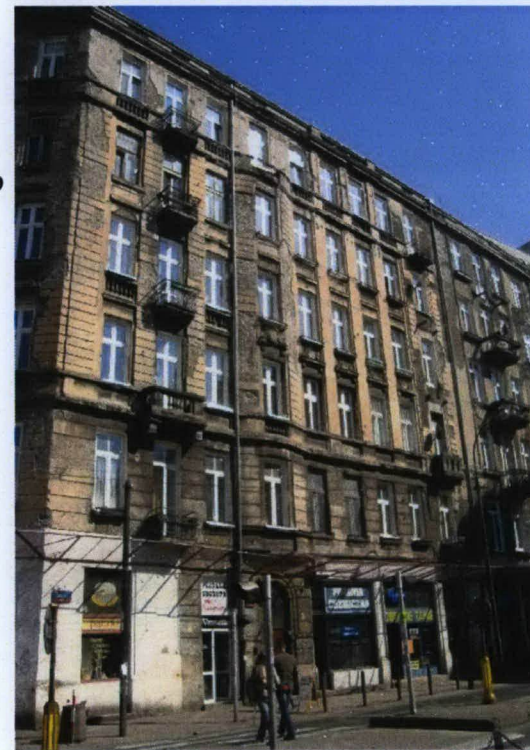
9

Elewacja północna – 10-osiowa, pomiędzy nią a elewacją zachodnią sfazowane naroże z jedną osią okien a w parterze zamknięte półkoliście wejście do cukierni. W parterze zamurowana część witryn. Kompozycja elewacji podobna do podziałów elewacji zachodniej z tą różnicą, że ściana północna nie ma wykuszy. Elewacja wyposażona w balkony: od I do V piętra w 2-jej osi od lewej, od III do IV piętra w piątej osi od lewej, na V piętrze w 4-jej i 5-jej osi od prawej, na III i IV piętrze w 3-jej osi od prawej. Gzyms koronujący o formach jak w w/w elewacjach. We wszystkich elewacjach poza kilkoma wyjątkami okien oryginalnych skrzynkowych, nowe okna z PCV w formach nawiązujących do okien dawnych.

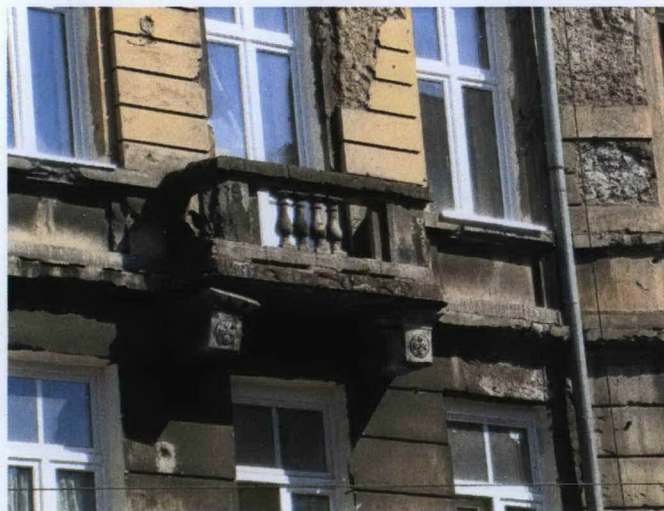
11

Balkony – na płytach żelbetowych opartych na belkach stalowych, o balustradach w dwóch rodzajach: 1) betonowe na wspornikach o formach zbliżonych do sześcianu ozdobionych rozetami od frontu, złożone z narożnych murków flankujących mięsiste tralki, barierka pełna betonowa, 2) metalowe ażurowe, mają dwa pasy barierki, od płyty balkonowej do barierki niższej prostokątne segmenty wypełnione ornamentem z płaskownika: pomiędzy pręty wpisane wydłużone stojące romby z elipsą pośrodku połączoną z bokami i kątami figury krótkimi prętami, romby połączone ze skrajami prostokątnego segmentu, 3) o metalowych barierkach z płaskownika tworzących prosty wzór słupków połączonych u góry dwiema barierkami, 4) metalowe ażurowe z płaskownika o wzorze fryzu z esowniczkozłazonych barierką. Ilość balkonów: w fasadzie – 10, w elewacji zachodniej – 11, w elewacji północnej – 10.

20. Najpilniejsze postulaty konserwatorskie - odwilgocenie i odgrzybienie ścian parteru - wykonanie nowych tynków i konserwacja tynków dawnych - wykonanie nowych płyt balkonowych, rekonstrukcja tralek - rekonstrukcja i renowacja gzymsu koronującego - rekonstrukcja belwederki - czyszczenie i spoinowanie cegieł (ścian w podwórzu) - malowanie klatek schodowych

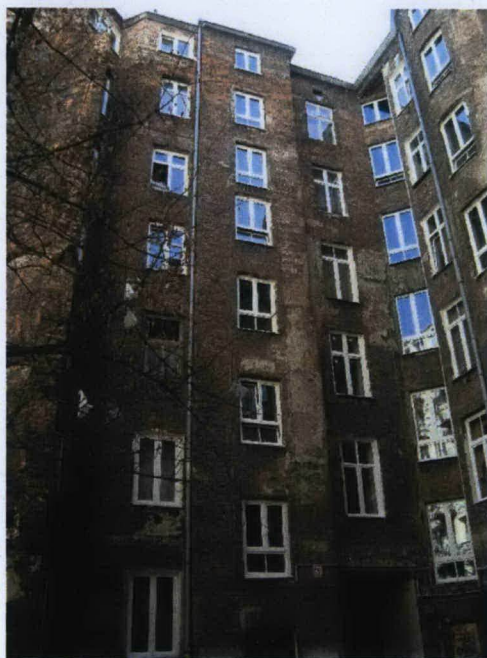
Elewacje podwórzowe: 19 – północna i część wschodniej ; 20 – wschodnia i południowa; 21 – elewacja wschodnia – część dolna ; 22 – wschodnia – część górna; 23 – południowa; 24 – oficyna południowa

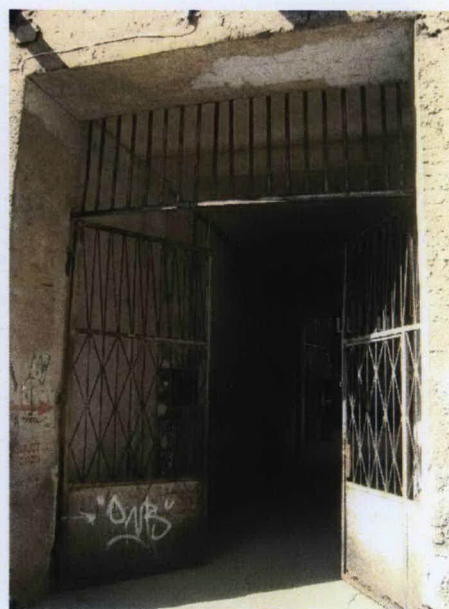
Przełot bramny: 27 – widok od fasady; 28 – lewy odbój bramy; 29 – widok od podwórza; 30 – wnęka

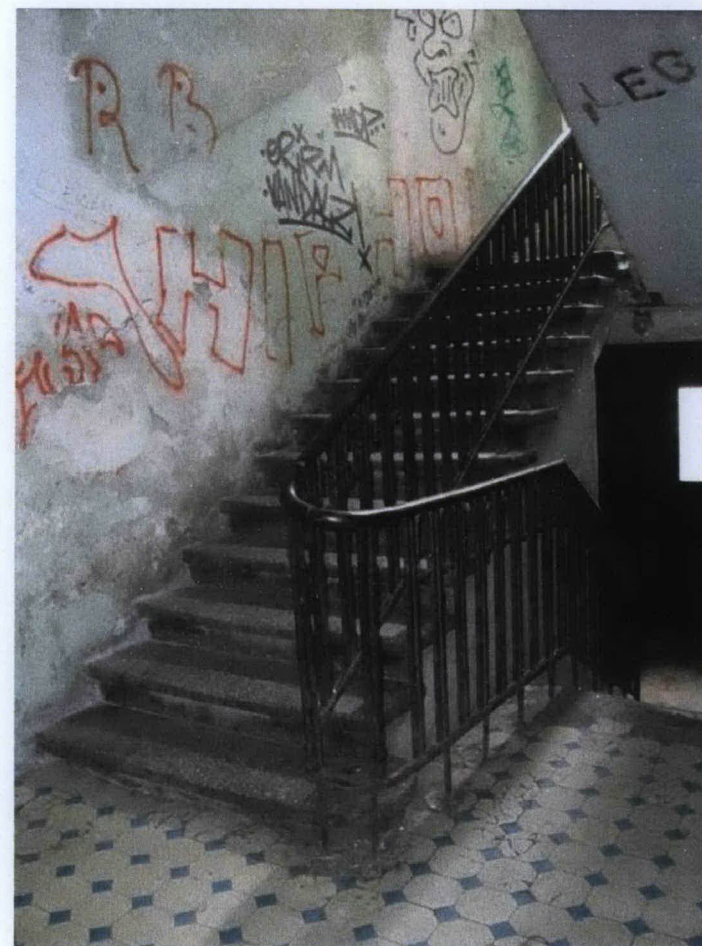
31 – wejście na klatkę główną, drzwi od podwórza; 32 – klatka główna, posadzka parteru; 33 – posadzka parteru, schody i balustrada oraz drzwi na podwórze; 34 – oryginalne drzwi z klatki do sklepu, w ścianie północnej; 35 – oryginalne drzwi w ścianie południowej

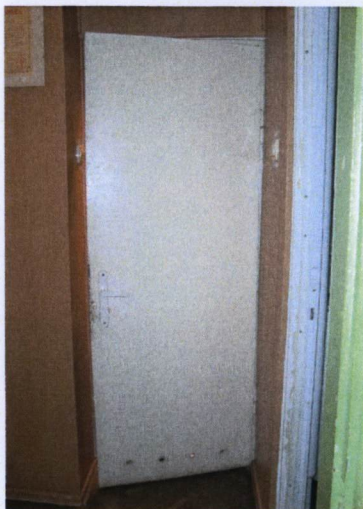
48 – IV piętro, mieszkanie 72, drzwi do łazienki; 49 – ostatnia kondygnacja klatki; 50 – sień od podwórza; 51 – drzwi wejściowe na klatkę lewą z bramy; 52 – parter klatki; 53 – biegi schodów i półpiętro

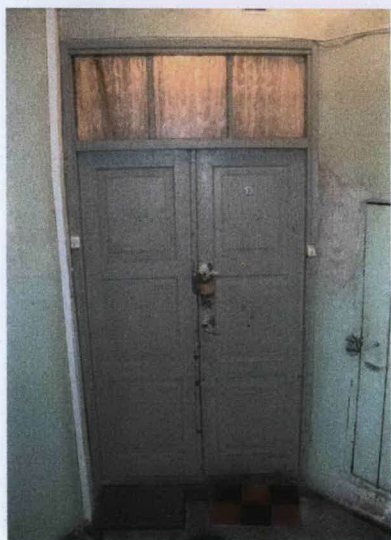
60 – III piętro, oryginalne drzwi do mieszkań 11 i 13; 61 – III piętro, stare drzwi do jednego z mieszkań; 62 – mieszkanie 11, stare drzwi wewnętrzne do mieszkania; 63 – mieszkania 11, fragment okna balkonowego; 64 – mieszkanie 11, balkon od wewnątrz; 65 – IV piętro, mieszkanie 20, drzwi do mieszkania

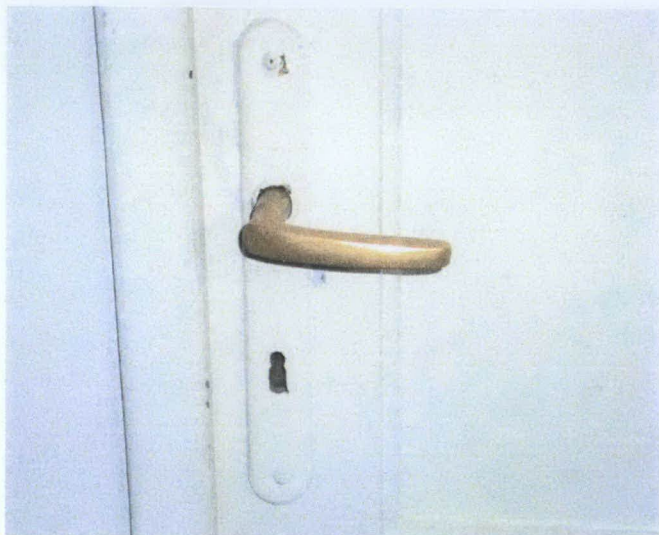
66 – V piętro, mieszkanie 25, oryginalna klamka mosiężna; 67 – ostatnia kondygnacja; 68 – próg z lastrico przed drzwiami klatki prawej z bramy; 69 – drzwi wejściowe na klatkę prawą z bramy; 70 – drzwi na tę samą klatkę od podwórza; 71 – posadzka parteru

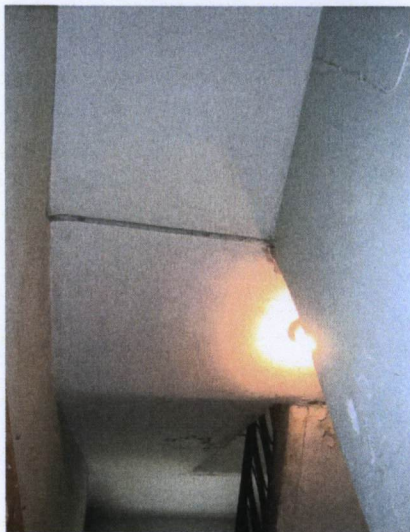
72 – strop parteru klatki; 73 – schody, widok z parteru; 74 – schody i balustrada; 75 – jeden z korytarzy klatki; 76 – schody i balustrada klatki; 77 – IV piętro, bieg schodów o 7 stopniach

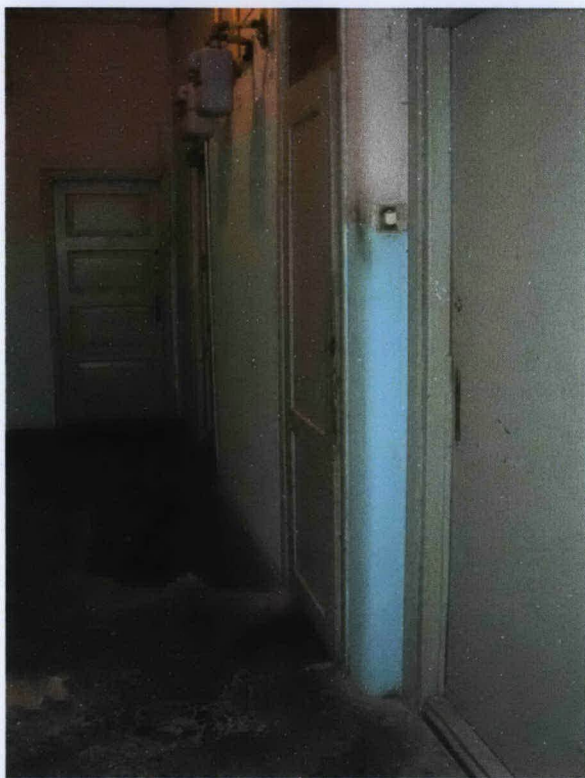
78 – IV piętro, korytarz klatki i stare drzwi; 79 – IV piętro, stare drzwi o innej formie; 80 – IV piętro, mieszkanie 115, oryginalne okno; 81 – mieszkanie 115, okno – uchylony obustronnie lufcik; 82 – mieszkanie 115, klamka od lufcika; 83 – mieszkanie 115, oryginalny trzymacz okna

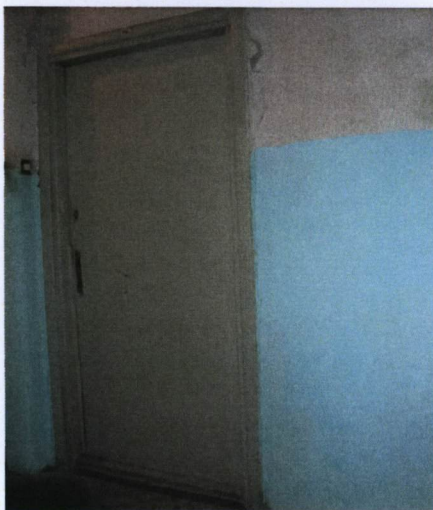
84 – IV piętro, mieszkanie 116, drzwi wejściowe; 85 – IV piętro, mieszkanie 113, okno w pokoju; 86 – mieszkanie 113, okno w drugim pokoju; 87 – detal balustrady; 88 – zdewastowane ściany klatki; 89 – dwie ostatnie kondygnacje

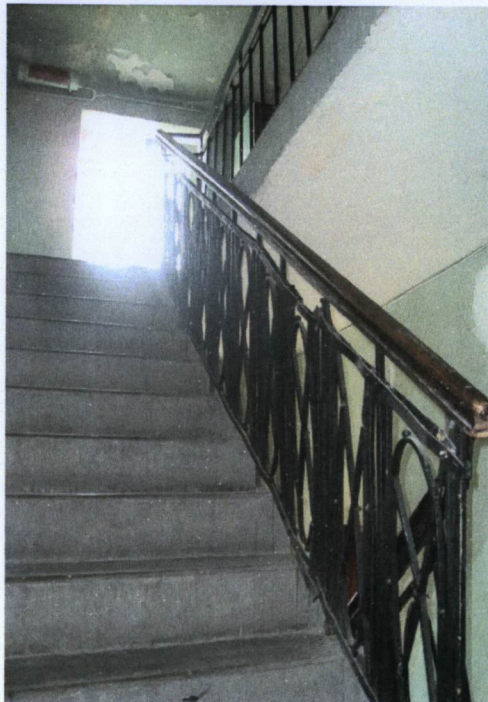
90 – balustrada o innej formie; 91 – ostatnia kondygnacja; 92 – klatka zachodnio-środkowa, schody i balustrada; 93 – I piętro, mieszkanie 26, okno w pokoju; 94 – mieszkanie 26, strop w przedpokoju; 95 – strop klatki

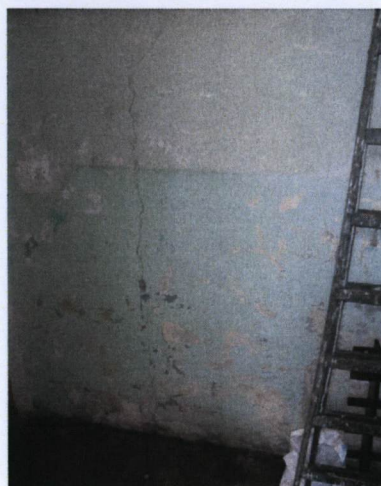
96 – strop biegu schodów; 97 – rysa ścian klatki od II do III piętra; 98 – okienko od łazienki w ścianie klatki, spękania ściany; 99 – ostatnia kondygnacja; 100 – drzwi na klatkę zachodnią; 101 – parter, schody i balustrada

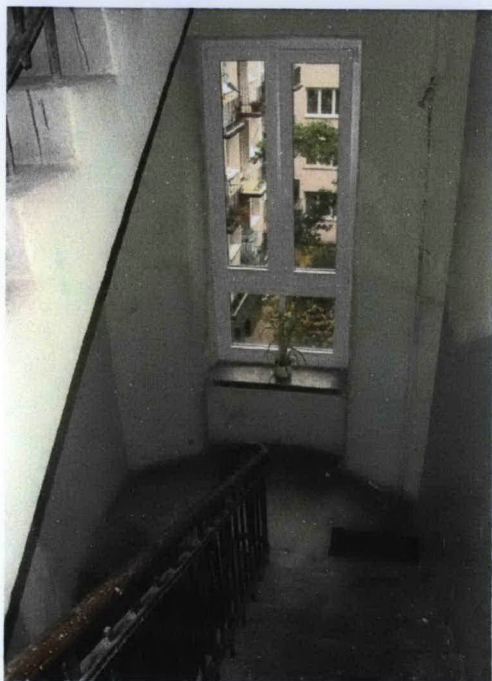
102

103 – widok na półpiętro; 103 – biegi schodów, balustrada z półpiętra; 104 – zakręt balustrady; 105 – III piętro, mieszkanie 34, odsłonięte oryginalne cegły ścian w przedpokoju; 106 – mieszkanie 34, okno w pokoju; 107 - mieszkanie 34, plafon ze stiuku w pokoju

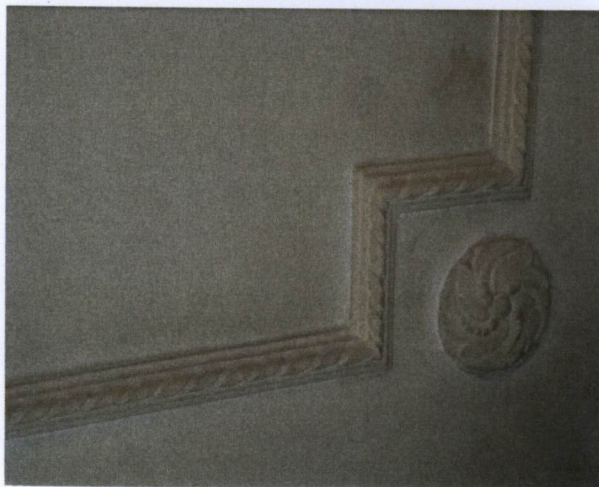
108 – klatka zachodnia, III piętro, mieszkanie 34, sztukateria stropu w pokoju; 109 – mieszkanie 34, oryginalny wątek ceglany ściany w pokoju; 110 – jedno z oryginalnych drzwi klatki; 111 – widok z klatki; 112 – ostatnia kondygnacja; 113 – napis na drzwiach piwnicy

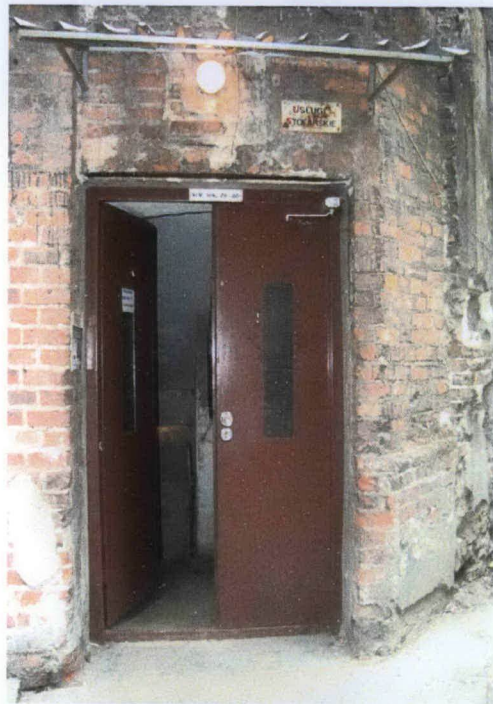
114 – drzwi na klatkę płn.-zachodnią; 115 – schody do piwnicy; 116 – schody od parteru; 117 – schody na I piętro; 118 – strop biegu schodów, balustrada i schody; 119 – schody i półpiętro; 120 – strop biegu schodów

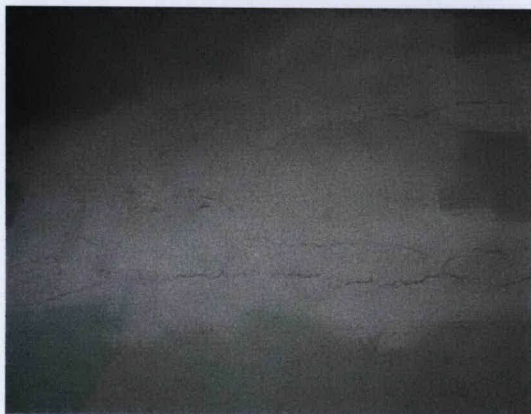
121 – spękania ściany klatki; 122 – III piętro, oryginalne drzwi do mieszkania 83; 123 – schody i balustrada; 124 – drzwi do pokoju; 125 – mieszkanie 88, drzwi do drugiego pokoju; 126 – mieszkanie 88, okno balkonowe

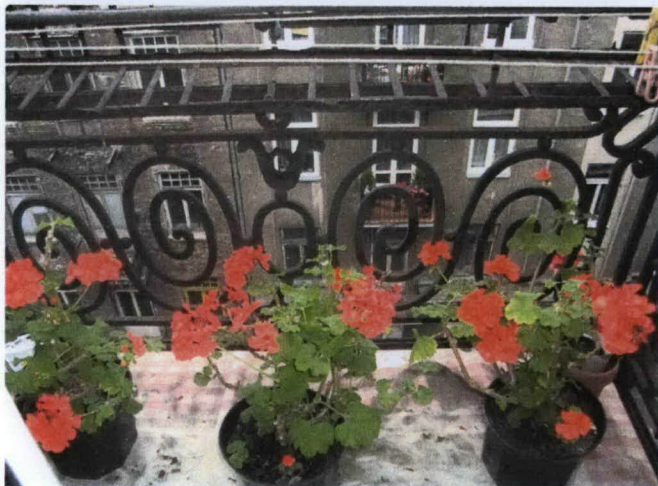
127 – mieszkanie 88, fragment balustrady balkonu; 128 – mieszkanie 88, okno w kuchni; 129 – V piętro, mieszkanie 86, szyby nadświetla do salonu; 130 – mieszkanie 86, zaciek stropu w pokoju; 131 – mieszkanie 86, okno w pokoju; 132 – mieszkanie 86, wnęka w ścianie pokoju; 133 – ostatnia kondygnacja
