KARTA EWIDENCYJNA ZABYTKU NIERUCHOMEGO

1.Nazwa
KAMIENICA CZYNSZOWA

2.Czas powstania
1938 r.

4. Adres
ul. Żelazna 103

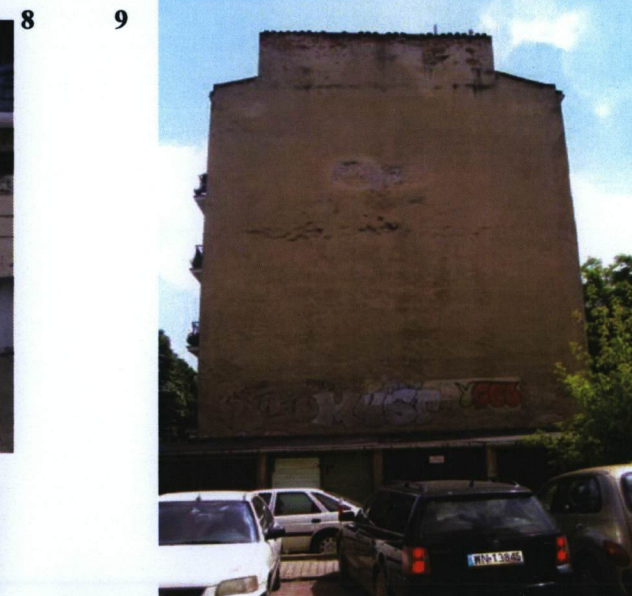
Elewacja północna: ślepa.

7-strop przejazdu bramnego; 8-tablica pamięci zamordowanych Żydów z Getta (parter fasady); 9-elewacja północna ślepa;

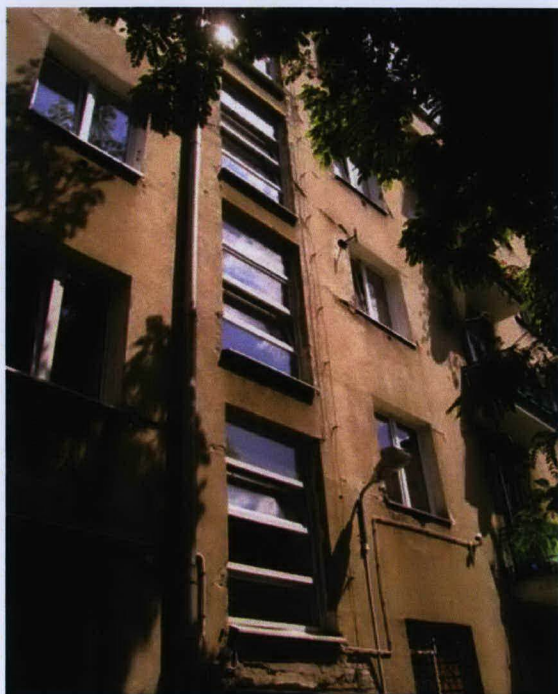
13

Elewacja podwórzowa zachodnia: 13-okna klatki schodowej; 14-część prawa dolna; 15-część prawa górna; 16-dwie facjaty na dachu; 17-widok podwórka na północ.

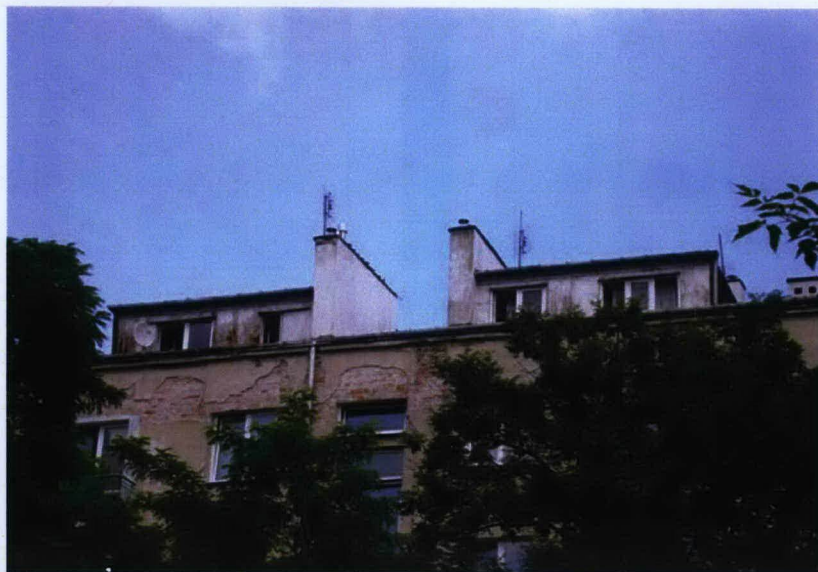
16

Elewacja tylna (zachodnia): 7-osiowa, w parterze na osi symetrii drzwi na klatkę schodową, w prawej osi skrajnej zamurowany przejazd, u góry dwa poziome okienka. Okna wtórne 2-dzielne. Elewacja posiada na piętrach balkony w osi 2-jej od lewej i 2-jej od prawej. Elewację wieńczy gzyms koronujący. Ponad nim po bokach osi symetrii dwie wtórne facjatki z dwoma oknami.

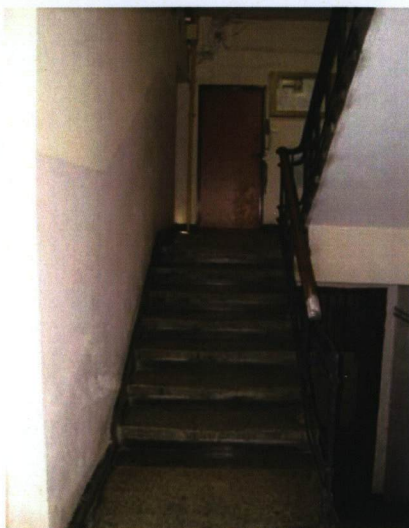
18

Klatka schodowa: 18-widok od parteru, z wejścia od podwórka; 19-bieg i balustrada schodów od parteru; 20-fragment posadzki parteru; 21-parter, korytarz w kierunku drzwi w przejeździe bramnym; 22-parter, korytarz przeciwny; 23-j.w., fragment posadzki

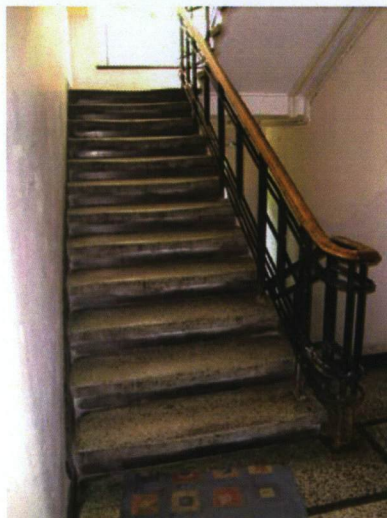
19

Schody – jedna klatka schodowa umieszczona na osi symetrii fasady (z wejściem od podwórza), o schodach dwubiegowych żelbetowych wylewanych, stopnie i podstopnie licowane ciemnoszarym lastrico. Oryginalna balustrada ze stalowych prętów o przekroju kwadratu: pary pionowych prętów (u dołu na profilowanych mosiężnych podstawach o zarysie prostokąta), ujęte od dołu dwiema parami prętów, zaś u góry – jedną parą; w połowie odległości pomiędzy prętami pionowymi sięgającymi do poręczy, krótkie pręty łączące obejmę poziome; oryginalna drewniana poręcz o przekroju półwałka. Schody zewnętrzne z prawej strony przejazdu do głównych drzwi klatki są jednobiegowe, betonowe o siedmiu stopniach, wtórna metalowa poręcz przy ścianie.

Konstrukcja klatek schodowych – wyszczerbienia schodów, ubytki balustrady

- wymiana tynków elewacji
- renowacja schodów
- uzupełnienie balustrady schodów
- odwilgocenie niektórych stropów

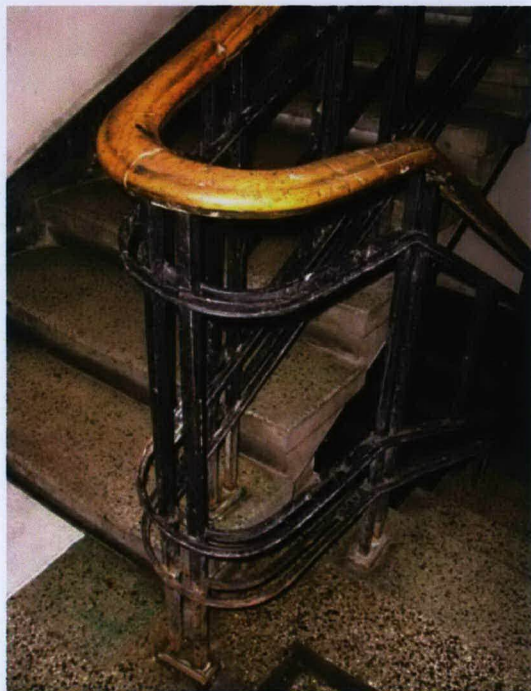
24

24-parter, zakole balustrady; parter, mieszkanie 1: 25-okno w kuchni; 26-okno w pokoju; półpiętro: 27-okno; 28-oryginalny parapet; 29-I piętro, oryginalne drzwi do mieszkania 15

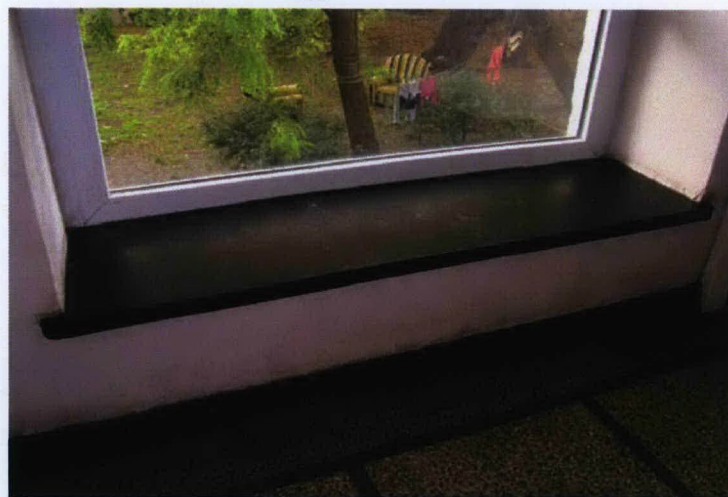
28

Wystrój, wyposażenie: w jednym mieszkaniu oryginalny piec kaflowy koloru żółtego, kafle ozdobione ornamentami o motywach czterech prostokątów wzdłuż krawędzi kafli, połączonych stylizowanymi liśćmi, jeden kafel ma pośrodku stylizowany dysk. Na klatce schodowej oryginalne parapety okien z lastrico koloru ciemnoszarego.

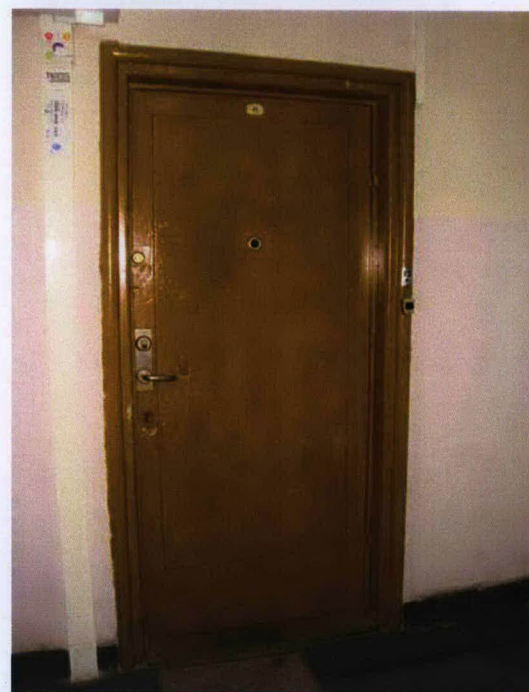
29

Stolarka drzwiowa. Drzwi do mieszkań niektóre oryginalne, drewniane 1-skrzydłowe z wypukłymi płytami w formie stojącego prostokąta, drzwi do sanitariatów bardzo wysokie, 1-skrzydłowe o czterech płycinach zbliżonych do kwadratu, u góry nadświetla. W dostępnych mieszkaniach oryginalne drzwi w kilku typach: a) drewniane 2-skrzydłowe, u dołu z płycinami w formie leżących prostokątów, u góry w $\frac{3}{4}$ wysokości w każdym skrzydle 2-poziomowe przeszklenie, klamki oryginalne mosiężne 1-stronne; b) drewniane 1-skrzydłowe o czterech płycinach (jedna nad drugą) w formie leżących prostokątów, klamki jak wyżej; c) drewniane 1-skrzydłowe płytowe; d) drewniane 1-skrzydłowe płytowe z pionową szybą na osi; wszystkie drzwi mają zawiasy czopowe.

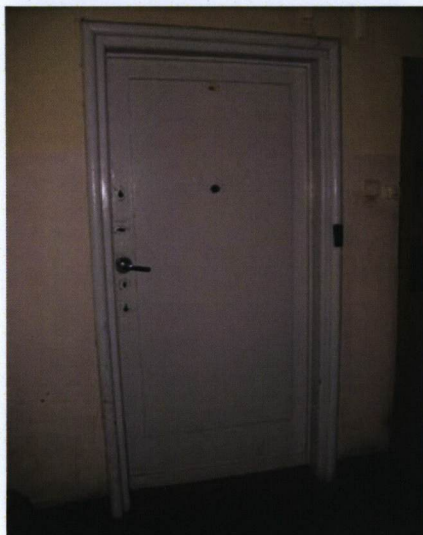
30

30-I piętro, oryginalne drzwi do mieszkania 12; 31-1½ piętra, strop biegu schodów; I piętro, mieszkanie 16: 32-oryginalna podłoga w przedpokoju; 33-oryginalne drzwi do pokoju;
34-okno balkonowe w pokoju; 35-podłoga w innym pokoju

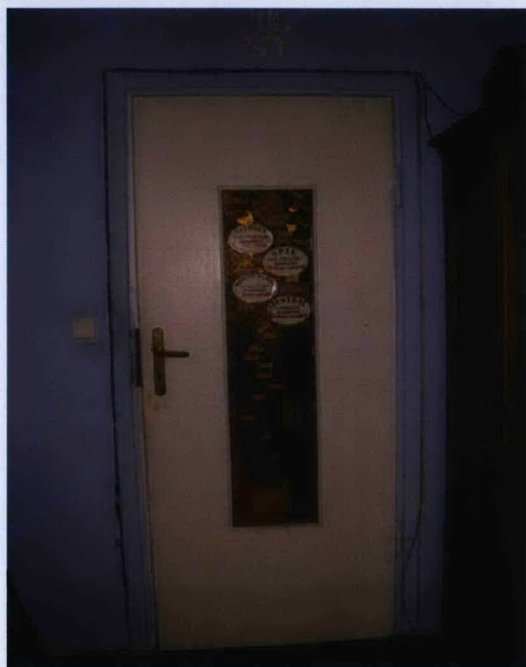
36

I piętro, mieszkanie 16: 36-oryginalne drzwi w pokoju; 37-widok przedpokoju;
40-oryginalne drzwi do łazienki; 41-oryginalne drzwi do pokoju

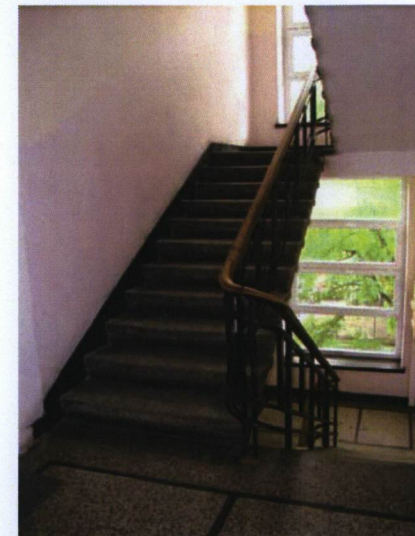
44

II piętro, mieszkanie 20: 42-oryginalna klamka od drzwi pokoju; 43-oryginalne drzwi w drugim pokoju; 44-II piętro, bieg schodów; 45-oryginalna klamka od drzwi; 46-oryginalna klamka od drzwi; 47-pokój, okno balkonowe

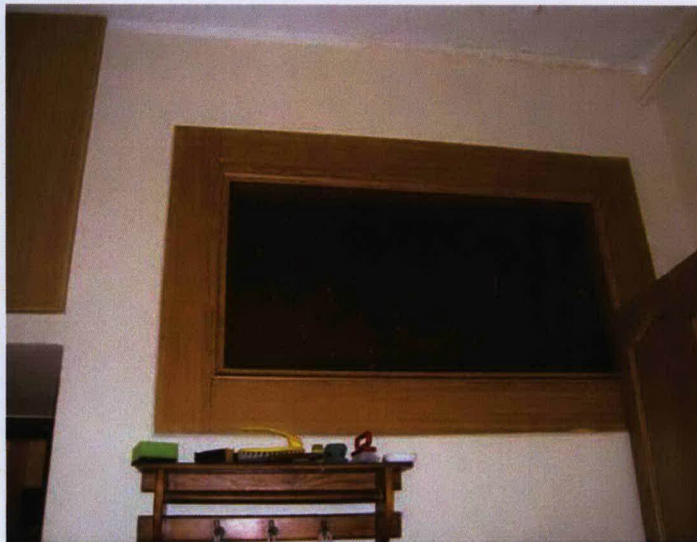
49

III piętro, mieszkanie 26: 48-okno w kuchni; 49-okno pomiędzy kuchnią a łazienką;
podokienna; 52-oryginalny piec kaflowy w pokoju; 53-okno balkonowe w pokoju

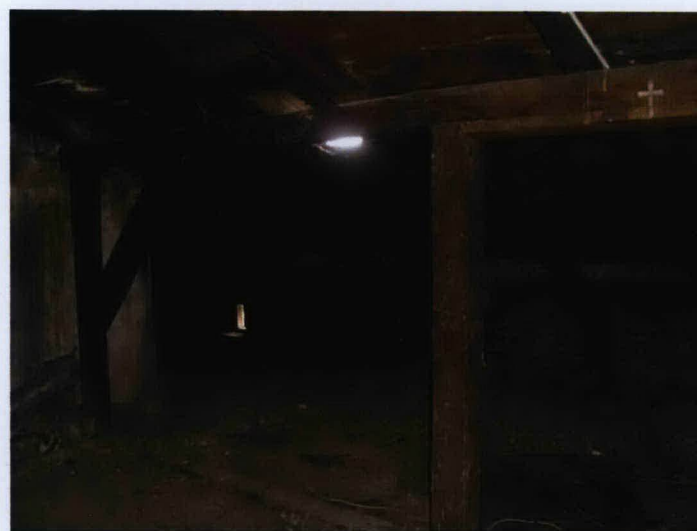
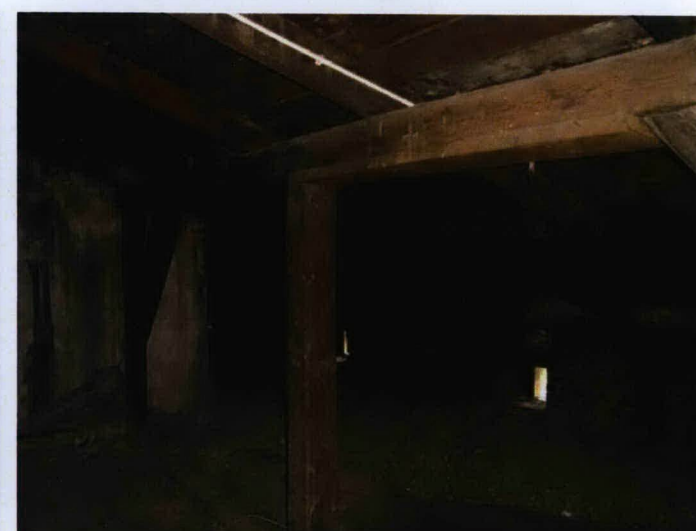
Wieża dachowa – drewniana krokwiowo-płatwiowa na stłocach. Dach pokryty papą.

60-IV piętro, posadzka; 61-IV piętro, korytarz; 62-j.w., para oryginalnych drzwi do sanitariatów; 63-ostatnia kondygnacja; 64 i 65 – wieżba dachowa
