Nr 966

DOM MIESZKALNY /KAMIENICA/

4. Adres ul. Smolna 38

1. Miejscowość WARSZAWA	2. Obiekt (nazwa jak w karcie) Dom mieszkalny /kamienica/ ul. Smolna 38	3. Zawartość wkładki (nazwa obiektu lub materiału uzupełniającego) Dalszy ciąg opisu budynku
-----------------------------------	---	--

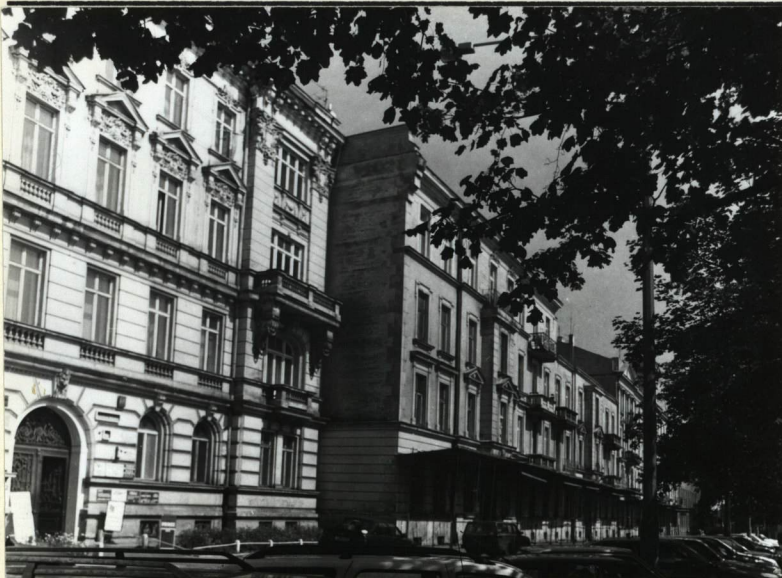
Sytuacja: budynek usytuowany w północno-zachodniej pierzei ulicy Smolnej. Frontem zwrócony w kierunku południowo-wschodnim. Od strony północno-wschodniej i południowo-zachodniej zabudowa sąsiednich działek. Od strony północno-zachodniej dwa garaże i niezabudowany teren, a dalej zabudowa ulicy Foksal. Od strony południowo-wschodniej chodniki i jezdnia ulicy Smolnej, za którymi skwer w części południowo-wschodniej opadający ku poziomowi Alej Jerozolimskich.

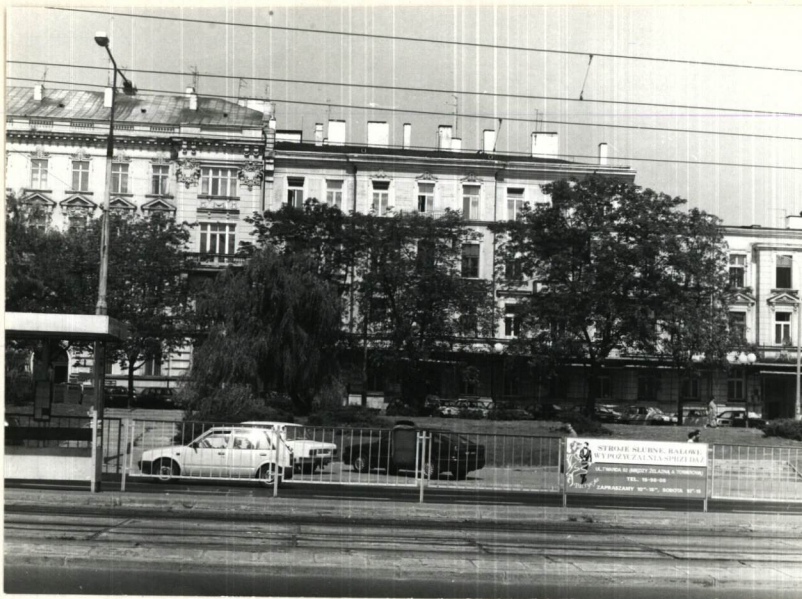
Elewacje: południowo-wschodnia /fasada/: ośmioosiowa, czterokondygnacyjowa, zwieńczona wydatnym, profilowanym gzymsem. Pomiędzy pierwszą a drugą kondygnacją oraz trzecią a czwartą gzyms kordonowy. Dolna kondygnacja boniowana pasowo. Trzecia, czwarta i piąta oś ujęte ryzalitem, ze zwieńczonym wydatnym gzymsem wykuszem ujmującym czwartą oś drugiej, trzeciej i czwartej kondygnacji. W czwartej osi przyziemia prostokątny otwór przejazdu bramnego. Wszystkie otwory okienne prostokątne. W drugiej kondygnacji okna ujęte toskańskimi pilastrami dźwigającymi odcinki gzymsu nadokiennego, z wyjątkiem okien ryzalitu /ujęte pilastrami o głowicach zdobionych głowami lwów, dźwigającymi trójkątne frontony z dekoracją roślinną w tympanonie/. Otwory okienne trzeciej kondygnacji w prostokątnych opaskach z uszakami w górnych narożnikach. Okna czwartej kondygnacji w prostokątnych opaskach, w osiach ujętych ryzalitem z uszakami w górnych narożnikach, z wolutowym szczycikiem z muszlą na osi środkowej, nad górną krawędzią opaski.

1. Fasada
2. Fasada
3. Otwór przejazdu
bramnego

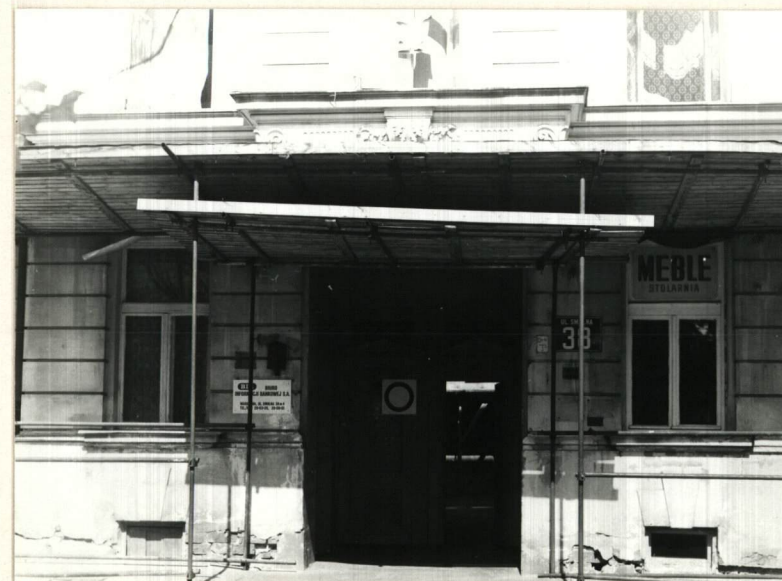
3.

Przejazd bramny: boniowany pasowo, przekryty stropem. Wejścia do budynku ujęte parami pilastrów.

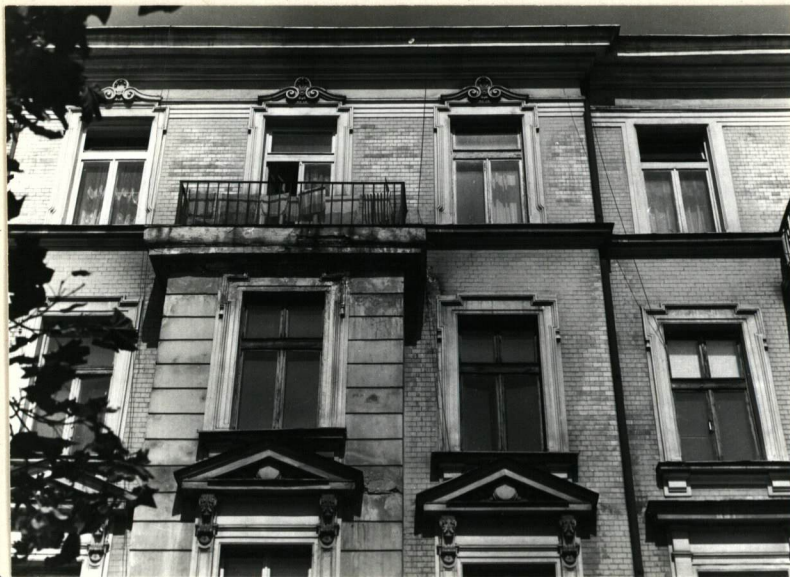
4. Okna trzeciej i czwartej kondygnacji
5. Okna drugiej i trzeciej kondygnacji
6. Okna trzeciej i czwartej kondygnacji
7. Przejazd bramny

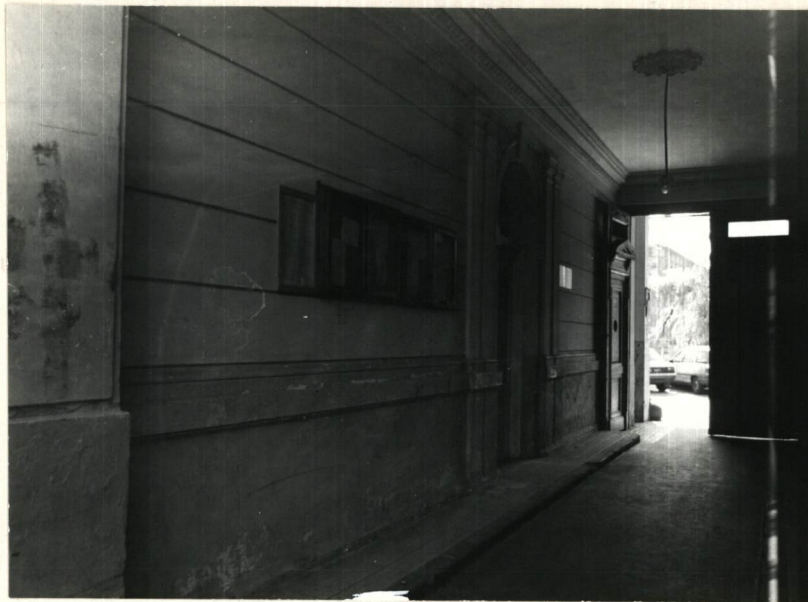
8. Przejazd bramny
9. Elewacja podwórzowa
10. Elewacja podwórzowa

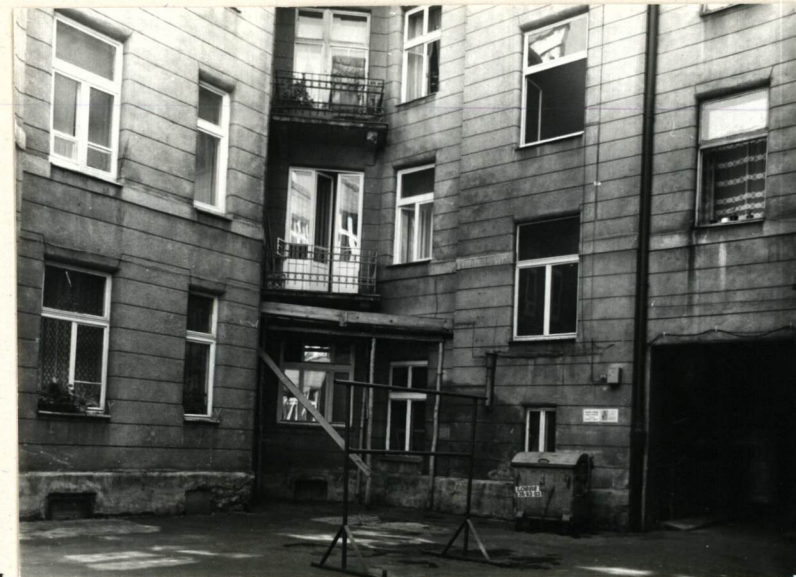
9.

od strony podwórza: części frontowej czterokondygnacyjowa, oficyn bocznych i oficyny tylnej trójkondygnacyjowe. Boniowane pasowo. W części frontowej prostokątny otwór przejazdu bramnego. Wszystkie otwory wejściowe i okienne prostokątne, z wyjątkiem okna ostatniej kondygnacji głównej klatki schodowej /prostokątne, zamknięte łukiem pełnym/, Klatki schodowe ujęte ryzalitami, oficyn bocznych o ściętych narożach.

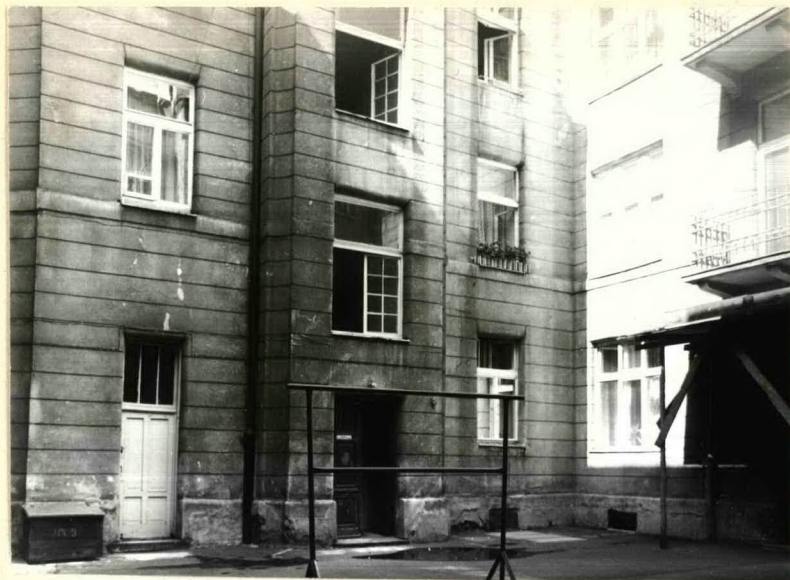
- 11. Elewacja podwórzowa
- 12. Elewacja podwórzowa
- 13. Elewacja oficyny tylnej
- 14. Widok od północnego-zachodu
