1. Obiekt

DOM MIESZKALNY

STARE CIESZKOWO

zdjęcie + plan sytuacyjny

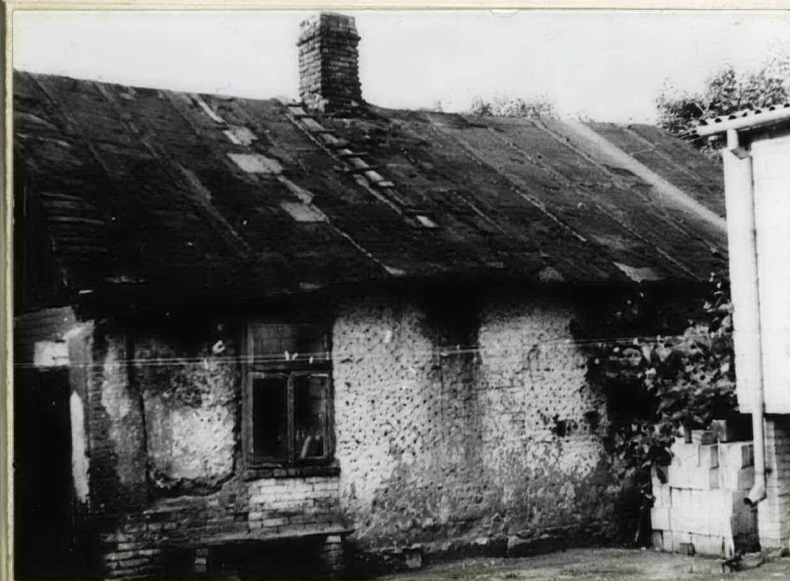
Budynek usytuowany jest w odległości około 500 m od drogi prowadzącej do Krościna. Stoi szczytem do drogi prowadzącej przez wieś. Materiał: podmurówka wykonana z kamieni polnych łączonych na zaprawę cementową. Ściana zewnętrzna wykonana z glino-bitki. Ściany wewnętrzne wykonane z gliny i z cegieł tynkowane zaprawą wapienno-glinianą. Szczyty murowane z cegły łączone na zaprawę wapienno-glinianą. Więźba dachowa wykonana w konstrukcji krokwiowej. Krokwie oparte na belkach stropowych. Pary krokwi łączą się ze sobą na zakładkę i wzmacniane są jętką przebiegającą w 1/3 wysokości. Pokrycie dachu - papą. Stropy z belek opartych na murłacie zamocowanym w ścianie zewnętrznej, szalowane od strony stropu deskami na styk. Podłogi wykonane z desek na legarach. Otwory: drzwi zamocowane są w futrynach skrzynkowych i słupowych dwu i jednoskrzydłowe, płycinowe. Okna zamocowane w futrynach skrzynkowych, dwuskrzydłowe z "oberluftem". Kształt: prostokątny, wąskofrontowy, jednotraktowy. Bryła jednokondygnacyjna, bez podpiwniczenia. Elewacja zachodnia drzwi od strony południowej, okno od strony północnej. Wyposażenie: system kominowy sztagowy z ocieplaczem i trzonem kuchennym. Instalacja elektryczna.

14. Kubatura 250 m ³	15. Powierzchnia użytkowa 89 m ²	16. Przeznaczenie pierwotne Budynek mieszkalny	17. Użytkowanie obecne Mieszkały
18. Prace budowlane i konserwatorskie, ich przebieg i dokumentacja		19. stan zachowania (fundamenty, ściany zewnętrzne, ściany wewnętrzne, sklepienia, stropy, konstrukcje dachowe, pokrycie dachu, wyposażenie i instalacje) Stan zachowania budynku zły. Podmurówka w wielu miejscach całkowicie zniszczona na skutek braku izolacji poziomej. Ściany zewnętrzne w wielu miejscach zniszczone uzupełnione ceglami i gliną. więźba dachowa w wielu miejscach zaatakowana przez owady spuszczała. Niektóre elementy więźby dachowej całkowicie zniszczone. Pokrycie dachu w stanie dość dobrym 20. Najpilniejsze postulaty konserwatorskie
