252/1

ZESPÓŁ PAŁACOWO - PARKOWY

1830 - 1835

PASS

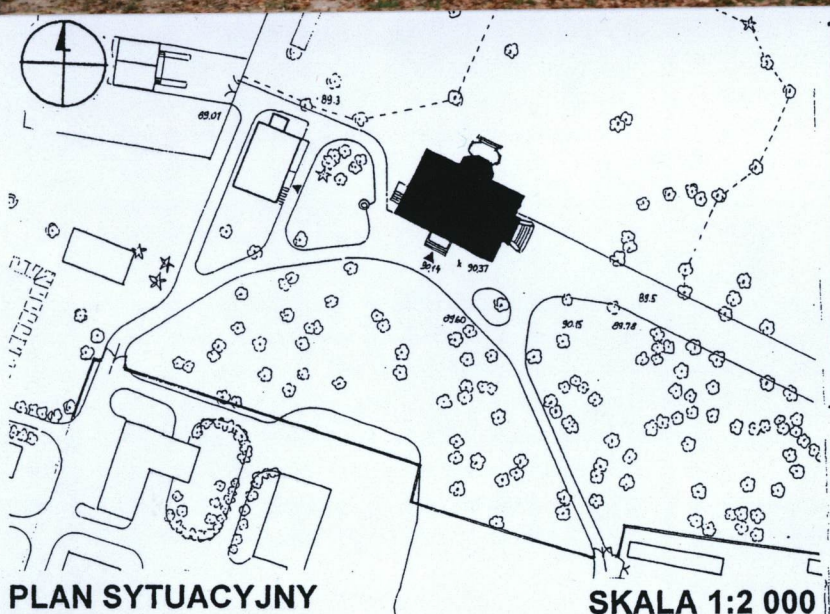
PLAN SYTUACYJNY

SYTUACJA: Założenie pałacowo-parkowe w Passie położone jest w odległości 3 km na zachód od Błonia, ok. 1,5 km na północ od trasy Warszawa – Poznań; pałac położony jest rozległym parku znajdującym się w widłach rzek Utraty i Kopytnicy, w jego centrum; budynek usytuowany jest osią poprzeczną w kierunku północ – południe z podjazdem od strony południowej. Oś podłużna znajduje się na kierunku wschód – zachód, na linii głównej alei wjazdowej. Teren wokół pałacu stosunkowo płaski, dalej na północ teren stromo opada w kierunku rzeki Utraty.

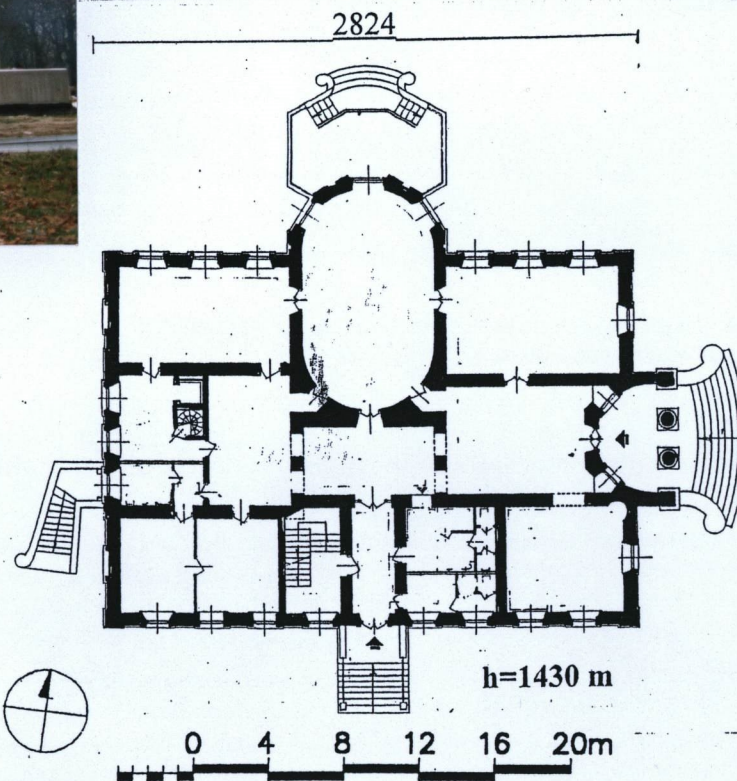
RZUT PRZYZIEMIA

RZUT: Pałac zaprojektowany na rzucie prostokąta o wymiarach zewnętrznych około 28m x 20m, trzytraktowy znacznie przebudowany, częściowo w układzie amfiladowym, z wysuniętym portykiem w elewacji wschodniej wspartym na dwóch kolumnach i dwóch opilastrowanych filarach akcentującym wejście główne, nie – kanon budowlany klasycystyczny w elewacji dłuższej – tylko przy, krótszym boku od wschodu i schodami. W północnej, ogrodowej elewacji na osi poprzecznej występuje pięcioboczny, trójosiowy ryzalit mieszczący salon, do którego prowadzą zabiegowe schody na taras z wejściem do salonu. W elewacji południowej drzwi poprzedzone sporym spocznikiem ze schodami. W elewacji zachodniej schody prowadzące do pomieszczeń piwnic.

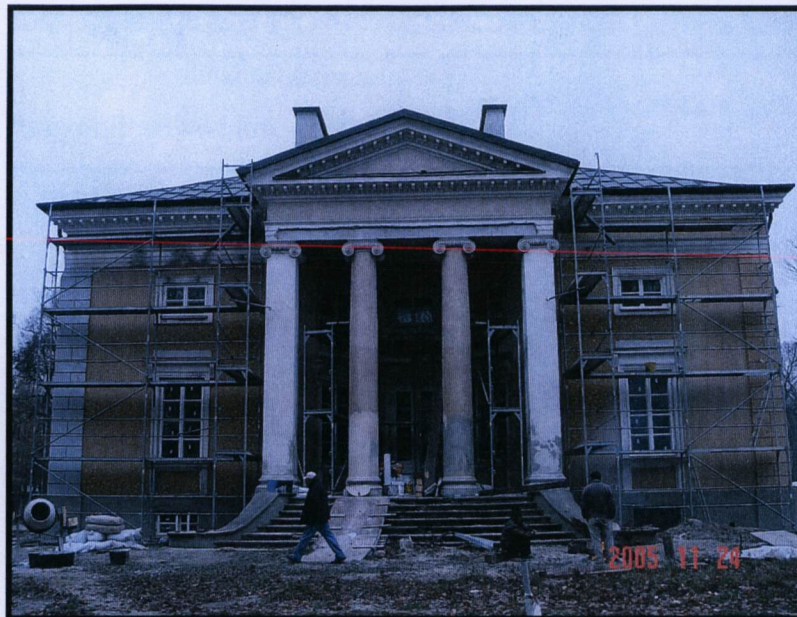
ELEWCJE: ***Elewacja wschodnia:*** dwukondygnacyjna, pięcioosiowa, z eleganckim wysuniętym ryzalitowo wgłębnym portykiem na rzucie koszowym zwieńczonym trójkątnym szczytem wspartym na dwóch jońskich kolumnach między opilastrowanymi filarami, pomiędzy szczytem a kapitelami kolumn i filarów – belkowanie uskokowe i gładki fryz – będące dekoracją obiegającą cały budynek powyżej okien obu kondygnacji, okna pierwszej i drugiej kondygnacji w profilowanym obramieniu przy czym okna pierwszej kondygnacji zwieńczone profilowaną belką nadproża wspartą na dwóch wolutowych konsolkach zdobionych perełkami i motywem liścia akantu poniżej konsolek, pod parapetem – płycina ograniczona profilowanymi listwami; Budynek wieńczy silnie profilowany uskokowy gzyms koronujący wsparty na gzymsie konsolowym i z motywem wolic oczu. Wszystkie narożniki boniowane.

Pałac w Passie, widok elewacji wschodniej,
stan listopad 2005 r.

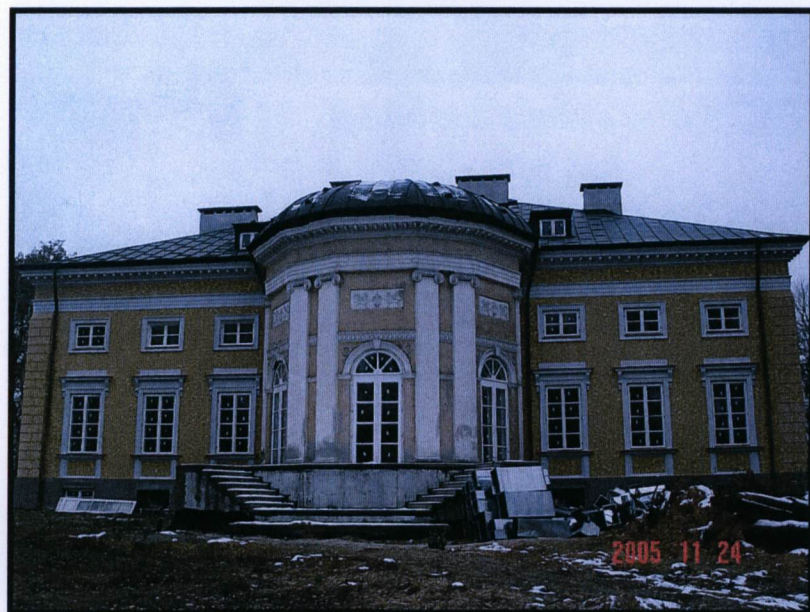
Elewacja północna : dwukondygnacyjna, ***dziewięcioosiowa*** z pięciobocznym ryzalitem z przeszklonymi otworami drzwiowymi na taras, zamkniętymi przeszklonymi łukowymi nadświetlami, przedzielonymi zdwojonymi pilastrami z jońskimi kapitelami z dekoracyjnymi płycinami poniżej opaski podgzymsowej. Przed ryzalitem taras ze schodami zabiegowymi. Boniowanie na narożach. W połączeniu dachu dwa, symetrycznie rozmieszczone prostokątne w wykroju okienka. Pozostałe dekoracje analogiczne jak przy pozostałych elewacjach.

Pałac w Passie, widok elewacji północnej,
Stan listopad 2005 r.

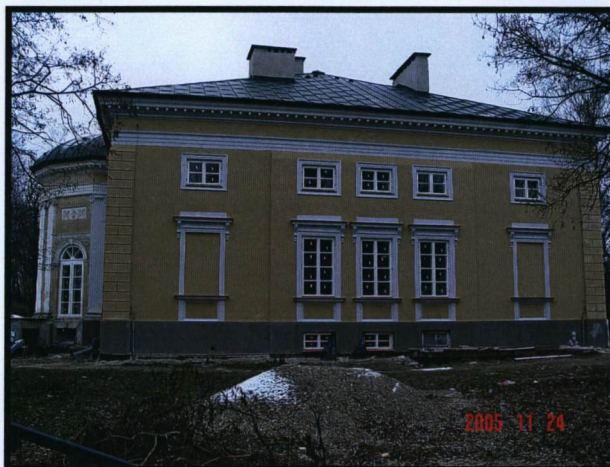
Elewacja zachodnia: dwukondygnacyjna, pięcioosiowa, opracowana analogicznie jak pozostałe elewacje.

Pałac Passie, widok elewacji zachodniej,
stan listopad 2005 r.

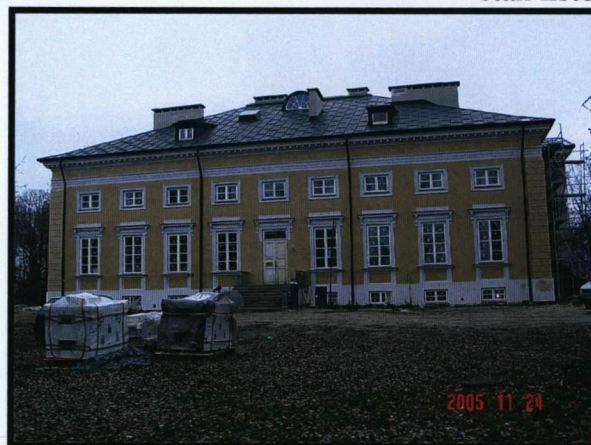
Elewacja południowa: dwukondygnacyjna, dziewięcioosiowa z wejściem umieszczonym na osi, dekoracje okien obu kondygnacji oraz płaszczyzn ścian analogiczne do elewacji wschodniej. W połączeniu dachu dwie lukarny i umieszczony powyżej, na osi, półkolisty świetlik.

Pałac w Passie, widok elewacji południowej
stan listopad 2005 r.

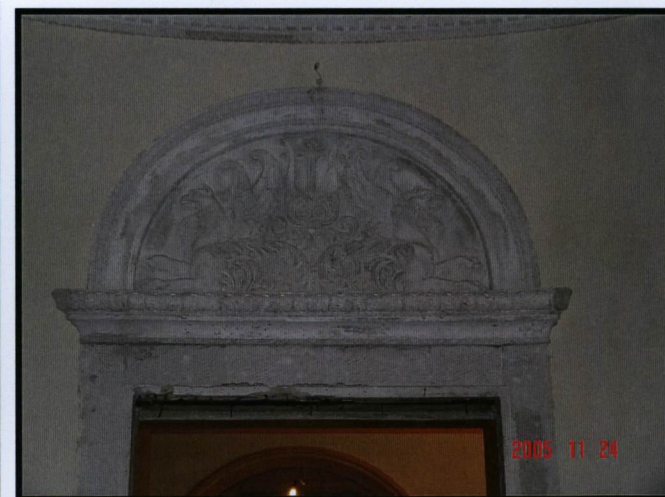
WYPOSAŻENIE: nie zachowało się oryginalne wyposażenie, jedynie w salonie zachowały się oryginalne dekoracje nadproży otworów drzwiowych oraz część sztukaterii.

Pałac w Passie, widok nadproża w salonie owalnym,
stan listopad 2005 r.

<p>20. Najpilniejsze postulaty konserwatorskie</p> <p>Dokończenie prac remontowo- adaptacyjnych ze szczególnym uwzględnieniem zachowania i konserwacji dekoracji obramień ościeży otworów drzwiowych w salonie.</p>

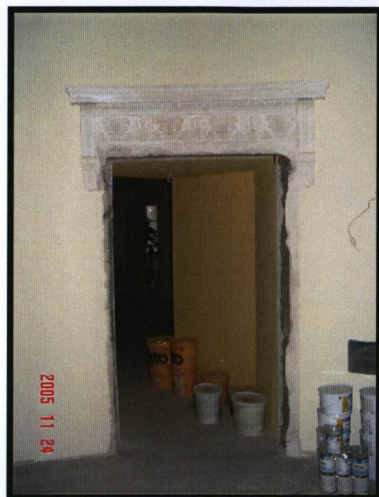
Pałac w Passie, widok nadproża w salonie, stan listopad 2005 r.

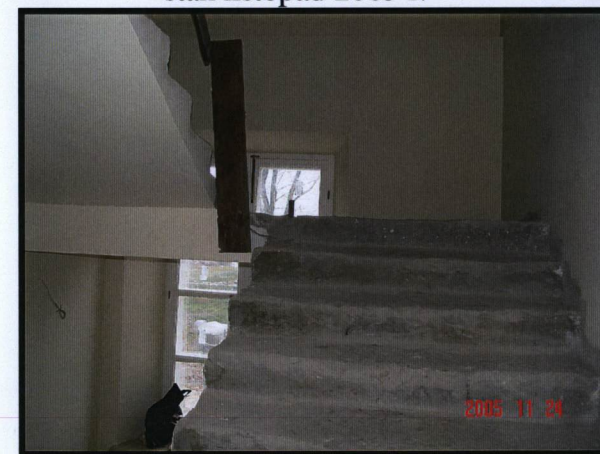
schody: schody zewnętrzne i wewnętrzne żelbetowe i betonowe, bez balustrady. Schody zewnętrzne w południowej elewacji z płyt piaskowcowych na zaprawie cementowo – wapiennej. Schody ryzalitu zabiegowe Schody wewnętrzne oryginalne nie zachowane; istniejące klatki schodowe: wewnętrzna żelbetowa, czterobiegowe ze spocznikami, bez balustrady oraz szyb pod schody kręcone – stalowe z drewnianymi podstopnicami, schody tarasów wylewane z betonu.

Pałac w Passie, widok klatki schodowej, stan listopad 2005 r.

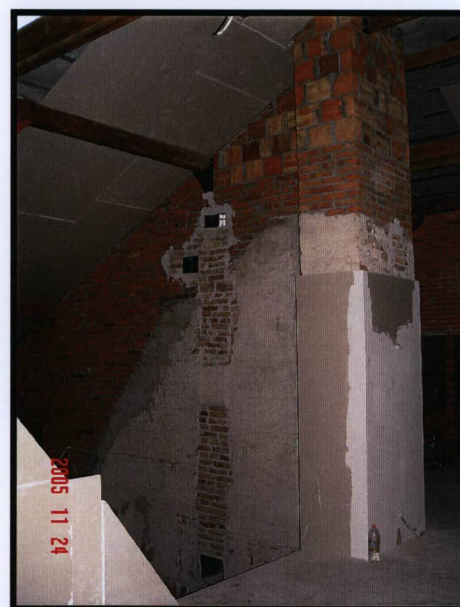
wieżba dachowa: w konstrukcji drewnianej, płatwiowo- krokwiowej o czterech stolcach pionowych, odeskowana, od strony poddasza obłożona płytami kartonowo – gipsowymi, nad ryzalitem kopulasty z krążyn drewnianych; świetliki i lukarny w konstrukcji drewnianej.

Pałac w Passie, fragment więźby
dachowej, stan listopad 2005 r.

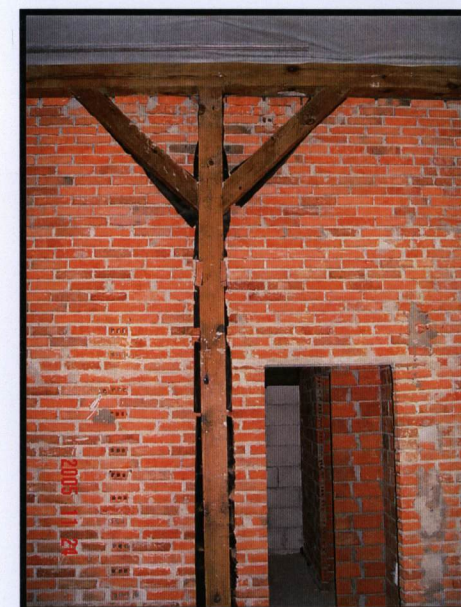
Pałac w Passie, fragment więźby
dachowej, stan listopad 2005 r.

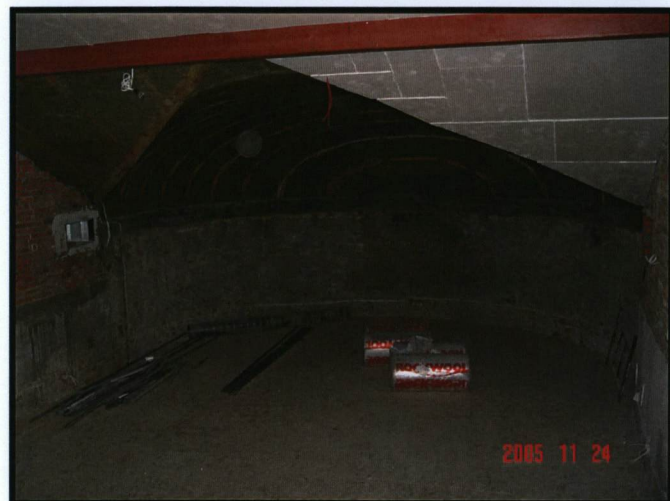
Pałac w Passie, fragment więzby nad salonem owalnym, stan listopad 2005 r.

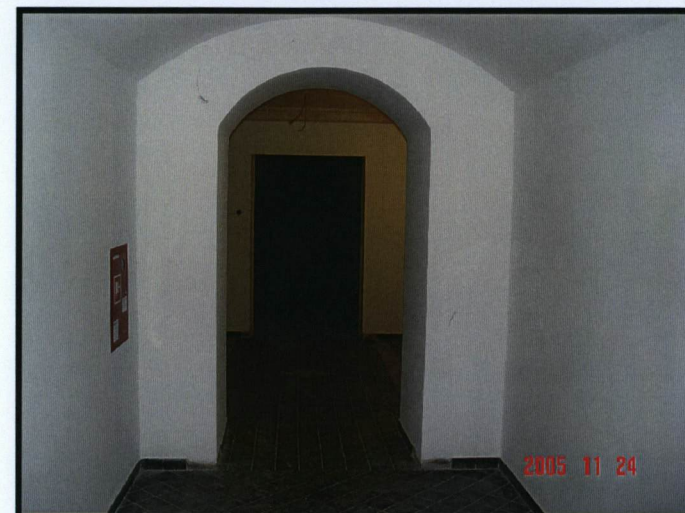
sklepienia i stropy: zróżnicowane: w piwnicach kolebkowe z lunetami, krzyżowe, kolebkowo-krzyżowe z cegły pełnej; nad parterem i piętrem – na belkach stalowych, ceramiczne z pustaków, od strony strychu sklepienia ocieplone warstwą gruzu wapiennego grubości ok. 15 cm przykrytego wylewką cementową; strop nad portykiem od strony wschodniej belkowy, drewniany.

Pałac w Passie, fragment piwnicy, stan listopad 2005 r.
