MAZOWIECKIE

1. Obiekt

PAŁAC BISKUPI - RUINA

m. B R O K

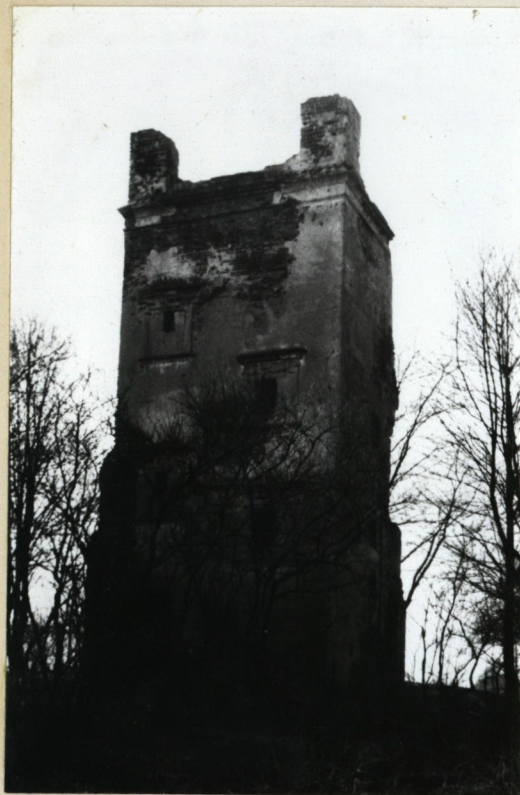
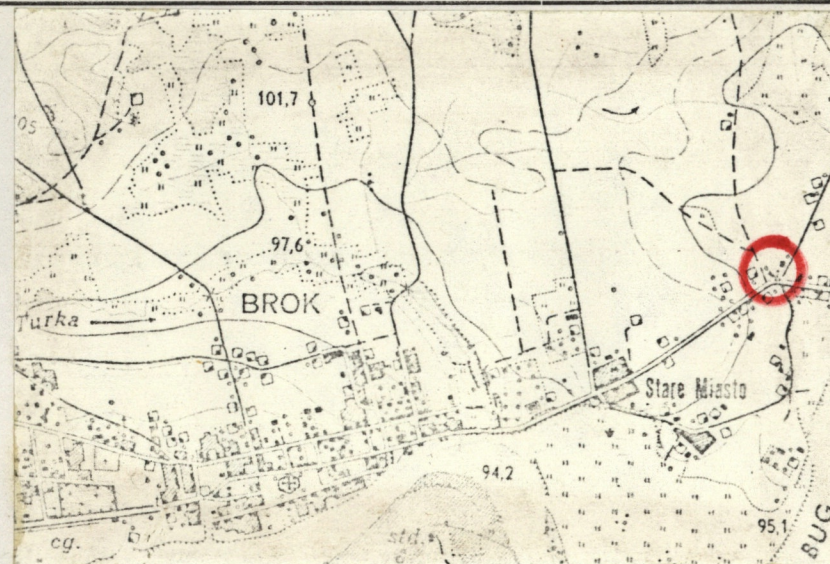
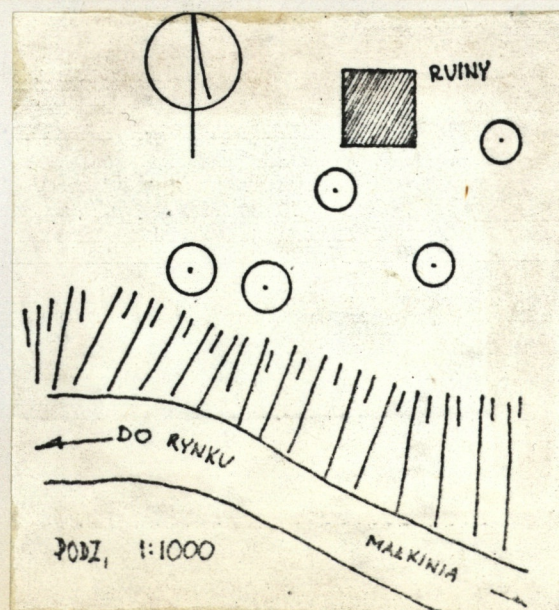
11. Zdjęcia, plan sytuacyjny, rzuty

- Położony na wschód od miasta przy drodze na wysokiej skarpie.
- Murowany z cegły na zaprawie wapiennej, otynkowany.
- Pierwotny pałac stanowił połączenie włoskiej koncepcji willi palladiańskiej z tradycją renesansowego dworu polskiego. Był to budynek dwukondygnacyjny z kwadratową kaplicą o półkolistej absydzie od wschodu oraz wieżą z belwederem. Z całego pałacu pozostały jedynie trzy ściany wieży, zwieńczonej wydatnym profilowanym gzymsem nad którym filarki pierwotnego belwederu. Okna prostokątne w kamiennym obramieniu z odcinkiem gzymsu nadokiennego, obecnie zamurowane. Wewnątrz wieży ślady schodów i dwa sklepienia krzyżowe.

14. Kubatura	15. Powierzchnia użytkowa	16. Przeznaczenie pierwotne mieszkalne	17. Użytkowanie obecne ruina
18. Prace budowlane i konserwatorskie, ich przebieg i dokumentacja		19. Stan zachowania (fundamenty, ściany zewnętrzne, ściany wewnętrzne, sklepienia, stropy, konstrukcje dachowe, pokrycie dachu, wyposażenie i instalacje) Obiekt w stanie trwałej ruiny.	
20. Najpilniejsze postulaty konserwatorskie
