MAZOWIECKIE

APTEKA , ob. dom mieszkalny

1901r.

m.BROK

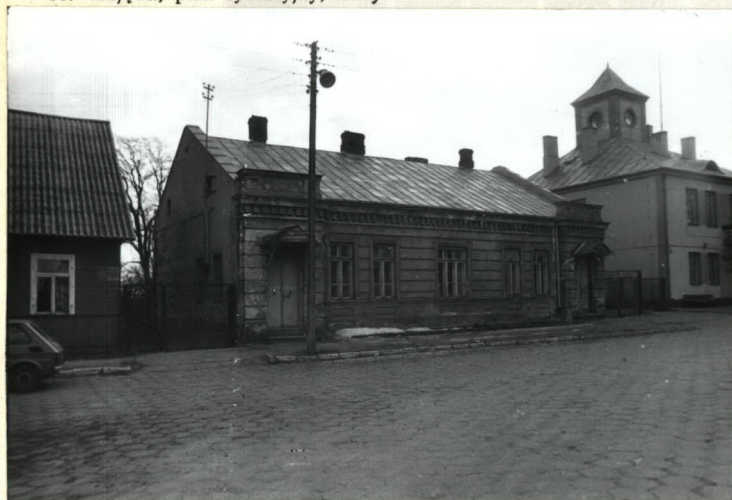
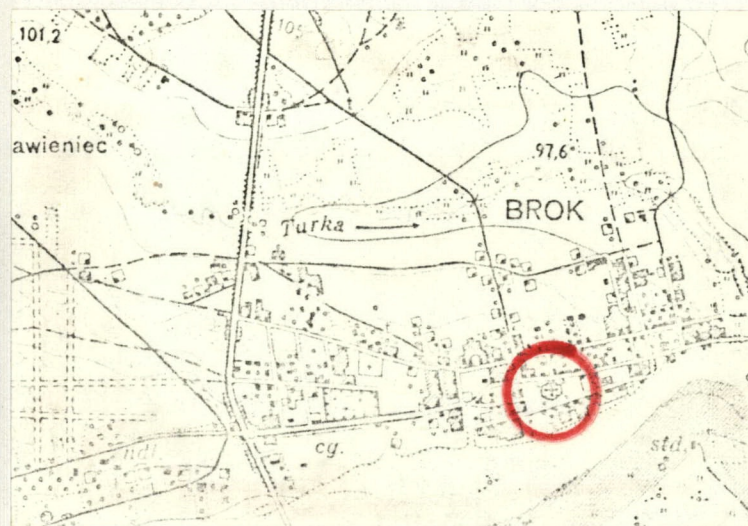
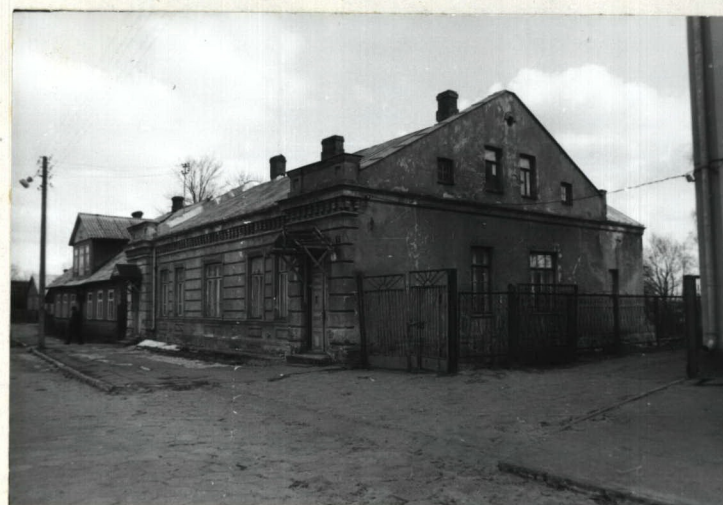
11. Zdjęcia, plan sytuacyjny, rzuty

- Usytuowany w środkowej części miasteczka w jego południowej pierzei. Frontem zwrócony na północ, ustawiony do rynku /Pl.kościelny/kalenicowo. Wąska działka sięga na południu na skraj skarpy spadającej do rzeki Bug.

- Murowany z cegły czerwonej spajanej zaprawą wapienną, otynkowany, nakryty dachem wielospadowym pokrytym blachą. Podpiwniczony, ściany na niskiej podmurówce, zakończone gzymsem/w części frontowej uproszczone belkowanie/. Stropy nad piwnicami odcinkowe nad parterem drewniane, zaślepione z podsufitką wapienną na drankach. Więźba dachowa krokwiowo-jętkowa z dwoma stolcami. Dach pokryty blachą ocynkowaną. Wewnątrz domu w trakcie pd. podłogi z desek, w trakcie pn. frontowym posadzki ceramiczne. Ściany i stropy otynkowane. Drzwi zewnętrzne i wewnętrzne filongowe, ona dwu i trójskrzydłowe z lufcikami poziomym.

- Dom na planie prostokąta z wysuniętą południowo-zachodnią częścią mieszczącą zaplecze kuchenne. Układ wnętrz dwutraktowy z korytarzem wewnętrznym.
- Jednokondygnacyjny nakryty dachem dwuspadowym z wysuniętą w stronę południową częścią nakrytą dachem korpusu. W narożach fasady dwa nieznacznie wysunięte ryzality zwieńczone ściankami attykowymi.

- Fasada ujęta po bokach boniowanymi ryzalitami w których wejścia, siedmioosiowa. Otwory okienne i drzwiowe rozmieszczone symetrycznie. Fasada na boniowanym cokole zakończonym gzymsem boniowana, zwieńczona gzymsem wspartym na kroksztynach. Otwory okienne w prostych obramieniach z uszakami w górnych narożach. Nad ryzalitami niskie ścianki attykowe flankowane postumentami zwieńczone gzymsem. Nad wejściami dwuspadowe daszki. Zawieszone na drewnianej konstrukcji przymocowanej do ściany. Elewacja zachodnia, szczytowa trójosiowa, z dwoma otworami okiennymi w ścianie korpusu i małym okienkiem w wysuniętej części budynku. W murowanym szczycie dachu cztery otwory okienne. Elewacja tylna, pd. z wysuniętą częścią poprzedzona schodami i przybudówką, w której zejścia do piwnic, sześćoosiowa. Wejście do pokoi w pd.-wsch części domu przez taras.

14. Kubatura 1040 m <sup>3</sup>	15. Powierzchnia użytkowa 231 m <sup>2</sup>	16. Przeznaczenie pierwotne mieszkalne i usługowe	17. Użytkowanie obecne nieużytkowany
18. Prace budowlane i konserwatorskie, ich przebieg i dokumentacja		19. Stan zachowania (fundamenty, ściany zewnętrzne, ściany wewnętrzne, sklepienia, stropy, konstrukcje dachowe, pokrycie dachu, wyposażenie i instalacje)  Stan zachowania zły. Ściany częściowo zawilgocone, stropy nad parterem przegniłe, częściowo zapadnięte, więźba dachowa spróchniała, ubytki tynku, zniszczona częściowo stolarka drzwiowa i okienna.	
20. Najpilniejsze postulaty konserwatorskie  Założyć izolację pionową i poziomą, wymienić stropy i więźbę dachową.

Obiekt przeznaczony do remontu.

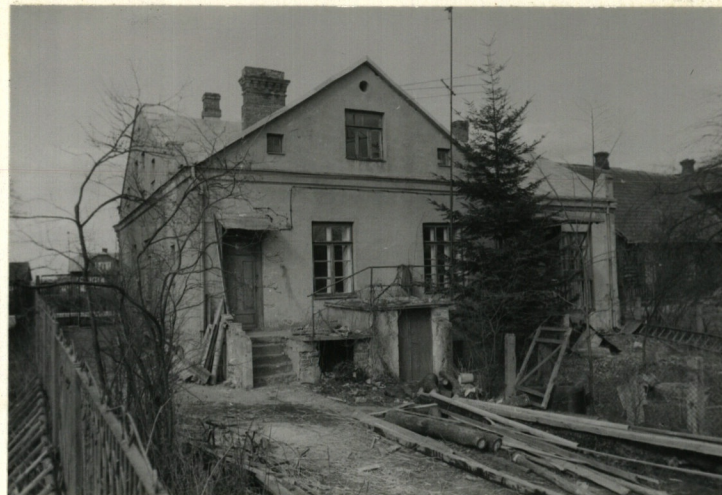
zdjęcia , plany

- Układ wnętrz dwutraktowy z korytarzem wewnętrznym. W trakcie frontowym mieszczącym dawniej aptekę dwa wejścia w ryzalitach, prowadzące do małych sieni z których komunikacja do pomieszczeń apteki, połączonych drzwiami z korytarzem wewnętrznym. Wejście do kuchni od strony pd.-zach. Kuchnia i pokoje w trakcie tylnym połączone z korytarzem. Ogrzewanie piecowe. Piece i trzon kuchenny kaflowe.
