1. Miejscowość

BROK

2. Obiekt (nazwa jak w karcie)

DOM DREWNIANY

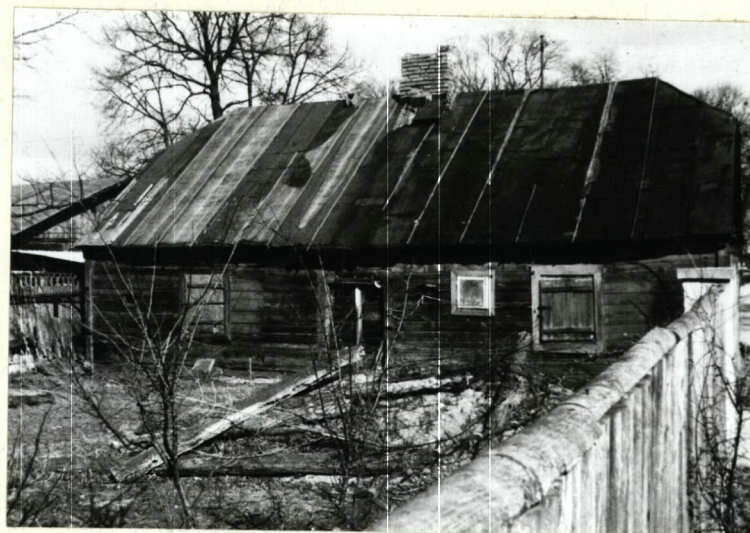
A-439

- Usytuowany w centrum miasta w pd.-zach. pierzei rynkowej. Frontem skierowany na pn.-wsch. w stronę kościoła, szczytem do ulicy.
- Drewniany o konstrukcji zrębowej, oszalowany, kryty papą. Podmurówka z cegły i polnych kamieni, od frontu otynkowana. Podwalina z bali związana na zakładkę z zamkiem. Zrąb z belek zwęglowany na jaskółczy ogon bez ostatków, oszalowany deskami ułożonymi poziomo, na węglach pionowo z dekoracyjnymi profilami. Belki stropowe ułożone w poprzek budynku, zacięte w oczepie, wysunięte poza lico zrębu, oszalowane deskami ułożonymi w formie gzymsu. Więźba dachowa krokwiowo-płatwiowa z jętką. Płatwie przytwierdzone do ostatków belek stropowych. Dach ślepy pokryty papą. Otwory okienne prostokątne. Drzwi wejściowe, futrynowe, dwuskrzydłowe, klepkowe. Okna kwaterowe, futrynowe z okiennicami filongowymi od frontu i sponowymi na pasowych żelaznych zawiasach od tyłu.

- Bryła zwarta, prostopadłościenna nakryta wysokim dachem naczółkowym.
- Elewacja frontowa, pięcioosiowa, z drzwiami wejściowymi pośrodku. Elewacja tylna pięcioosiowa z małym okienkiem przy szczycie pd. i drzwiami na osi środkowej. Elewacja szczytowa pd. z dwoma otworami okiennymi. Elewacja szczytowa pn. ślepa.

14. Kubatura	15. Powierzchnia użytkowa	16. Przeznaczenie pierwotne	17. Użytkowanie obecne
		mieszkalne	nieużytkowany
18. Prace budowlane i konserwatorskie, ich przebieg i dokumentacja		19. stan zachowania (fundamenty, ściany zewnętrzne, ściany wewnętrzne, sklepienia, stropy, konstrukcje dachowe, pokrycie dachu, wyposażenie i instalacje) Stan zachowania dość dobry. Ubytki cegły w kominie, zniszczone pokrycie dachu. Drewnojady.	
		20. Najpilniejsze postulaty konserwatorskie Naprawić przewód kominowy. Wymienić pokrycie dachu. Zabezpieczyć przed dalszą działalnością drewnojadów.
