**DWÓR**

1872 - 1875 r.

**CELESTYNÓW**

ul. Otwocka 18

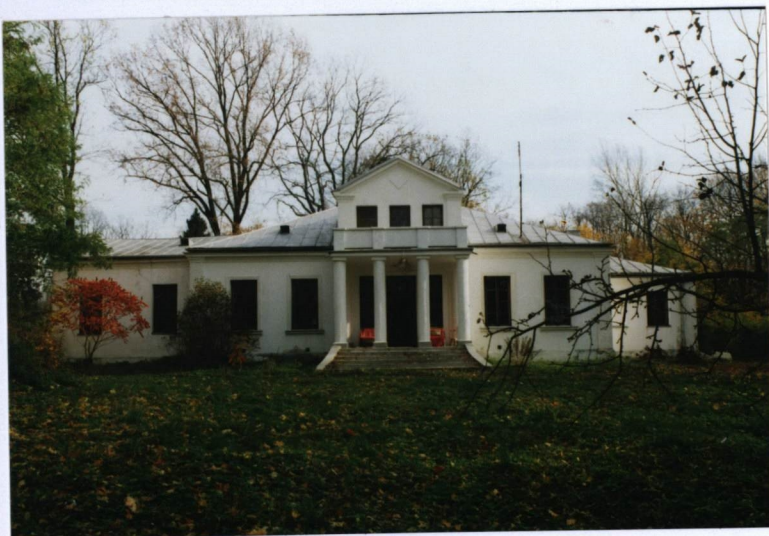
Fot. 1.

**Elewacja frontowa** (zachodnia): jedenastoosiowa, wejście główne na osi. Portyk kolumnowy (cztery kolumny toskańskie od przodu i dwie półkolumny przy ścianie) niesie taras z balustradą pełną (wcześniej z tralek). Po obu stronach drzwi wejściowych prostokątne okna jednoskrzydłowe z podziałem na cztery kwatery. Schody wejściowe, w konstrukcji betonowej. Pod oknami gzymsy podokienne. Ściany zwieńczone bogato profilowanym gzymsem koronującym, opasującym cały korpus budynku.

- fot. 1 Widok ogólny dworu od strony zachodniej
- fot. 2 Widok ogólny dworu od strony wschodniej
- fot. 3 Widok budynku od strony płd-zach
- fot. 4 Okno w elewacji wschodniej
- fot. 5 Schody na poddasze
- fot. 6 Drzwi wewnętrzne
- fot. 7 Piec kaflowy
- fot. 8 Fragment więźby dachowej

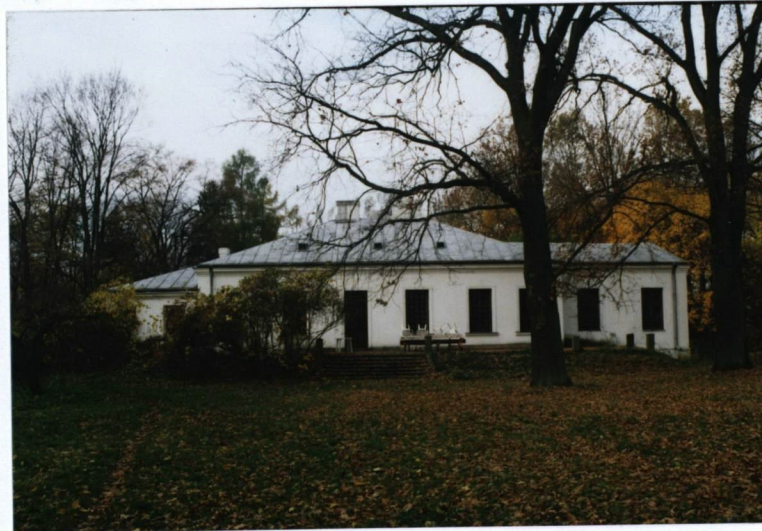
Fot. 2.

**Elewacja wschodnia** - dziesięcioosiowa, przed częścią centralną duży taras z zejściem do ogrodu ze schodami umieszczonymi na osi.

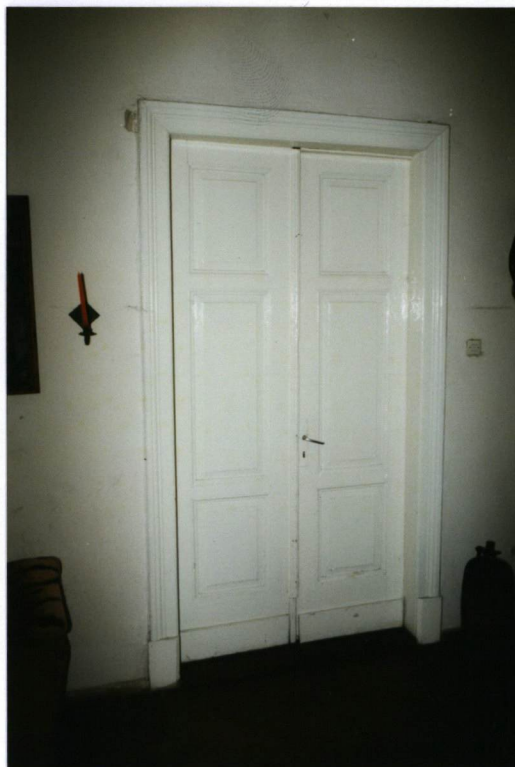
fot. 6.

**Konstrukcja, materiał:** fundament ceglany, **ściany** - cegła ceramiczna pełna o nietypowym wymiarze (z własnej cegielni), na zaprawie wapiennej, **tynki:** obustronne, wapienne i cementowo- wapienne, **podłogi:** w pomieszczeniu od strony północnej zachowany parkiet dębowy, w innych pomieszczeniach podłogi drewniane, współczesne, **sklepienia w piwnicach:** ceglane odcinkowe na belkach stalowych i ceglane beczkowe, **stropy:** nad parterem drewniane ciche, ocieplone warstwą polepy, z podsufitką tynkowaną na trzcinie. **Wieżba dachowa:** drewniana, ręcznie ciosana, łączona na kołki drewniane, krokwiowo - płatwiowa, nad częścią centralną dworu z dwiema ściankami stolcowymi o słupach skośnych, wzmocnionych zastrzałami, podłużnie konstrukcja usztywniona mieczami. **Pokrycie dachu:** blacha stalowa ocynkowana. Na poddasze **schody** drewniane z balustradą z toczonych tralek i profilowaną poręczą. **Okna:** skrzynkowe (polskie), jedno okno zachowane- podwójne, dwuskrzydłowe z dzielonym naświetlem. Inne wymienione na podwójne, dwuskrzydłowe. Skrzydła w oknach od frontu mają podział na cztery kwatery, od ogrodu skrzydła zewnętrzne wtórne z podziałem drobniejszym. **Drzwi zewnętrzne:** filungowe, dwuskrzydłowe, drzwi wewnętrzne - filungowe, dwuskrzydłowe.

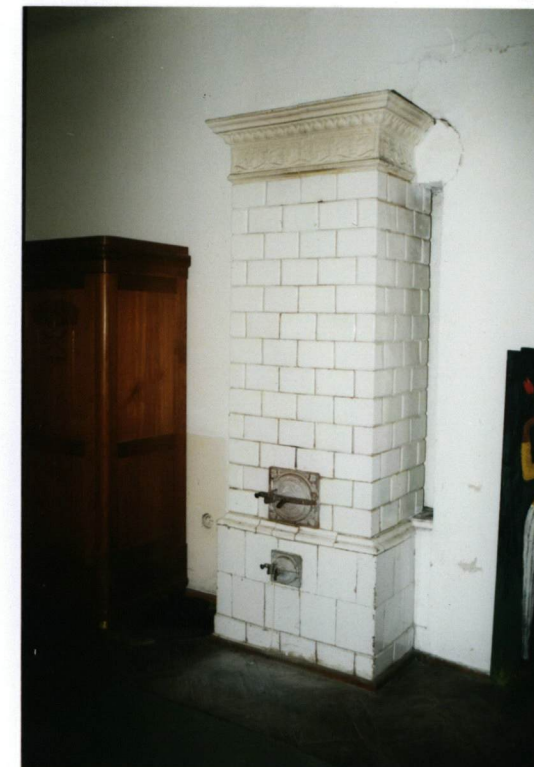
fot. 7.

**Wyposażenie:** zachowane dwa piece kaflowe z ozdobnymi szczytami
