OŚRODEK DOKUMENTACJI  
ZABYTEKÓW W WARSZAWIE  
KARTA EWIDENCYJNA ZABYTEKÓW  
ARCHITEKTURY I BUDOWNICTWA

Kościół parafialny p.w. Św. Trójcy

1 ćw. XVIIIw.

CHYNÓW

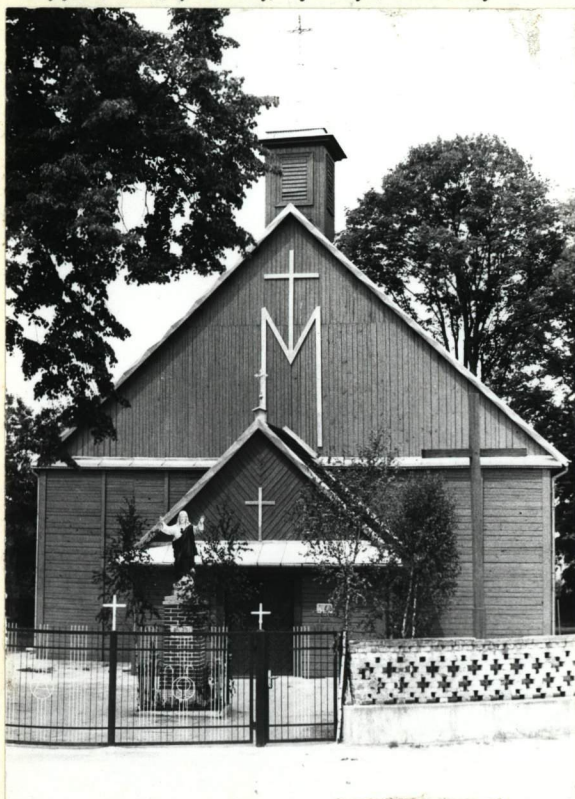
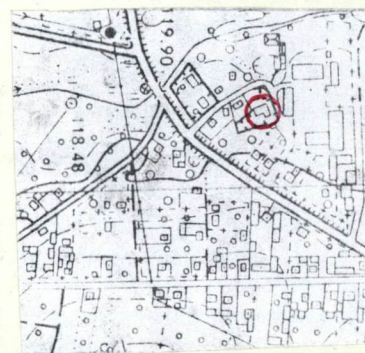
11. Zdjęcia, rzut, przekrój, sytuacja, orientacja

Miejscowość jest położona przy drodze Góra Kalwaria - Grójec w odległości 15 km na wschód od Grójca. Kościół jest zlokalizowany w centrum wsi na terenie zadrzewionym, otoczony murem kamienno-ceglanym. Teren wokół kościoła trawiasty, konstrukcji zrębowej wzmocnionej lisicami, oszalowany. Podwalina ceglano-kamienna. Dach dwuspadowy kryty gontem. Fasada zwieńczona trójkątnym szczytem z drewnianą czworoboczną wieżyczką z ostrosłupowym gontowym hełmem. Szeroka prostokątna nawa poprzedzona kruchtą. Prezbiterium węższe, zamknięte trójbocznie - skierowane na północ. Po jego bokach : od zachodu zakrystia z później dobudowanym przedsionkiem, od wschodu skarbczyk. Oba z łozami w górnych kondygnacjach, otwartymi ku prezbiterium. Wewnątrz strop płaski szalowany. Chór drewniany o profilowanych belkach wsparty na czterech słupach. W nawie trzy pary prostokątnych okien obramowania otworów łóz z ozdobnie wycinanych desek. Ołtarz główny rokokowy z 3 ćw. XVIII w. z wcześniejszymi barokowymi uszami, restaurowany i uzupełniany 1878, z rzeźbami 2 poł. XVIII w. śś. Józefa z Dzieciątkiem i Jana Nepomucena w zwieńczeniu: w polu głównym krucyfiks barokowy 2 poł. XVIII w. oraz na zasłowie obraz Św. Trójcy z XVII w. /?/przemalowany w XIX w. z rzeźbami z tegoż czasu po bokach : śś. Magdaleny /?/ i Zofii z z trzema córkami oraz figurkami aniołów w zwieńczeniu, dwoma lusterkami w oprawach i uszakami w predelli ok. poł. XVII w., w polu głównym obraz Matki Boskiej z Dzieciątkiem XVII w. /?/, przemalowany: prawy w charakterze barokowym zapewne XIX w. z obrazami: śś. Antoniego Padewskiego 1 poł. XIX w. przemalowanym, w polu głównym oraz św. Rocha niedostępnym i św. Apostoła XVIII w., w zwieńczeniu. Ambona barokowa 1 ćw. XVIII w. z zaplekiem z XVII w. Chrzcielnica kamienna barokowa ok. poł. XVII w. z herbem Prus oraz inicjałami PG lub PC. Konfesjał barokowy XVIII w. Dwa komplety ławek z XVIII w. Prospekt organowy ok. 1700 r. Feretrony : 1. rokokowy 2 poł. XVIII w. z obrazem dwustronnym Koronacji N.P. Marii i św. Mikołaja bpa, 2. ludowy 1 poł. XIX w., z obrazem dwustronnym Matki Boskiej i św. Rodziny ze św. Trójcą. Obrazy : 1. Ukrzyżowanie z Matką Boską Bolesną, św. Janem Ewangelistą oraz siedmioosobową rodziną fundatorów /zapewne Pawła i Katarzyny Chynowskich/, klęczącą u stóp krzyża, początek XVII w. restaurowany w 1963 r., 2. św. Tekla 1 poł. XIX w., Portret trumienny kobiety /zm. 1667/ z inicjałami T CH ST /Chynowskiej ?/ oraz herbami Abdank i Roch I, restaurowany w 1967 r., Rzeźba Chrystusa Zmartwychwstałego XVII w., Monstrancja barokowa 3 ćw. XVII w. z figurkami aniołków na ramionach oraz Assunty pod glorią. Dwa kielichy : 1 gładki XVIII w., 2. ok. 1800 r. /?/, dwa krzyże ołtarzowe drewniane XVIII w.. Lichtarze : 1-2. barokowe drewniane XVIII w., 3-4. barokowe cynowe XVIII w., 5-8. cynowe 1 poł. XIX w. z cechą SH nieznanego złotnika, 9-10. srebrne ok. poł.

Kościół parafialny p.w. Św. Trójcy. Parafia erygowana w 1434 r. wraz z budową drewnianego kościoła fundowanego przez Piotra Pilikowica ze Skuły wojewodę mazowieckiego. Obecny kościół wzniesiony w 1 ćw. XVIII w. z wykorzystaniem elementów z XVII w., ze śladami przestawienia lub gruntownej renowacji. Prezbiterium zwrócone na północ. W 1948 roku dobudowano do prostokątnej nawy kruchtę a fasadę zwieńczono drewnianą czworoboczną wieżyczką.

14. Kubatura  2.010 m <sup>3</sup>	15. Powierzchnia użytkowa  268 m <sup>2</sup>	16. Przeznaczenie pierwotne  sakralne	17. Użytkowanie obecne  sakralne
18. Prace budowlane i konserwatorskie, ich przebieg i dokumentacja  Prace remontowe w latach : 1871-1873, 1930-1934, 1948-1949, 1979-1980.		19. Stan zachowania (fundamenty, ściany zewnętrzne, ściany wewnętrzne, sklepienia, stropy, konstrukcje dachowe, pokrycie dachu, wyposażenie i instalacje)  Fundamenty - stan dobry Ściany wewnętrzne i zewnętrzne - stan dobry Strop i więźba dachowa - " " Wyposażenie - wymaga konserwacji Instalacja elektryczna - stan dobry /wymagany okresowy przegląd/ Instalacja odgromowa - stan dobry	
		20. Najpilniejsze postulaty konserwatorskie
