1. Obiekt

D Z W O N N I C A

ok. 1889r.

Ciechanów

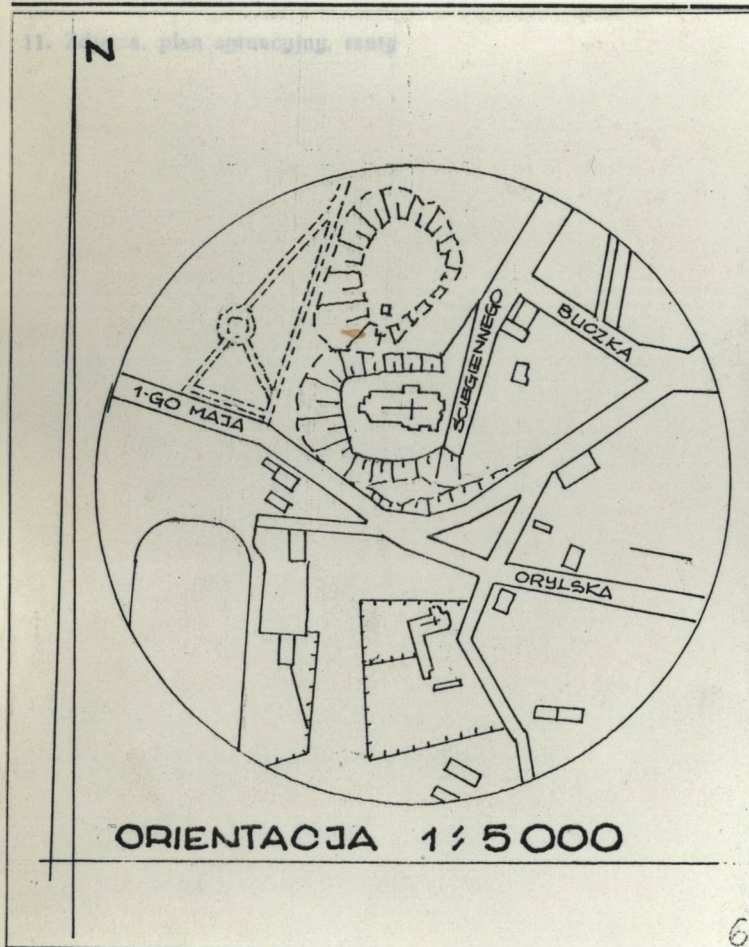
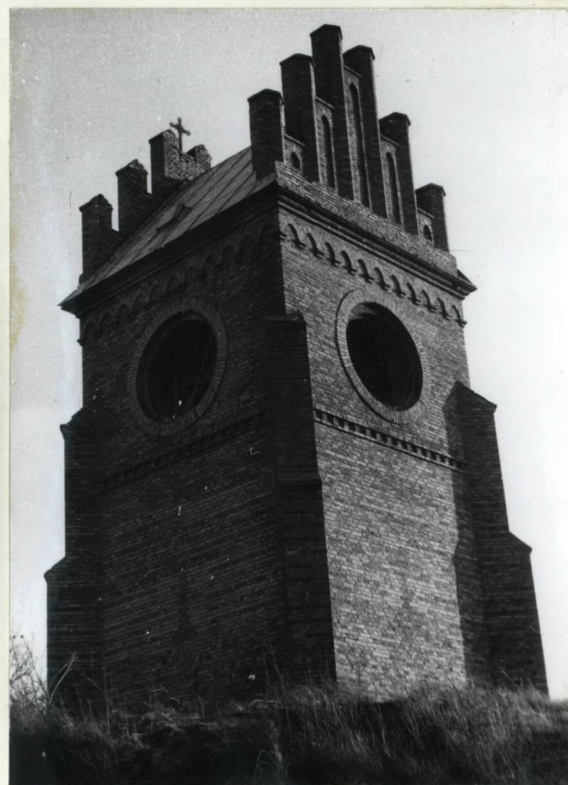
Sytuacja: usytuowana na szczycie grodziska zw. Farską Górą.

Ściany: z cegły maszynowej na zaprawie wapiennej, nietynkowane.

Dach: dwuspadowy, kryty blachą ocynkowaną /w arkuszach/.

Otwory: drzwiowy - zamknięty ostrołukowo, drzwi klepkowe, okienne w górnej partii - koliste przezrocza.

Bryła: dwukondygnacyjna, w formie graniastosłupa z uskokowymi przyporami w narożach, z dachem wysokim.

Elewacje: wschodnia - wejściowa - w partii przyziemia centralnie umieszczony otwór drzwiowy, zamknięty łukiem ostrym, podkreślonym prostym boniowaniem z cegieł, nad nim cyfra 1889.

Elewacja ujęta uskokowymi, ukośnymi szkarpami. Przyziemie oddzielone międzykondygnacyjnym fryzem ceglany /zbliżonym do kostkowego/. Wyżej koliste przezrocze w prostym obramieniu ceglany.

Elewację zamyka prosty gzyms okapowy z kształtek ceglanych, poniżej którego fryz arkadowy z ostrołuków. Całość zwieńczona szczytem schodkowym, podzielonym trójkątnymi w rzucie lizenami, przechodzącymi w sterczyny, na pięć pól, w których płytkie, ostrołukowo zakończone blendy. Na wierzchołku umieszczony kuty, ażurowy krzyż.

14. Kubatura	15. Powierzchnia użytkowa	16. Przeznaczenie pierwotne	17. Użytkowanie obecne
302 m ³	25,2 m ²	Dzwonnica	Dzwonnica
18. Prace budowlane i konserwatorskie, ich przebieg i dokumentacja		19. Stan zachowania (fundamenty, ściany zewnętrzne, ściany wewnętrzne, sklepienia, stropy, konstrukcje dachowe, pokrycie dachu, wyposażenie i instalacje)	
		<p>Wszystkie elementy konstrukcyjne w stanie dobrym. Zniszczona stolarka drzwiowa i schody wewnętrzne.</p>	
20. Najpilniejsze postulaty konserwatorskie			
<p>Naprawy wymagają elementy drzwi wejściowych oraz schody wewnętrzne.</p>
