D O M

C I E C H A N Ó W

pl. Kościuszki 10

12. Autorzy, historia obiektu, określenia stylu.

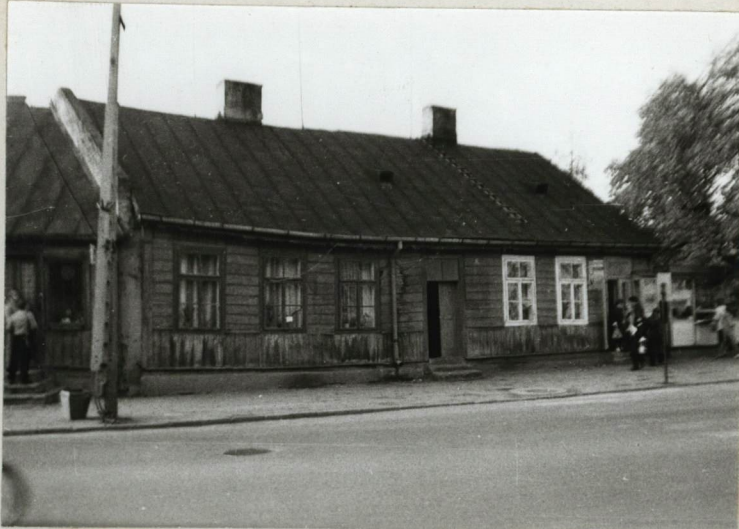
1

Elewacje: główna: partia podmurówki wyodrębniona, ściana do poziomu parapetów okiennych szalowana pionowo, wyżej poziomo. Wzdłuż okapu dekoracyjnie wycinana deska. Elewacja podwórzowa szalowana pionowo.

1. Elewacja gł. od strony wsch.
2. Widok z podwórza na ścianę budynku i na oficynę,
3. Fragment listwy podokapowej na elewacji gł.
4. Narożnik domu płd.wsch.
5. Okno elewacji gł.
6. i 7. widok na oficynę płn. i na podwórze.

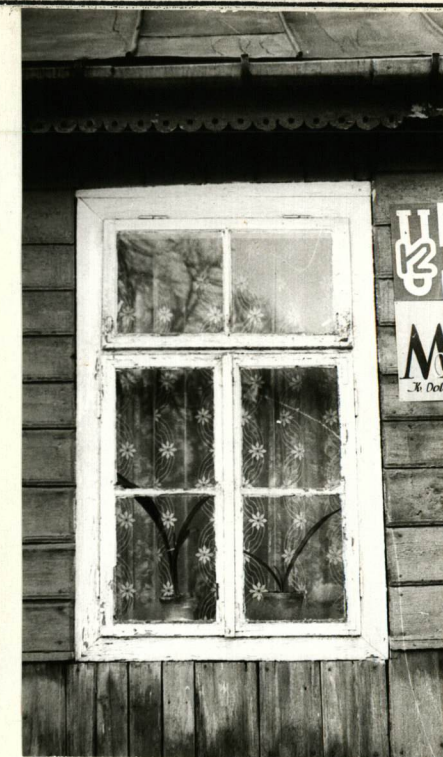
5

Okna ościeżnicowe podwójne, 2-dzielne, 2-poziomowe, 6-kwaterowe.
