D O M

3. Miejscowość
C I E C H A N Ó W

4. Adres
pl. Kościuszki 12

Dom, pl. Kościuszki 12

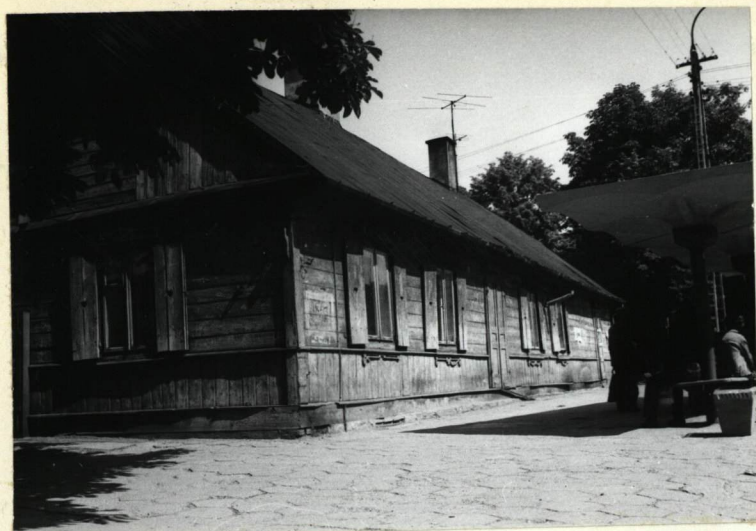
4

1. Widok ogólny na pierzeję placu z omawianym obiektem,
2. Elewacja gł. - wsch.
3. Widok na dom od płn.
4. Widok ogólny od płd.
5. Widok na elewację podwórzową,
6. Elewacja płd. od strony placu,
7. Drzwi w elewacji gł. - nieczynne,
8. Drzwi w przedsionku od zach.

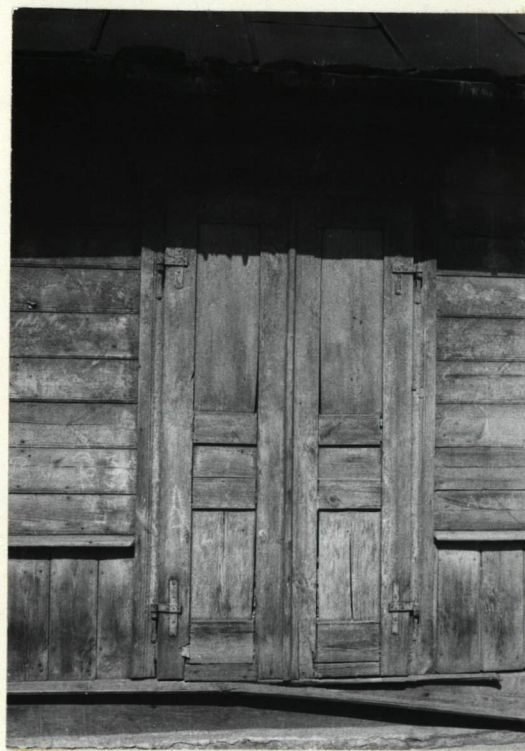
7.

Podłogi w pomieszczeniach mieszkalnych deskowe, w przybudówce zach. płyty betonowe, w łazience lastriko. Drzwi gł. od wsch. dwuskrzydłowe ramowo-płycinowe na zawiasach pasowych, hakowych, nowszą, ob. zamurowane od wewnątrz. Wewnątrz 1- i 2-skrzydłowe ramowo-płycinowe nowe. Dwoje drzwi w części zach. deskowe ze szpungą wsuwaną na zawiasach pasowych hakowych, były też zamki skrzynkowe. Częściowo zachowane mosiężne klamki.

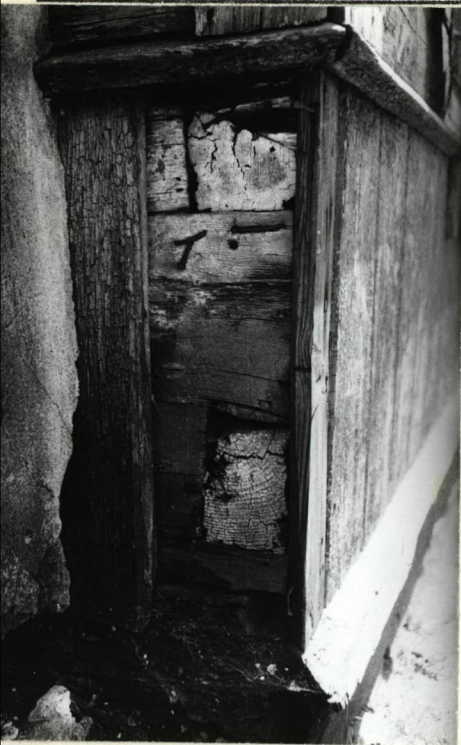
9

Materiał: Część główna - pld. drewniana w konstrukcji wieńcowej zwęgłowana na jaskółczy ogon, na ceglanej podmurówce. Ściany zewnętrzne oszalowane deskami. Grubość belek wieńcówki ok. 13 cm. Część dobudowana od pln. drewnianą prawdopodobnie w konstrukcji ryglowej, oszalowana. Dobudówka zach. słupowo-ryglowa o wypełnieniu ceglanym na podmurówce ceglanej, obita papą, a następnie otynkowana na stelażu listwowym. Przedsiwonek drewniany o prymitywnej konstrukcji. W części gł. w środku przesklepiona kolebkowo partia podkominowa. Stropy belkowe: w skrajnych częściach budynku nagie, częściowo obite trzciną i otynkowane, w pozostałych częściach z podsufitką oraz podbity płytą spłsnioną. Więźba dachowa o 2 rzędach stółców stojących płatwioowo-jętkowa, w nowszej dobudówce od pln. płatwie dodatkowo płatwie dodatkowo wzmocnione poziomymi belkami. Połacie dachowe pokryte blachą ocynkowaną. Ścianki szczytowe sumikowo-łatkowe, w dobudówce zach. ryglowa. Schody drabiniaste 1-biegowe.

9. Narożnik najstarszej części domu, płd.-zach. przy dobudówce ryglowej, widoczne zwegłowanie,
10. Dekoracja narożnika elewacji gł.
11. Narożnik i okap elewacji gł.
12. Okno elewacji gł.
13. Dekoracja podokienna tzw. "fartuszek" na elewacji gł.
14. Gzyms nadokienny elewacji gł.
15. Część pokominowa,
16. Widok komina na poddaszu,
17. więźba dachowa - fragmnet,
