KARTA EWIDENCYJNA ZABYTEKÓW
ARCHITEKTURY I BUDOWNICTWA

DOM MIESZKALNY Z USŁUGOWYM PARTEREM

3. Miejscowość
CIECHANÓW

Rynek 22

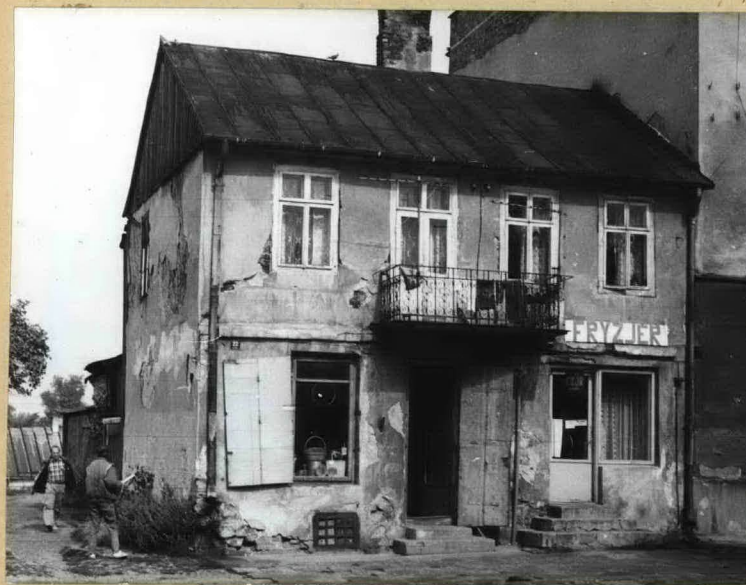
1. Zdjęcia, plan sytuacyjny, rzuty

Elewacja pd. rozcłonkowana. Na parterze od lewej strony witryna z wejściem po schodach obok oraz z prawej strony wejście po schodach przy witrynie. Na piętrze od lewej strony okno, okno balkonowe i dwa okna. Na osi balkon o ozdobnej kutej balustradzie. Przy elewacji pn. przybudówka. W elewacji zach. jedno okno na piętrze z lewej strony. Elewacja wsch. przylega do sąsiedniego budynku.

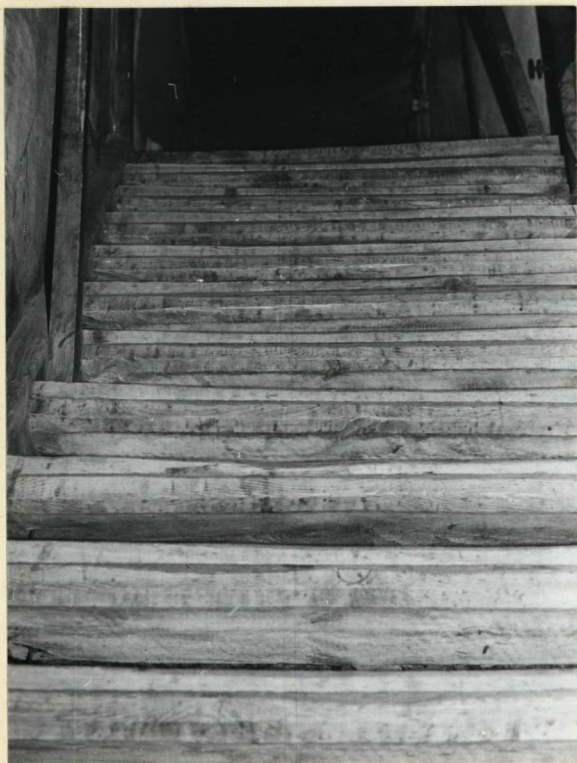
10

| 1. Miejscowość CIECHANÓW Rynek 22 | 2. Obiekt (nazwa jak w karcie) Dom mieszkalny | 3. Zawartość wkładki (nazwa obiektu lub materiału uzupełniającego) Zdjęcia / 10-Schody na piętro; 11-Drzwi do mieszkania 12-Fragment więźby dachowej/ |

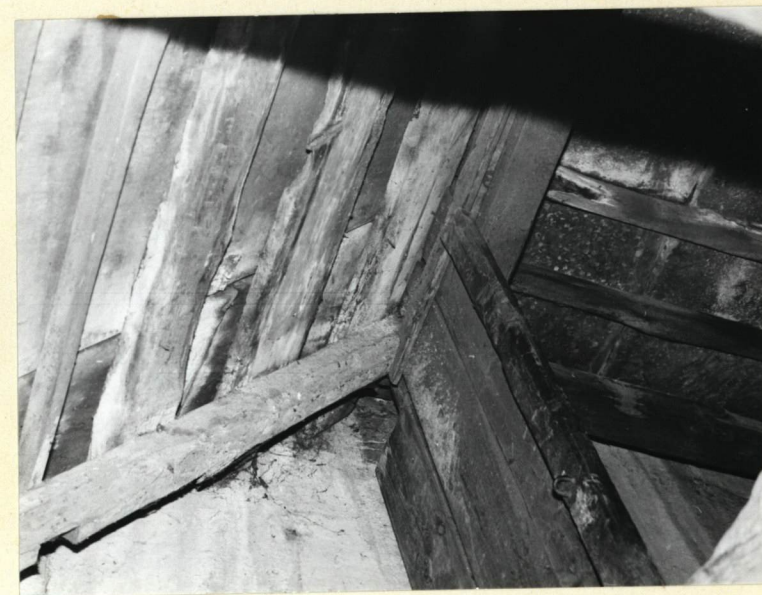
12.

| 18. Prace budowlane i konserwatorskie, ich przebieg i dokumentacja Pierwotnie budynek być może jednokondygnacyjny, później nadbudowany. | | 19. Stan zachowania (fundamenty, ściany zewnętrzne ściany, wewnętrzne, sklepienia, stropy, konstrukcje dachowe, pokrycia dachu, wyposażenie i instalacje) Stan zachowania zły. Zniszczona więźba dachowa. Silne zawilgocenie, ubytki tynku i oszalowania. | |

| 20. Najpilniejsze postulaty konserwatorskie Do rozbiórki. | | | |
