DOM

CIECHANÓW

ul. P. Ściegiennego 21 9

12. Autorzy, historia obiektu, określenia stylu.

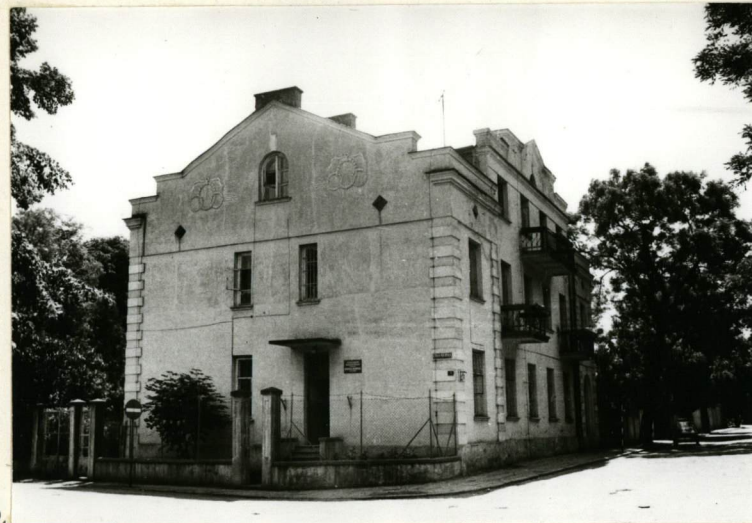
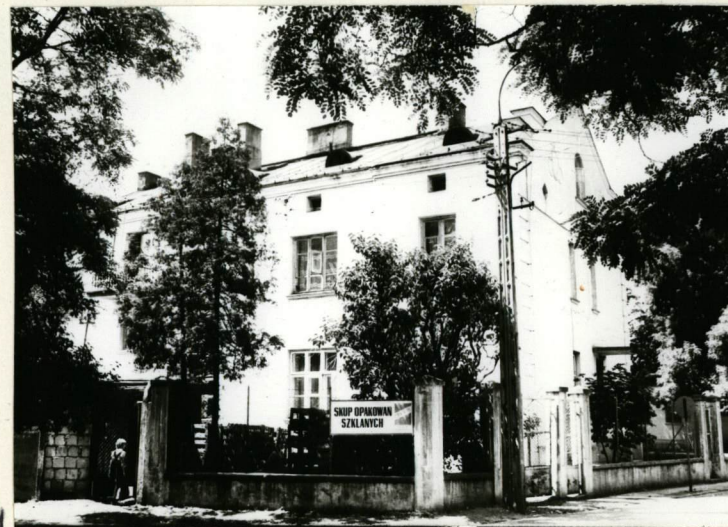
Elewacje: Fasada o skrajnych nieznacznych ryzalitach wyodrębnionych prostokątnymi płaskimi boniami wyrobionymi w tynku. Attykowy mur nad ryzalitami, a także nad szeroką częścią główną. 6-osiowa, z wejściem gł. w pld. ryzalicie, w uskokowym wysmukłym otworze zamkniętym łukiem pełnym. Dwa balkony na piętrze na skrajach części środkowej oraz jeden szeroki balkon na 3 kondygnacji - użytkowe poddasze. Ryzalitty 2-kondygnacyjne, część środkowa 3-kondygnacyjna. Elewacja płu. o narożach dekorowanych analogicznymi boniami jak fasada, 2-osiowa. Elewacja wsch. gładka z niezbyt regularnym rozmieszczeniem okien, 5-osiowa. Elewacja pld. gładka, przybudówka z niską attyką.

1. 2. Fasada budynku,

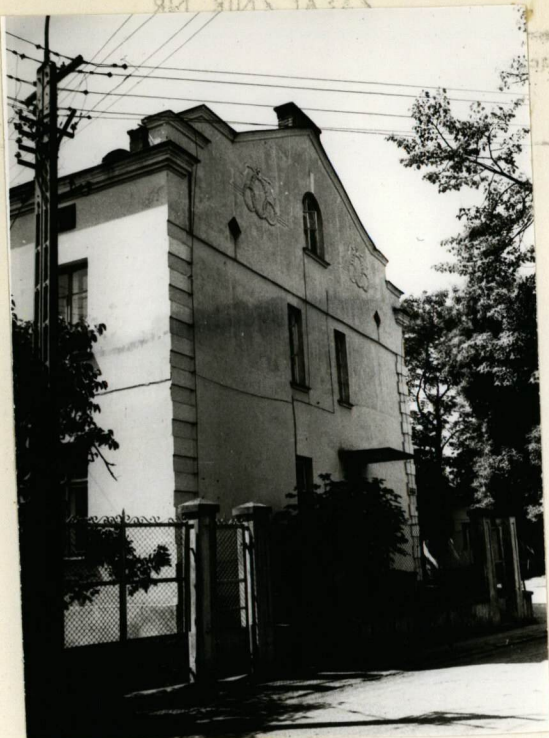
5

- 5. elewacja płn. od wsch.
- 6. Elewacja pld.
- 7. Wejście w przedsionku przy elewacji pld.
- 8. Balkony fasady.
- 9. Widok ogólny od podwórza - od pld.-wsch.

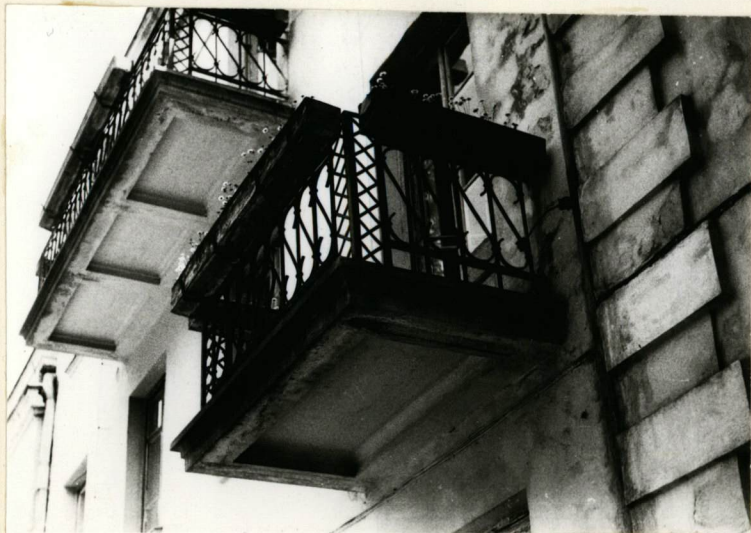
8

Balkony z płyt betonowych na 2-teownikach z balustradą z prętów żelaznych. Na planie prostokąta /ok.1:1,5/, z nieznacznymi skrajnymi ryzalitami w fasadzie i ryzalitem od strony podwórza /wsch./ przy narożniku płu. Zasadniczo o dwóch traktach wzdłużnych, lecz w części płu. odpowiadającej ryzalitem trakt poprzeczny. Schody w trakcie tylnym /wsch./, liczne wtórne ścianki działowe. Od pld. mała prawie kwadratowa przybudówka o charakterze przed-sionka.

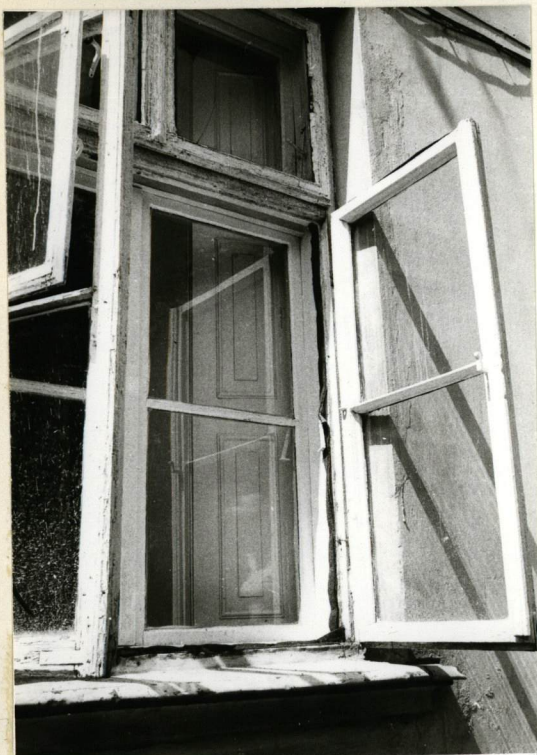
Okna na parterze ościeżnicowe podwójne, 2- i 3-dzielne, 2-poziome, odpowiednio 6- i 9-kwaterowe, z zawrotnicami. Zachowane wewnętrzne okiennice składane: jedna część dekoracyjna, druga deskowa. Na piętrze okna skrzynkowe o podziałach analogicznych jak niżej.

10. Okno w elewacji wsch.- podwórzowej,
11. Drzwi do pomieszczenia na pld. z klatki
schodowej.
12. Drzwi w elewacji pñ.
13. Wejście główne w fasadzie.
14. fragment drzwi gk.
15. Dekoracja w szczycie elewacji pñ.
16. 17. zwieńczenia pieców,

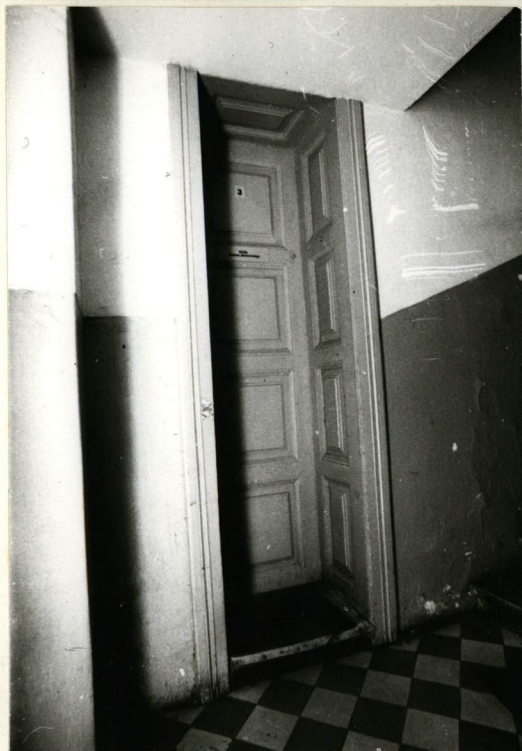
11.

Drzwi częściowo oryginalne. Główne 2-skrzydłowe, ramowo-płycinowe o bogatej nakładanej dekoracji snycerskiej maszynowej, z nadświetlem o łuku pełnym z profilowanym słupkiem. Drzwi od płu. 1-skrzydłowe ramowo-płycinowe z nakładanymi tablatkami w formie boni, z kwadratowym nadświetlem. Wewnątrz drzwi 2- i 1-skrzydłowe ramowo-płycinowe z bogato profilowanymi krawędziami płycin, także nowe ramowo-płycinowe i płytowe. Na piętrze do jednego pokoju 2-skrzydłowe drzwi ramowo-płycinowe z drobnymi podziałami przeszklenia - dość reprezentacyjne. Na balkon podwójne, przeszklone, węgary skrzynkowe.

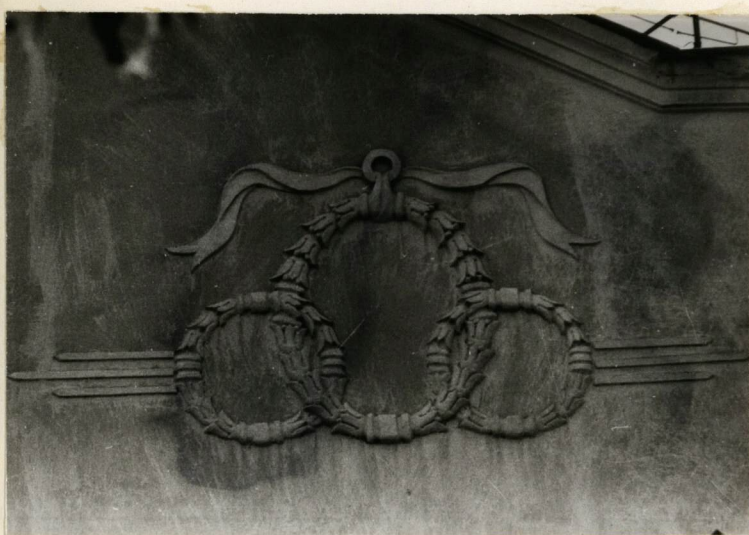
15.

Nawierzchnia ścianie płu. w szczycie skrajnie para przeplecionych wieńcy laurowych wyrobionych w narzucie.

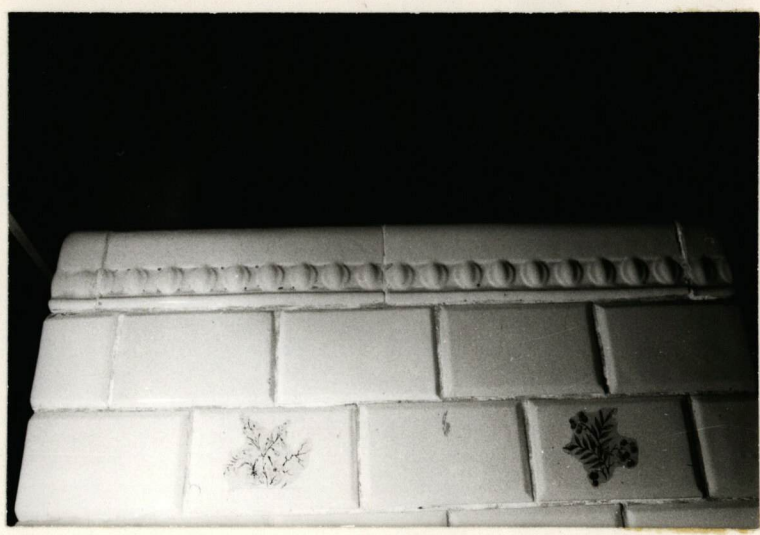
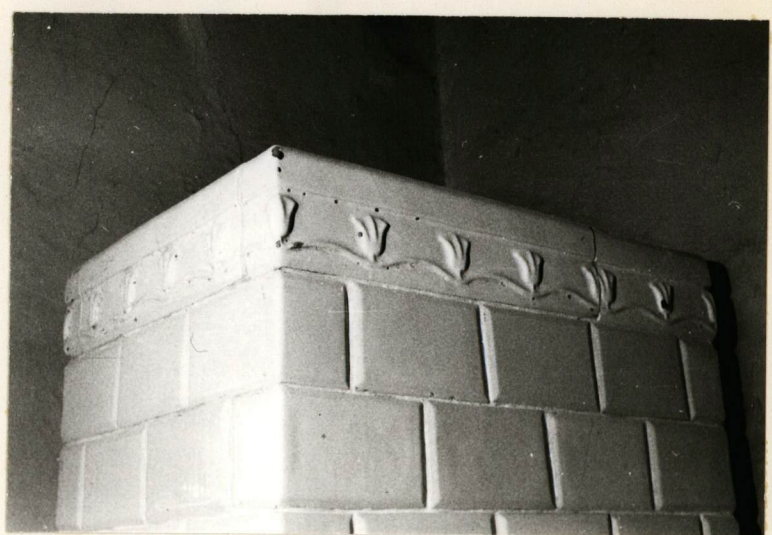
16.

Wewnątrz dwa piece o dekoracyjnym fryzie, późniejsze niż budynek.
