DOM MIESZKALNY Z PARTEREM USŁUGOWYM

k. XIX w.

CIECHANÓW

ul. Warszawska 6

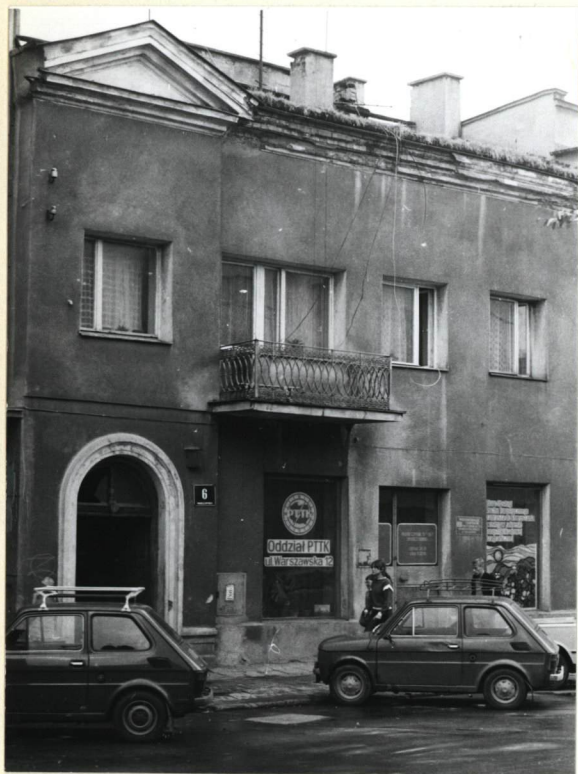
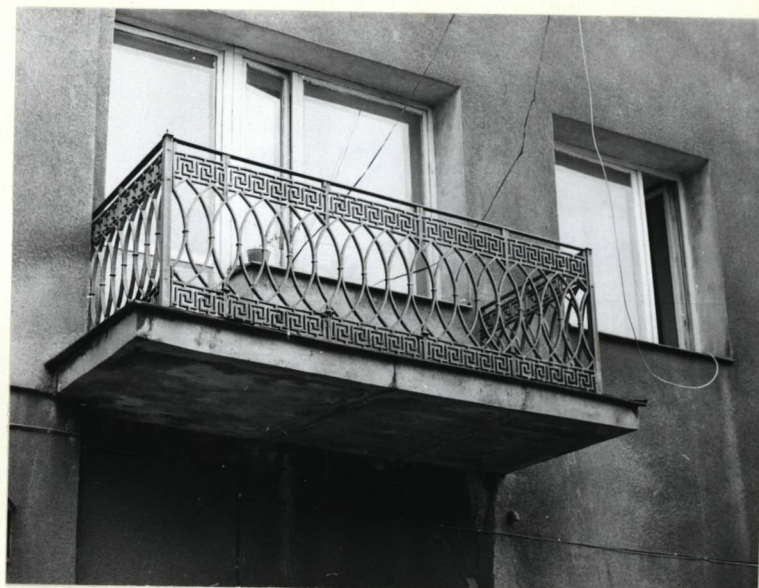
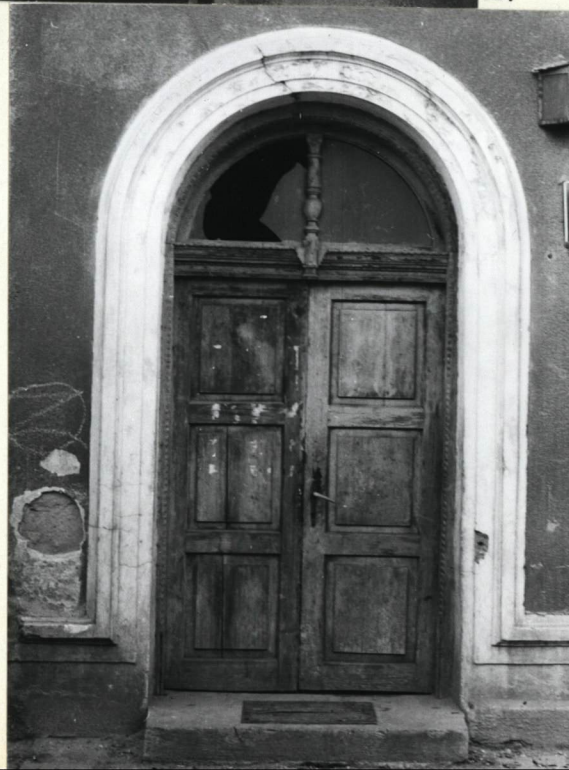
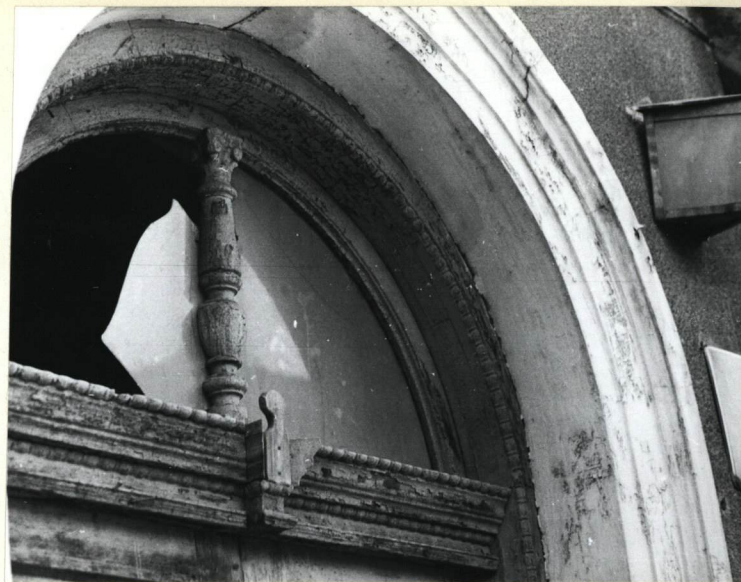
Elewacja wsch. rozczłonkowana. Na parterze z lewej strony w profilowanej arkadowej wnęce drzwi wejściowe do sieni i klatki schodowej, ze śłemeniem o formie profilowanego gzymsu; w przeszklonym nadświetlu, dekoracyjny tralkowy słupek na osi zwieńczony głowicą. Wokół otworu wejściowego i w śłemeniu dekoracyjne groszkowane. W prawo od wejścia witryna, wejście do biura i witryna. Na piętrze od lewej strony okno, okno balkonowe i dwa okna. Balkon z dekoracyjną, żelazną kutą balustradą zdobioną motywami meandra i przenikających się elips. Nad wejściem elewacja zwieńczona trójkątnym profilowanym szczytem.

1 - 6 Elewacja frontowa
7 - 9 " od podwórza

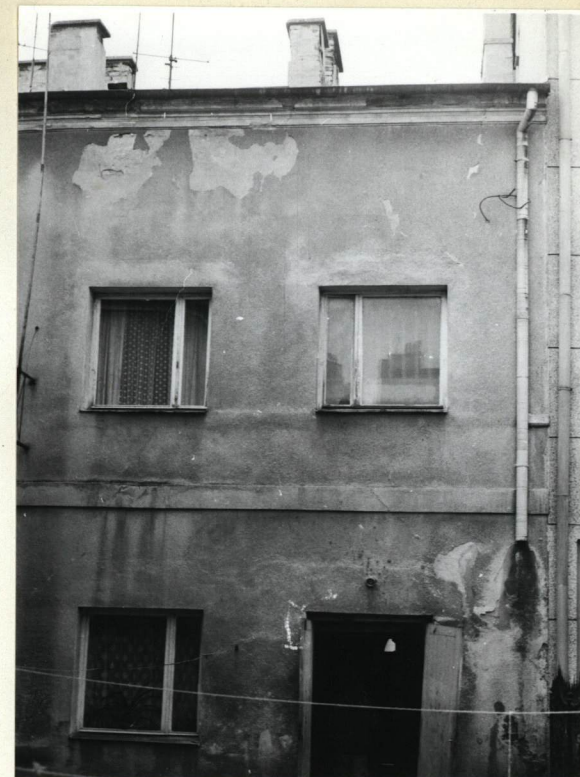
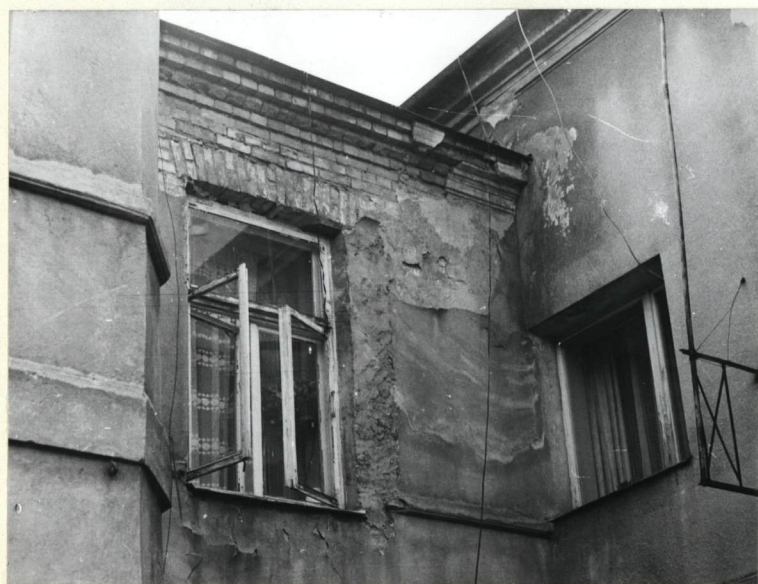
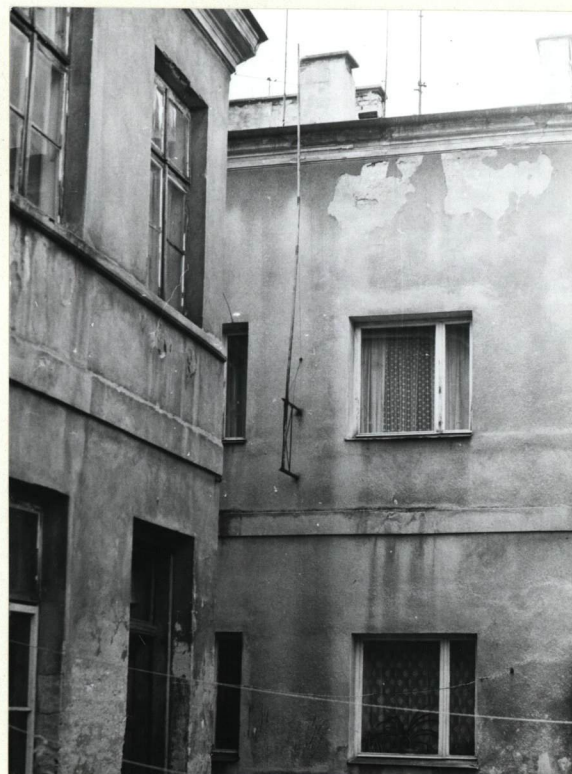
W elewacji zach. od prawej strony parteru wejście do sieni i dwa okna, na piętrze trzy okna. Z lewej strony elewacji łącznik z oficyną, w nim na parterze po jednym oknie. Oficyna od pd. rozczłonkowana. Na parterze od lewej trzy okna i wejście na klatkę schodową. Na piętrze okno balkonowe i trzy okna z których prawe do klatki schodowej. Z lewej strony balkonu z ozdobną kutą balustradą z dekoracją o motywach zwijanych. Pozostałe elewacje budynku i oficyny bez podziałów.

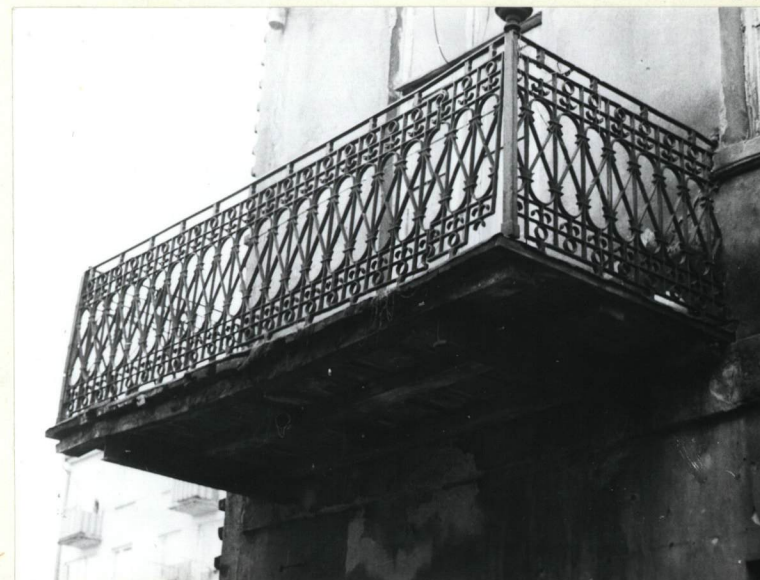
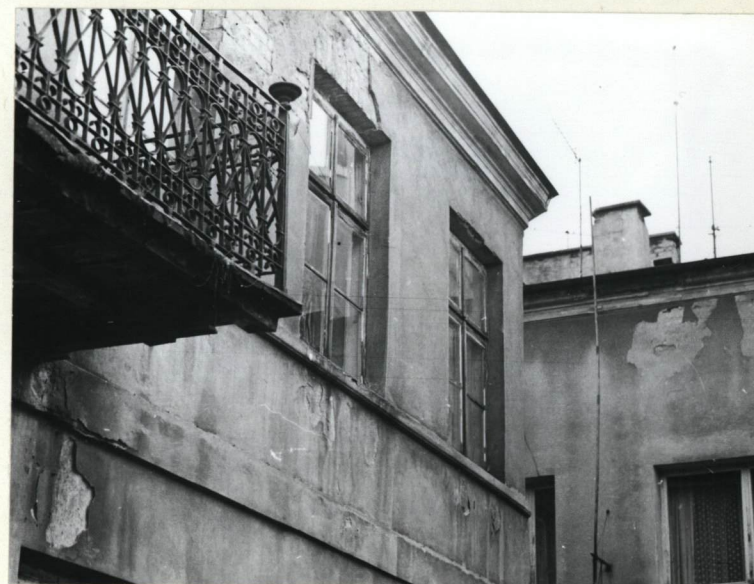
10-13 Oficyna
14 Okno oficyny
15 Drzwi wejściowe do oficyny
16-18 Fragmenty klatki schodowej
w budynku

14. Kubatura 2200 m ³	15. Powierzchnia użytkowa 500 m ²	16. Przeznaczenie pierwotne dom mieszkalny z usługowym parterem od ulicy	17. Użytkowanie obecne dom mieszkalny z usługowym parterem od ulicy
18. Prace budowlane i konserwatorskie, ich przebieg i dokumentacja 1972 r. - remont kapitalny budynku bez oficyny		19. Stan zachowania (fundamenty, ściany zewnętrzne, ściany wewnętrzne, sklepienia, stropy konstrukcje dachowe, pokrycie dachu, wyposażenie i instalacje) Stan zachowania budynku dobry, oficyny bardzo złe. Oficyna zaniedbana przez co nastąpiła dewastacja. Silne zawilgocenie, odpadają tynki, zarywają się podłogi i stropy, groźba zawa- lenia. Piwnica niedostępna, zalana wodą. Zniszczone instalacje	
20. Najpilniejsze postulaty konserwatorskie W obecnym stanie do rozbiórki. /oficyna/

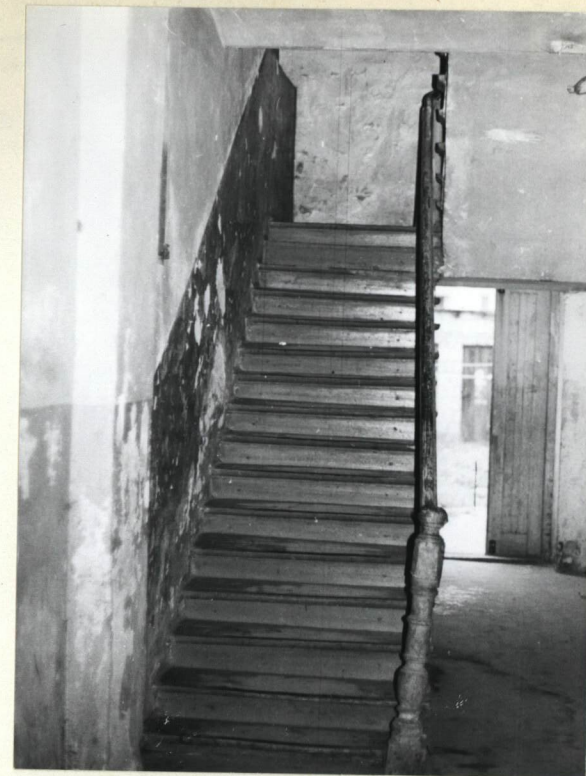
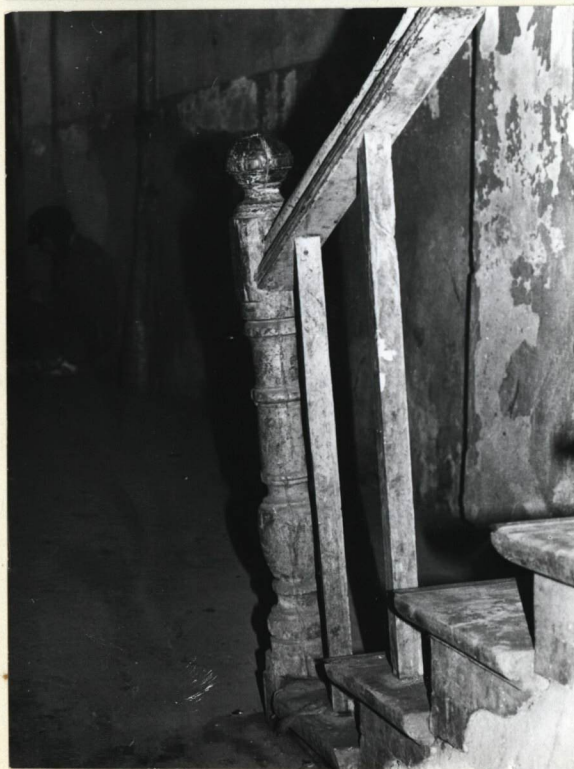
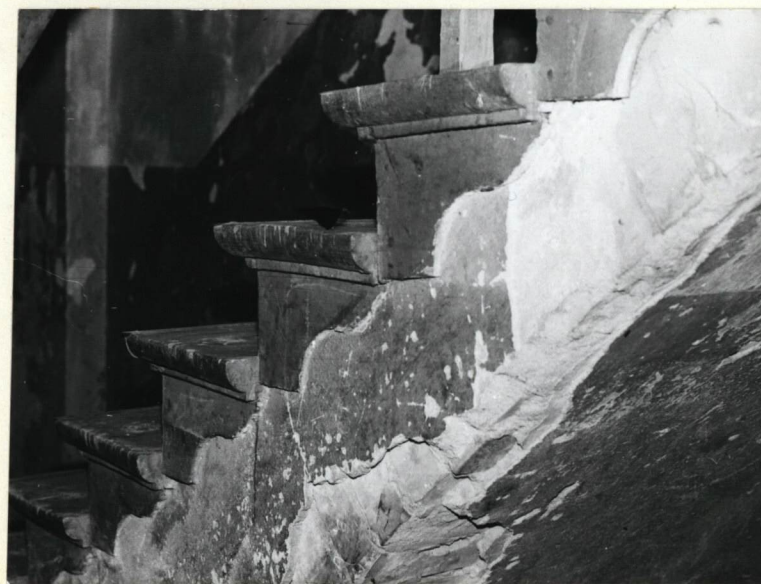
Budynek murowany z cegły, tynkowany. Więźba dachowa drewniana o konstrukcji stolcowo-płatwiowej ze stojącymi stolcami, w oficynie również. Dach kryty blachą i papą. W piwnicy w oficynie strop ceglany. W klatkach schodowych stropy odcinkowe, nad pomieszczeniami drewniane z podsufitką. Klatka schodowa w budynku murowana z drewnianymi nakładanymi stopniami i drewnianą balustradą listwową z zachowanymi tralkami o profilowanej drewnianej poręczy. W oficynie klatka schodowa drewniana z drewnianą listwową balustradą. Schody 2-biegowe. W piwnicy posadzki z cegły na płask. W klatce schodowej budynku posadzka cementowa podobnie w sieni przelotowej. W oficynie i w pomieszczeniach budynku podłogi deskowe. W biurze PTTK posadzki z PCV. Okna w budynku prostokątne typu szwedzkiego, nowe. W oficynie okna prostokątne, skrzynkowe z nadświetlem. W budynku na parterze od ulicy, witryny. Drzwi o konstrukcji ramiakowo-pły-cinowej, jedno i dwuskrzydłowe, wejściowe z nadświetlem. Wejściowe drzwi od ulicy zwieńczone półkoliście. Wejście do biura PTTK przeszkłone. Od ulicy na piętrze balkon murowany oraz w oficynie na piętrze drewniany na żelaznych dwuteownikach z żelaznymi kutymi balustradami.

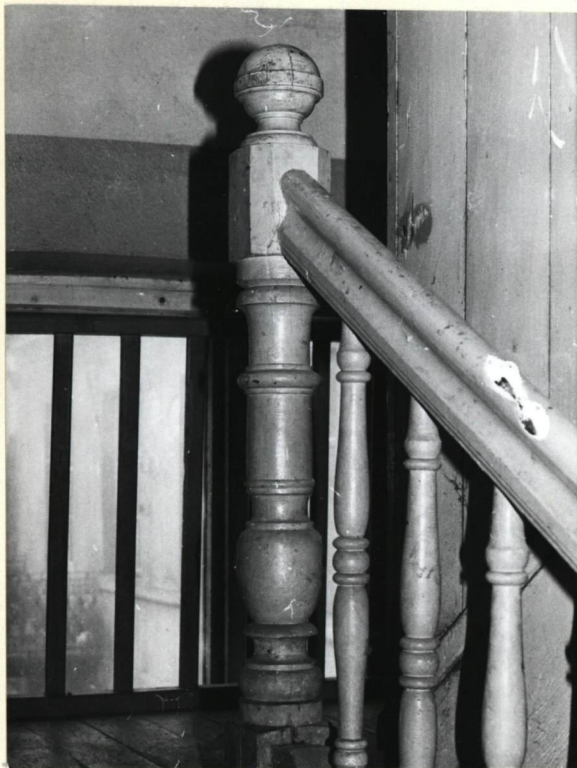
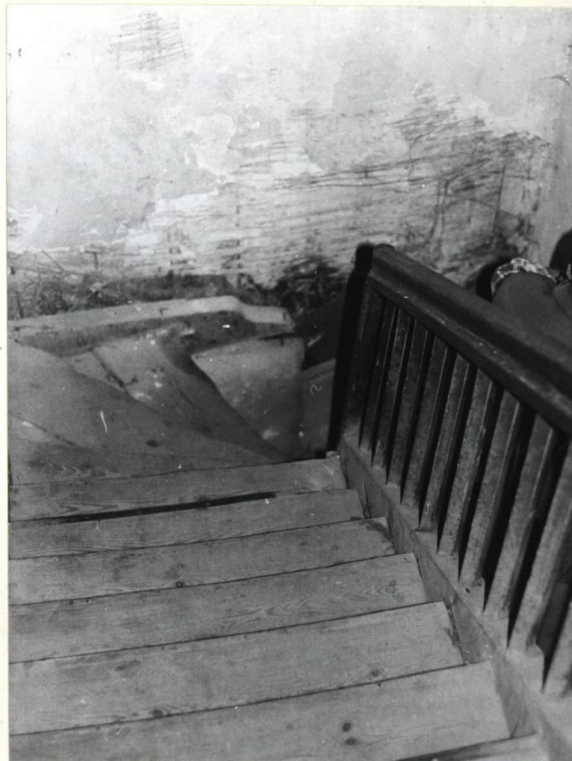
- 19 - 20 Fragment klatki schodowej w oficynie
- 21 Drzwi w mieszkaniu w oficynie
- 22 Sklepienia sieni przelotowej
- 23, 24 Fragmenty więźbydachowej
