DOM MIESZKALNY Z USŁUGOWYM PARTEREM

CIECHANÓW

ul. Warszawska 18

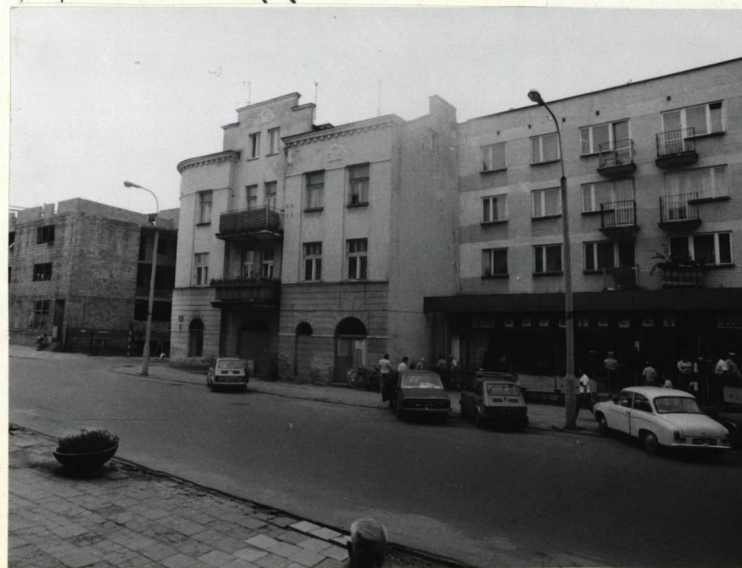
Budynek w zabudowie zwartej w linii dawnej zabudowy ulicy Warszawskiej na rogu ulicy Sierakowskiego.

Budynek murowany z cegły, tynkowany. Więźba dachowa drewniana o konstrukcji stolcowo-płatwiowej ze stolicami stojącymi. Dach kryty papą. W piwnicach strop odcinkowy., nad pomieszczeniami stropy drewniane z podsufitką. W klatce schodowej strop odcinkowy.

W parterze okna zwieńczone łukiem pełnym: od ulicy Warszawskiej witryny, od ul. Sierakowskiego skrzynkowe z nadświetlem. W wyższych kondygnacjach okna prostokątne skrzynkowe z nadświetlem. Drzwi o konstrukcji ramiakowo-płycinowej jedno i dwuskrzydłowe. Balkony murowane z kutymi żelaznymi balustradami.

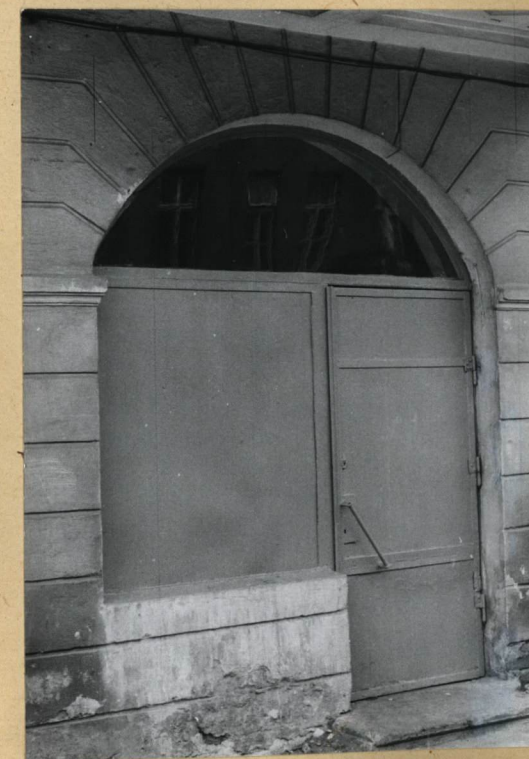
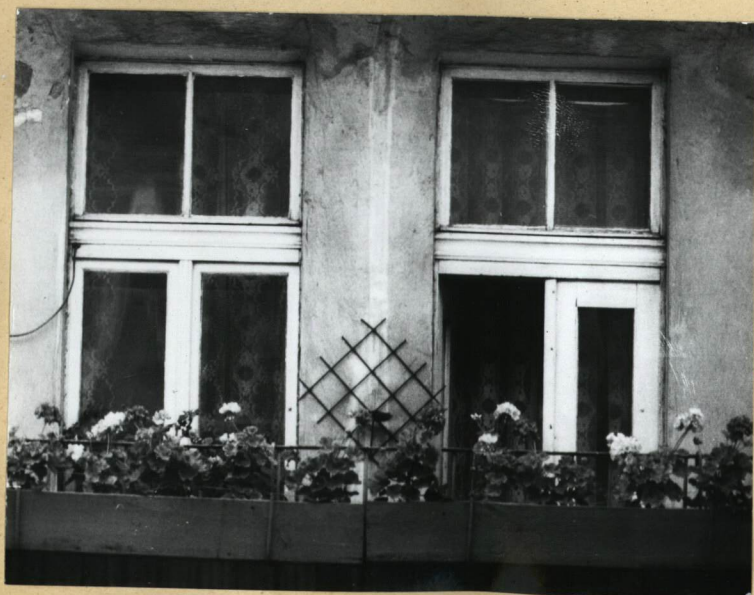
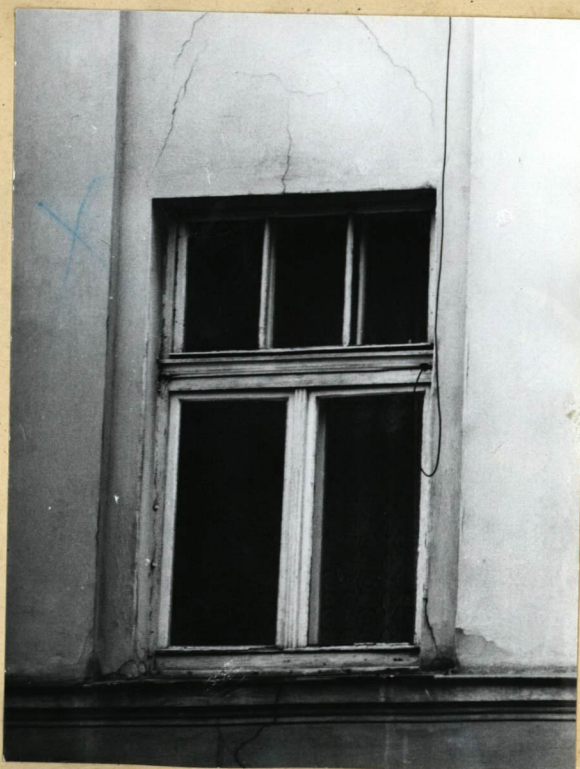
Elewacja główna, wsch., od ulicy Warszawskiej rozcłonkowana witrynami w parterze, oknami i balkonami w wyższych kondygnacjach. Pierwsza kondygnacja boniowana z 4- witrynami z wejściem z prawej strony. W drugiej i trzeciej kondygnacji od lewej strony: okno, między ryzalitami balkon, następnie dwa okna. W wystawce dwa okna.

A Rzut parteru.  
1 Widok z pd-zach.  
2-8 Fragmenty elewacji od ul. War-  
szawskiej /wsch/

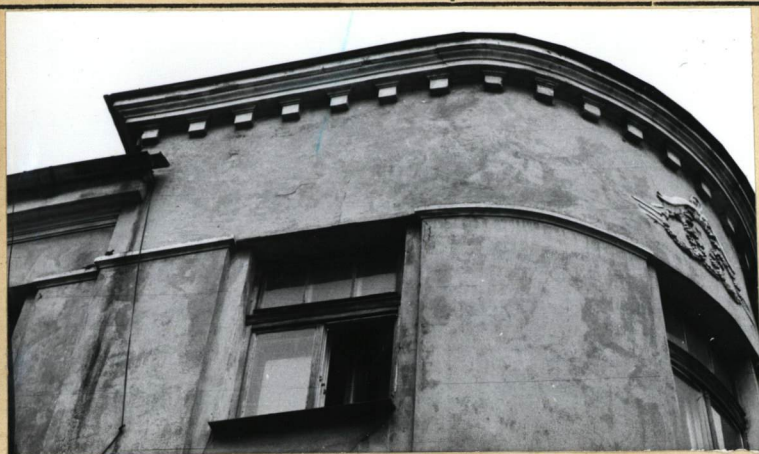
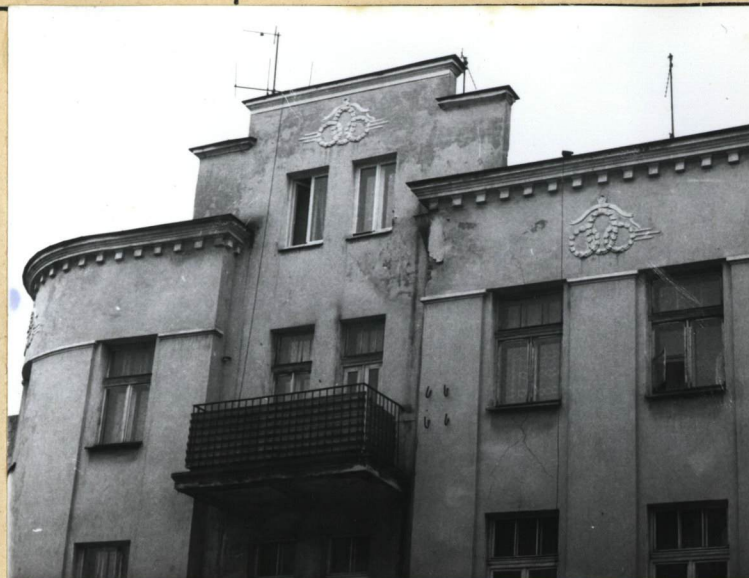
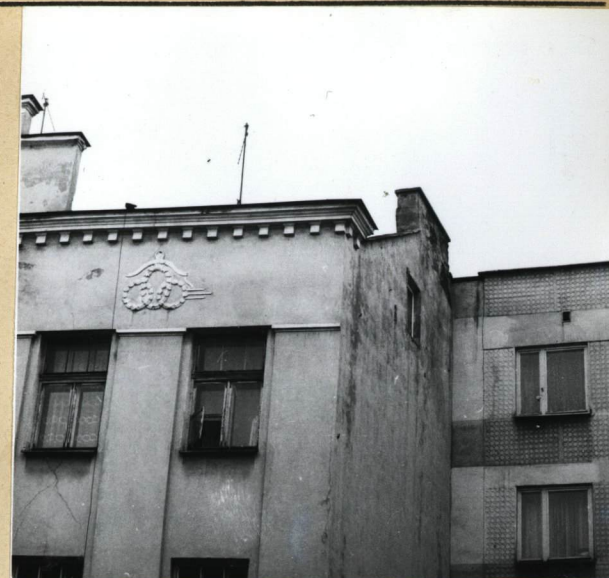
Elewacja zwieńczona profilowanym gzymsem kordonowym na kroksztynach, przerwany na odcinku wystawki. Przy zach. elewacji z prawej strony jednokondygnacyjna murowana, tynkowana nowa dobudówka. Nad nią w drugiej kondygnacji jedno wąskie okno, w trzeciej dwa okna różnej wielkości. W lewo od dobudówki, w przyziemiu wejście na klatkę schodową, nad nim w każdej kondygnacji po jednym oknie. Z lewej strony elewacji w trzech kondygnacjach po jednym oknie. Elewacja pd. rozcłonkowana regularnie 3-osiowa. W zaokrąglonym narożu w parterze arkadowa blenda, w drugiej i trzeciej kondygnacji po jednym oknie. Elewacją pn. budynek przylega do sąsiedniego budynku. Wewnątrz, w piekarni na uwagę zasługuje zachowany pierwotny stary piec poniemiecki.

9-11 Zwieńczenie elewacji wsch.  
 12,13 Elewacja pd.  
 14 " szczytowa pn.  
 15-18 " od podwórza.

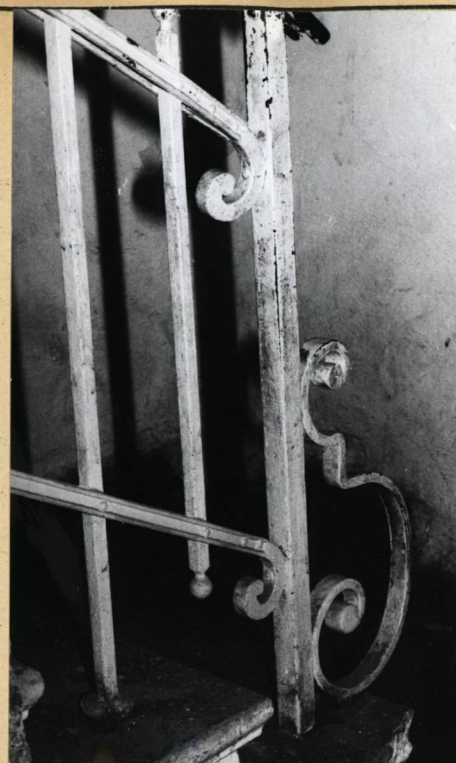
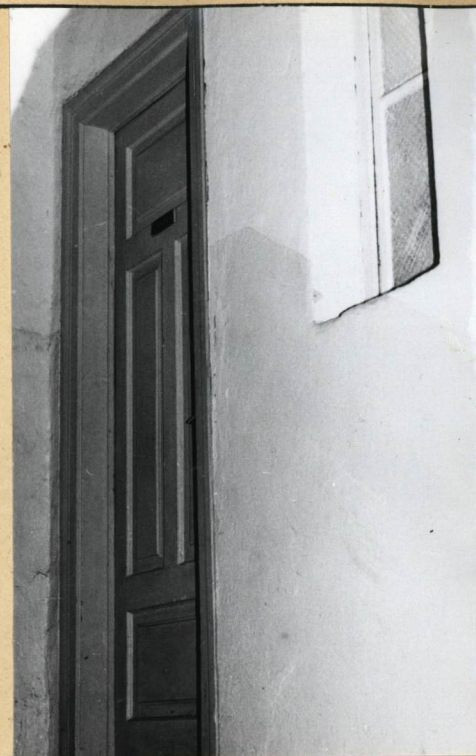
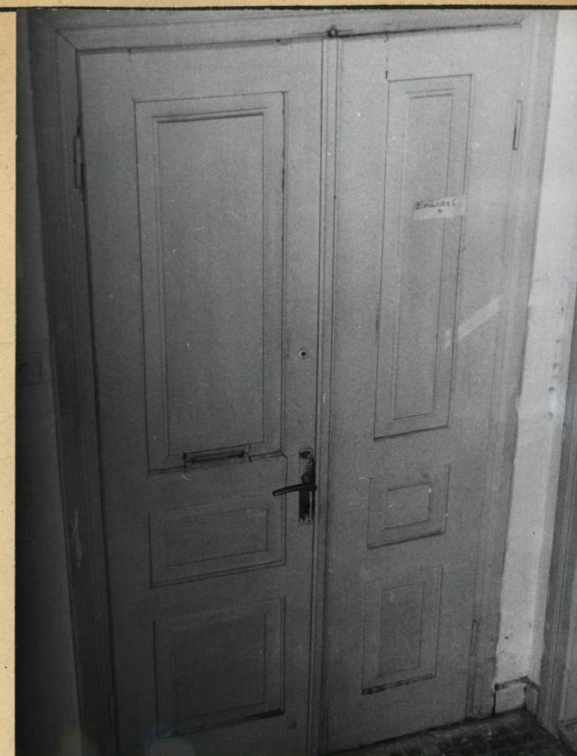
Schody do piwnic drabinaste. Klatka schodowa murowana, schody lastrikowe 2-biegowe z balustradą kutą żelazną listwową z poręczą drewnianą profilowaną. W piwnicach posadzka cementowa. Na parterze, w piekarni posadzki ceramiczne, podobnie jak na klatce schodowej. W pomieszczeniach mieszkalnych podłogi deskowe.

19-22 Fragmenty klatki schodowej.  
 23 Przykład stolarki drzwiowej.  
 24-26 Piwnica /zejście, fragmenty stropu/

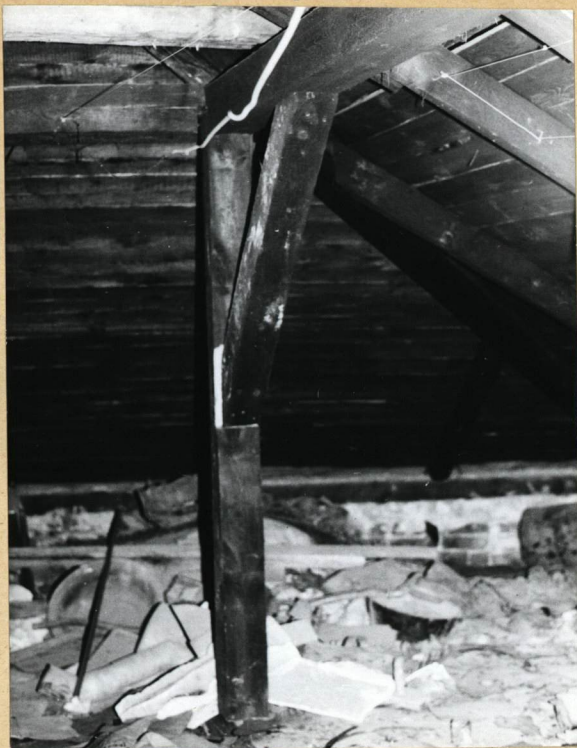
27.

- 27 Fragment więźby dachowej  
28 Odeskowanie facjaty.  
29 Piec cukierniczy - fragment.
